# Formular de evaluare a condițiilor de accesibilitate a clădirilor publice

| Categorii | Indicatori | Date colectate |
|---|---|---|
| Instituția: | BESV 23/20(casa de cultură în reparație) | |

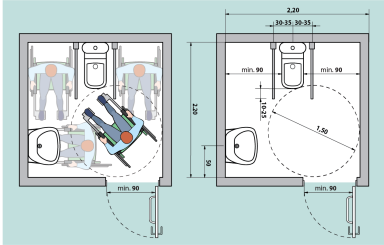
| Categorii | Indicatori | Date colectate |
|---|---|---|
| <div> <p>Fig.V.42.a Amenajarea unei cabine WC adaptate - tip A</p> </div> <div> <p>Fig.V.43.a Amenajarea unei cabine WC adaptate - tip B</p> </div> | | |
