# Formular de evaluare a condițiilor de accesibilitate a clădirilor publice

| Categorii | Indicatori | Date colectate |
|---|---|---|
| Localitate, raion: | Frumusica (Leova) | |
| Instituția: | BESV-22/19 (Căminul Cultural) | |

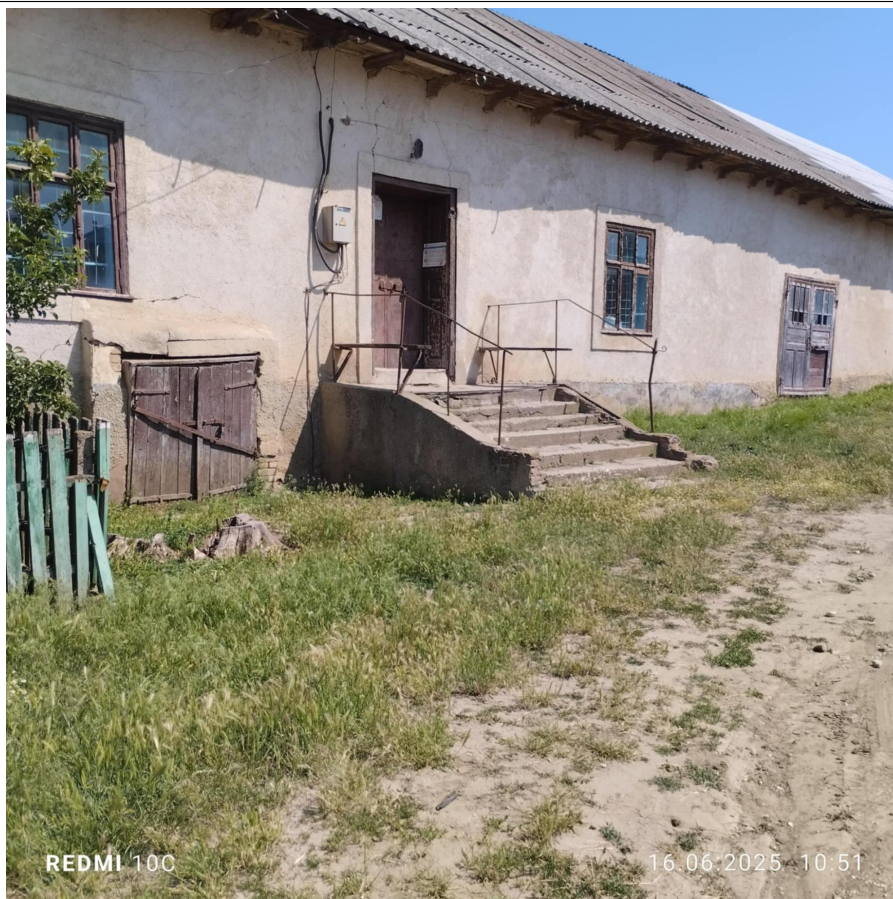
## Galerie - Căi de acces către clădire

| Tip înveliș: | Pământ tasat |
| Drumurile/Căile de acces sunt: | Deteriorate |

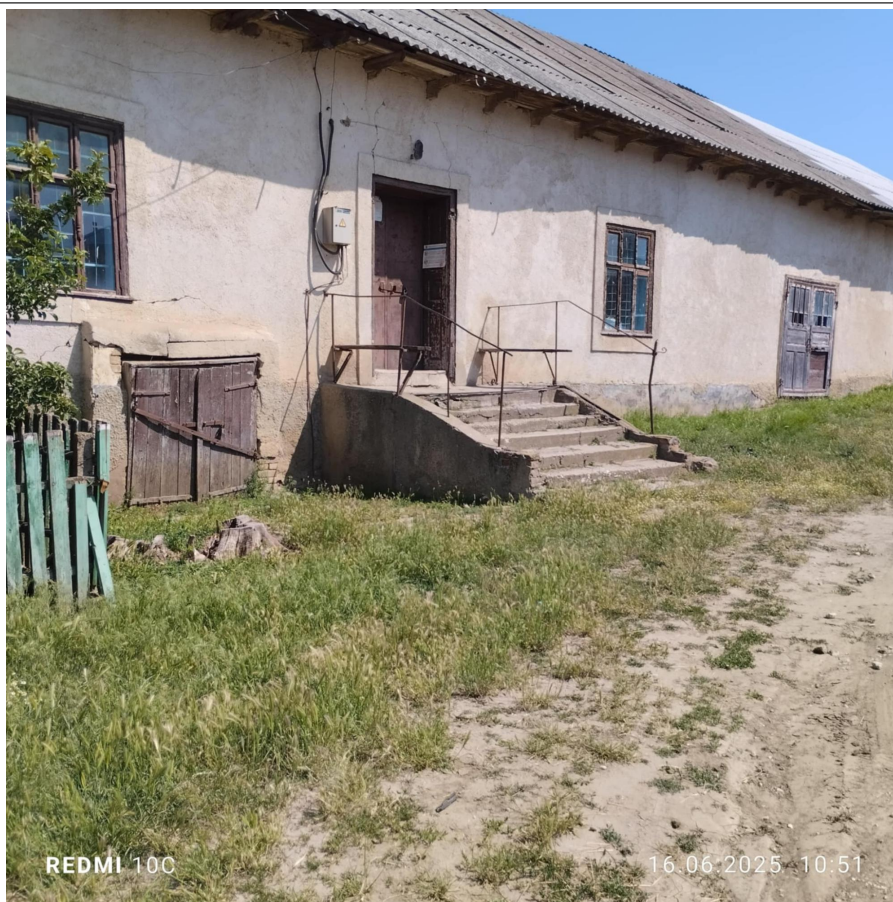
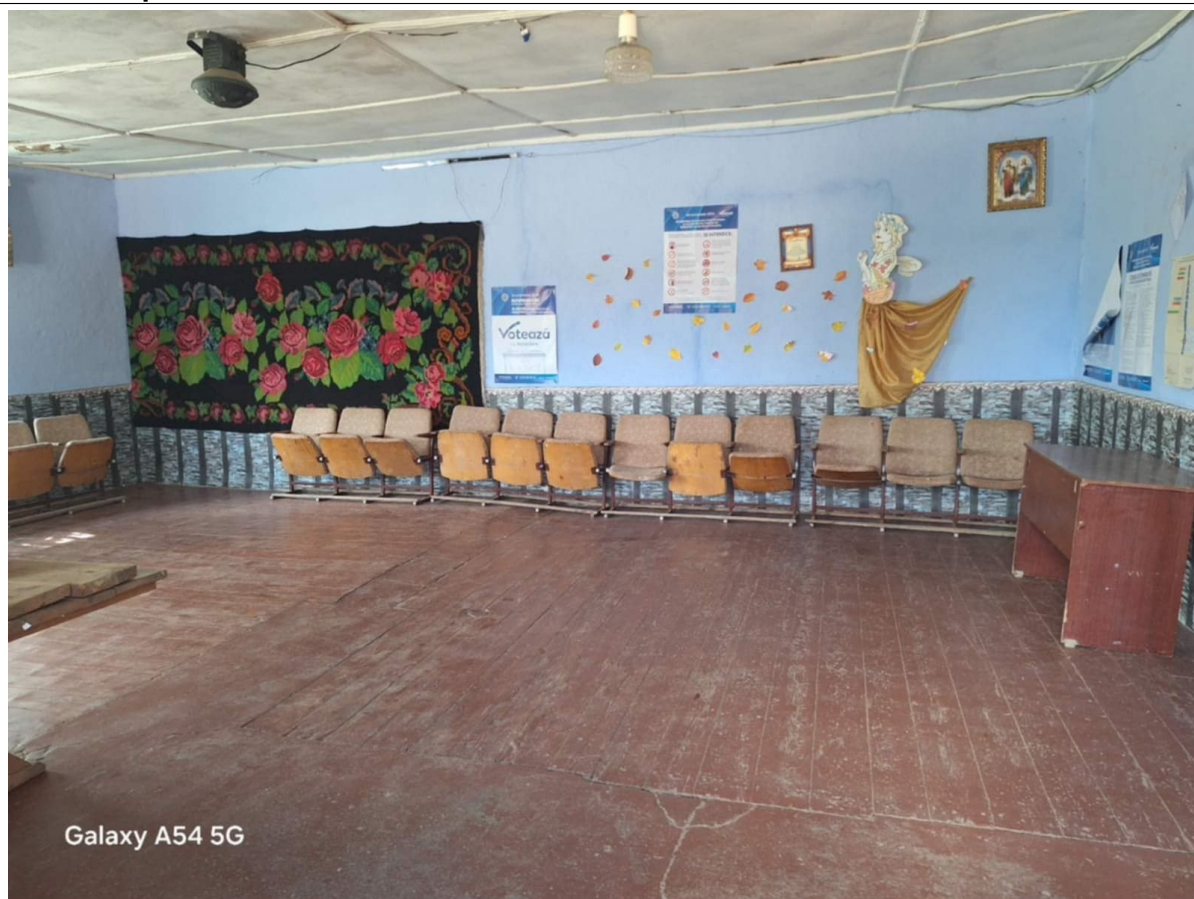
## Galerie - Intrare în clădire

| La intrare sunt trepte: | Da, 6 trepte , Înălțime totală a treptelor/scărilor (cm)42 cm |
| Dacă există trepte, sunt semnalate treptele cu elemente contrastante și/sau tactile: | Nu<br>Standard: prima și ultima treaptă trebuie semnalate în culori contrastante |

| Categorii | Indicatori | Date colectate |
|---|---|---|
| | Prag ușă de intrare: | Un prag cu înălțimea: 20 cm<br>Standard: pragul trebuie să fie de maxim 2 cm |
