# Formular de evaluare a condițiilor de accesibilitate a clădirilor publice

| Categorii | Indicatori | Date colectate |
|---|---|---|
| Instituția: | BESV 23/21 (gimnaziul) | |
| Tipul instituției: | Instituție educațională | |

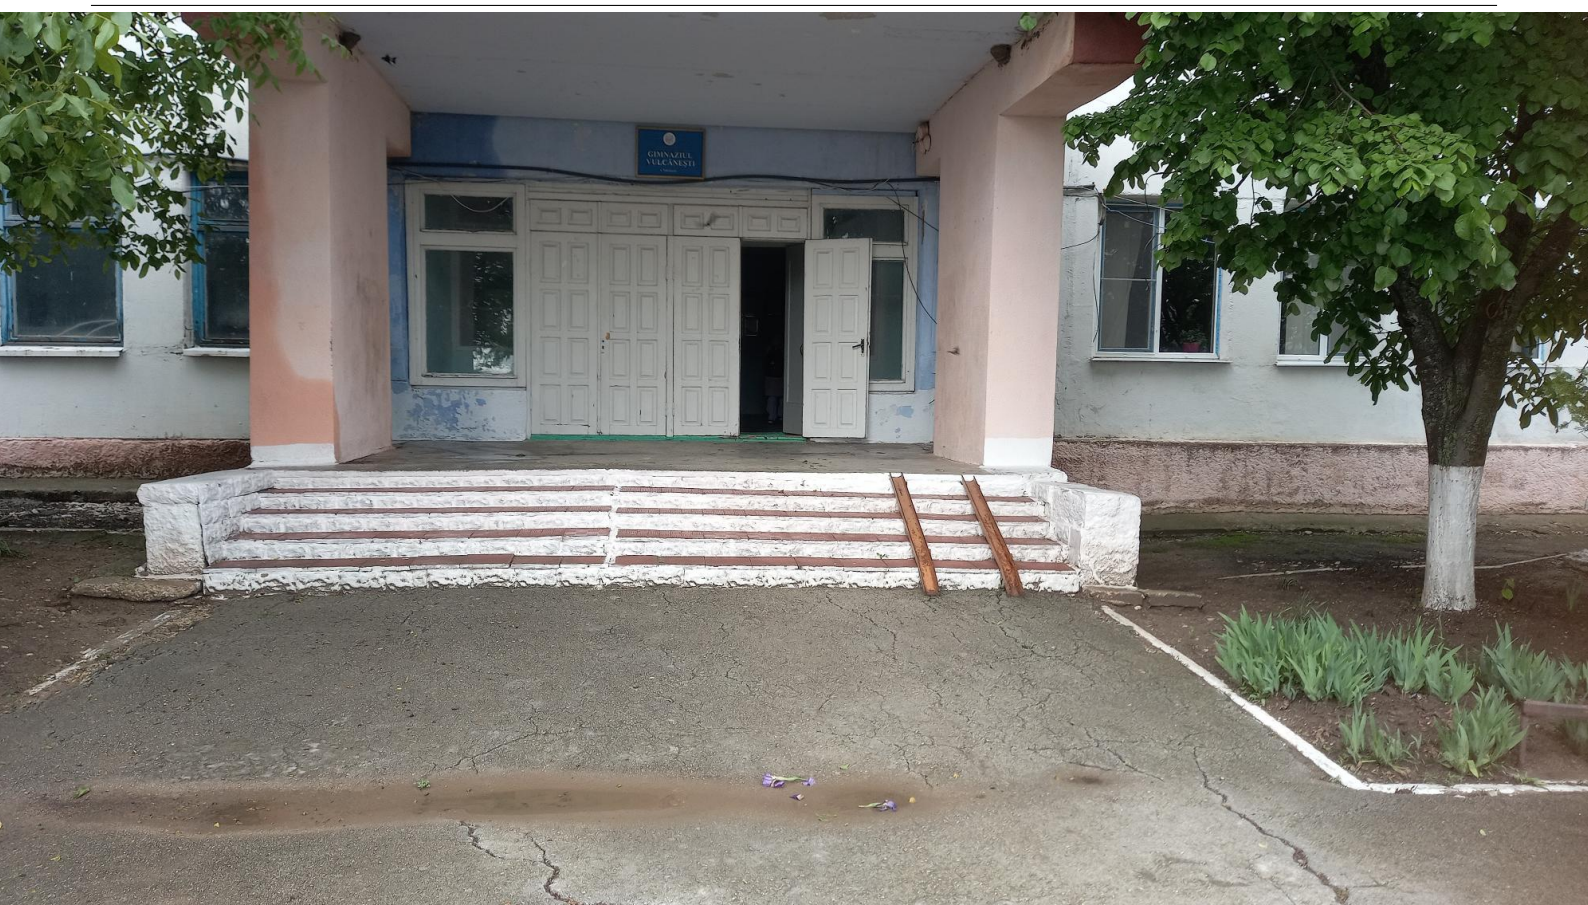
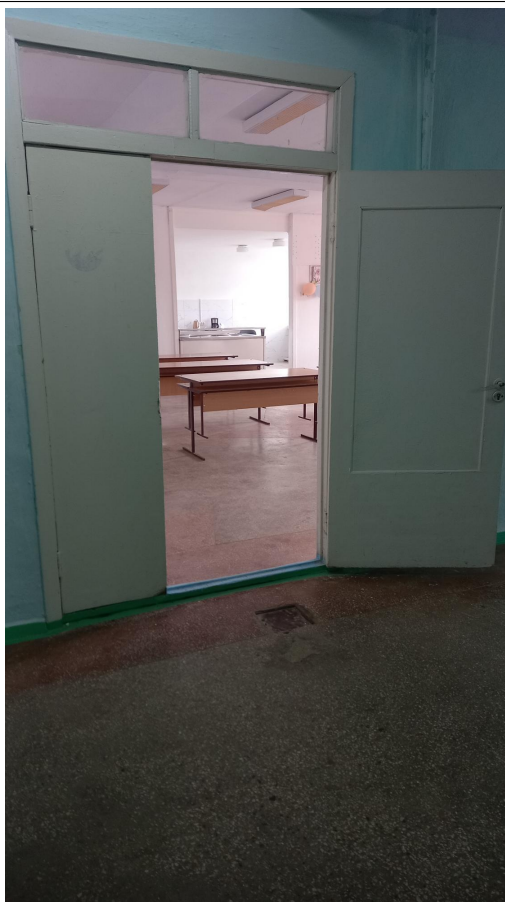
**Galerie - Intrare în clădire**

| La intrare sunt trepte: | Da, 5 trepte , Înălțime totală a treptelor/scărilor (cm)69 cm |
| Înălțimea pragului ușii (de la nivelul solului până la nivelul superior al pragului): | 69 cm<br>Standard: Se aplica regula de 1:12 |
| Dacă există trepte, sunt semnalate treptele cu elemente contrastante și/sau tactile: | Nu<br>Standard: prima și ultima treaptă trebuie semnalate în culori contrastante |
| Nu există rampă, dar sunt șine metalice: | Da |

| Categorii | Indicatori | Date colectate |
|---|---|---|
| | Dimensiuni ușă de intrare: | Dublă: 70 cm + 70 cm<br>Standard: lumina ușii duble trebuie să fie de minim 90 cm<br>Ușa mică din cea dublă se deschide |
| | Prag ușă de intrare: | Prag exterior și interior cu înălțimile: 4 + 6 cm<br>Standard: pragul trebuie să fie de maxim 2 cm |

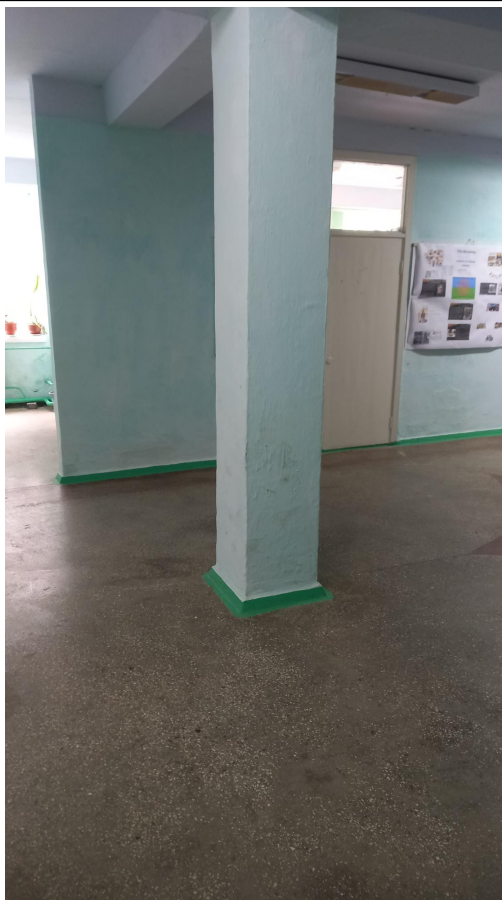
## Galerie - Coridoare

| Lățimea coridorului (în cel mai îngust loc) este peste 150 cm? | Da |
| Bariere/obstacole: | Da , sunt piloni |
| Culori contrastante (este o diferență de culoare contrastantă (culori închise / culori deschise) între perete și podea): | Nu |
