# Formular de evaluare a condițiilor de accesibilitate a clădirilor publice

Data: 28-05-2025

| Categorii | Indicatori | Date colectate |
|---|---|---|
| Instituția: | BESV 23/5 (gimnaziul M.Eminescu) | |

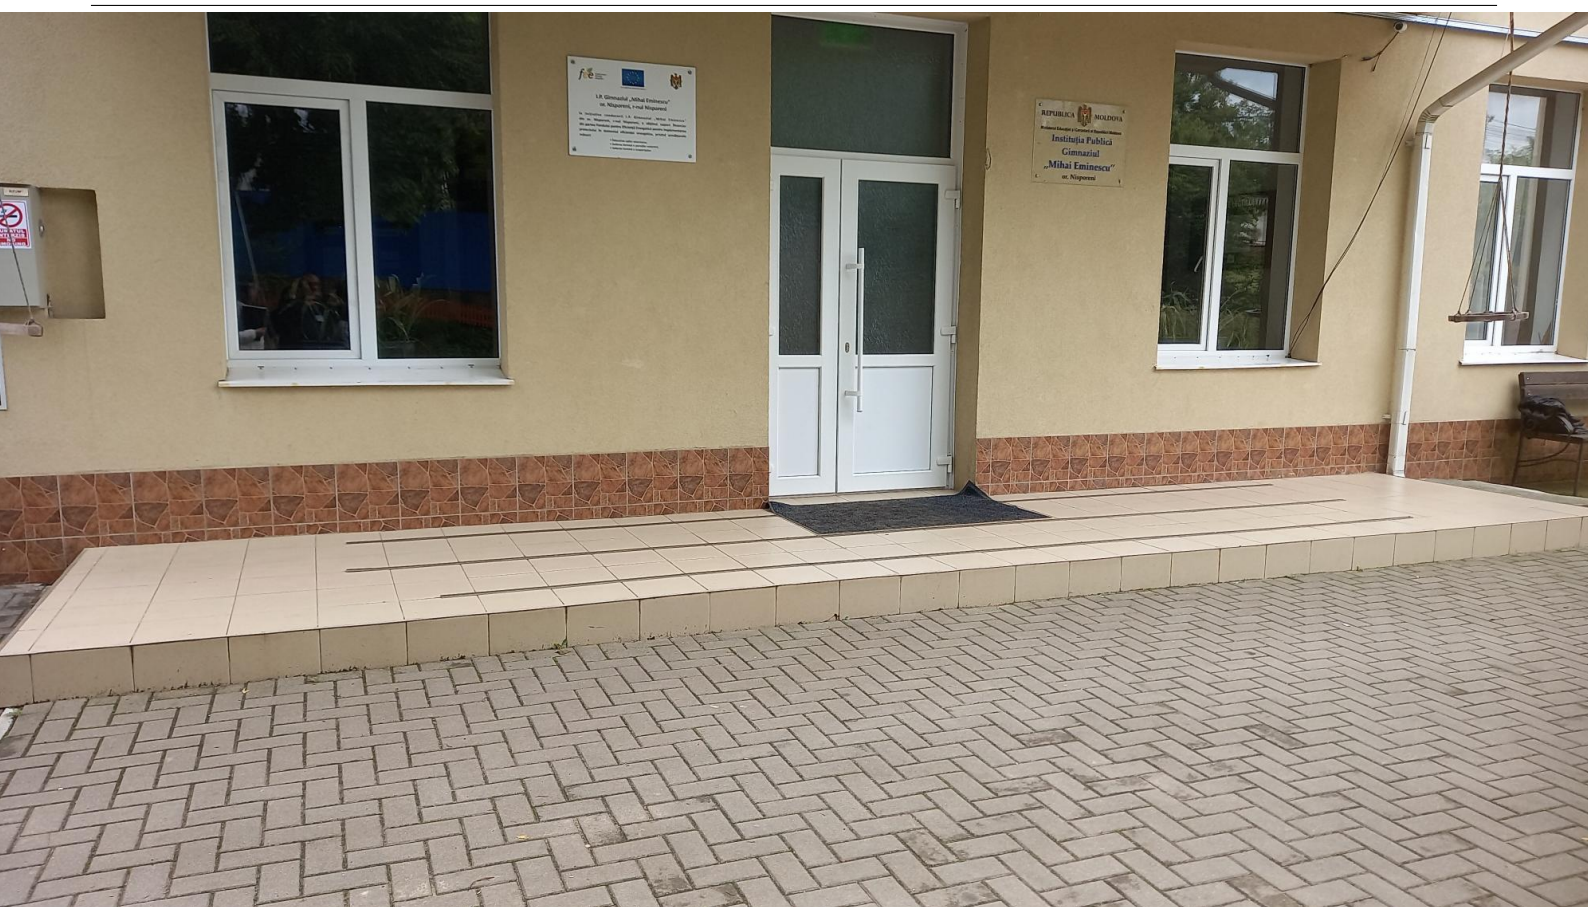
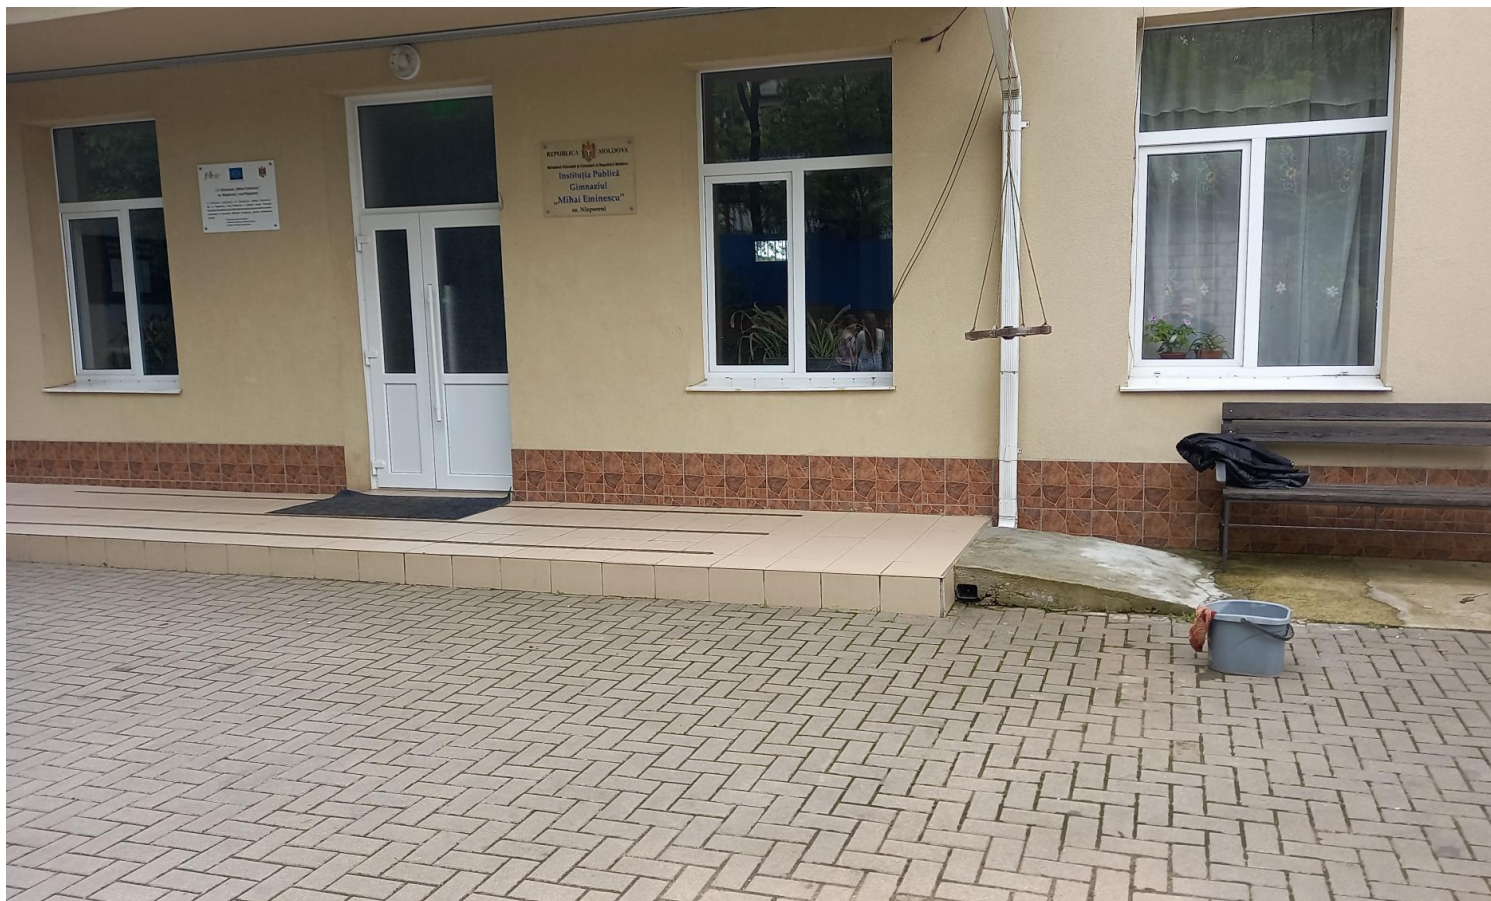
**Galerie - Intrare în clădire**

| Categorii | Indicatori | Date colectate |
|---|---|---|
| | La intrare sunt trepte: | Da, 1 trepte , Înălțime totală a treptelor/scărilor (cm)12 cm |
| | Înălțimea pragului ușii (de la nivelul solului până la nivelul superior al pragului): | 12 cm<br>Standard: Se aplica regula de 1:10 |
| | Dacă există trepte, sunt semnalate treptele cu elemente contrastante și/sau tactile: | Nu<br>Standard: prima și ultima treaptă trebuie semnalate în culori contrastante |
| | Există rampă de acces: | Da |
| | Lungimea rampei: | 130 cm |
| | Lățimea rampei: | 116 cm |
| | Rampa are bară de siguranță: (din țevă sau beton, la H = 5-10 cm) | Nu |

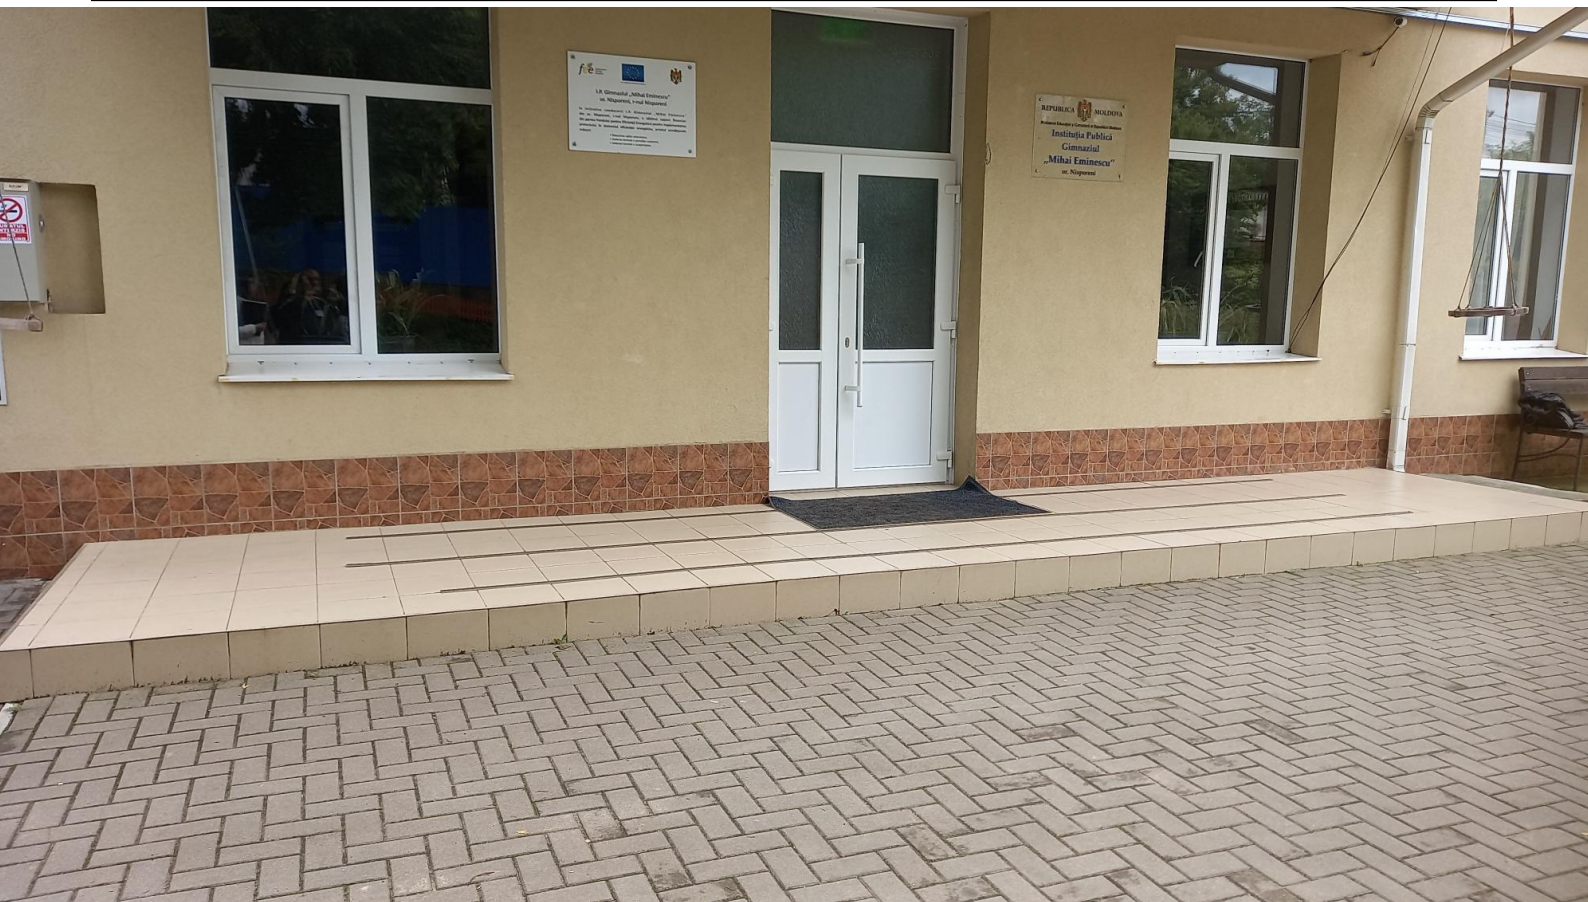
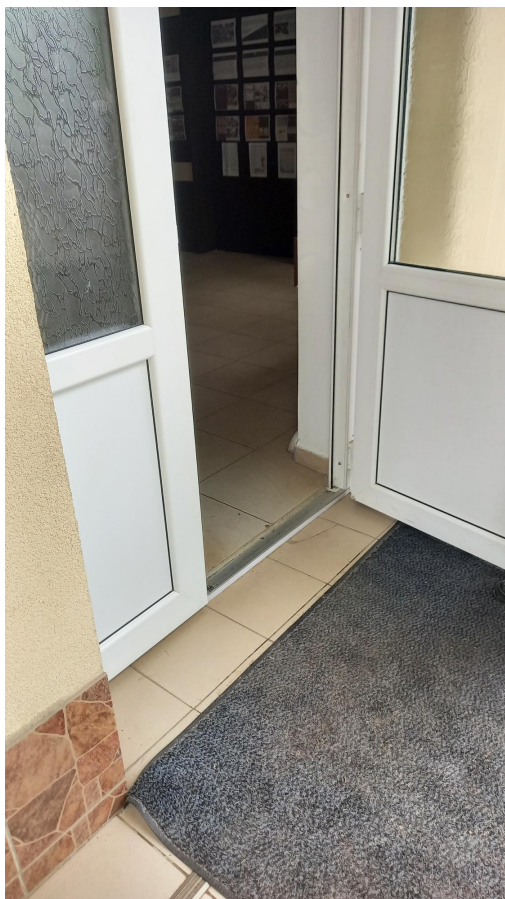
**Galerie - Uși**

| Dimensiuni ușă de intrare: | Dublă: 74 cm + 45 cm<br>Standard: lumina ușii duble trebuie să fie de minim 90 cm<br>Ușa mică din cea dublă se deschide |
| Prag ușă de intrare: | Un prag cu înălțimea: 3 cm<br>Standard: pragul trebuie să fie de maxim 2 cm |
| Ușile de la intrare și din interiorul clădirii sunt dotate/marcate corespunzător cu semne contrastante: | Nu<br>Standard: este o diferență de culoare contrastantă (culori închise / culori deschise) între perete și podea |

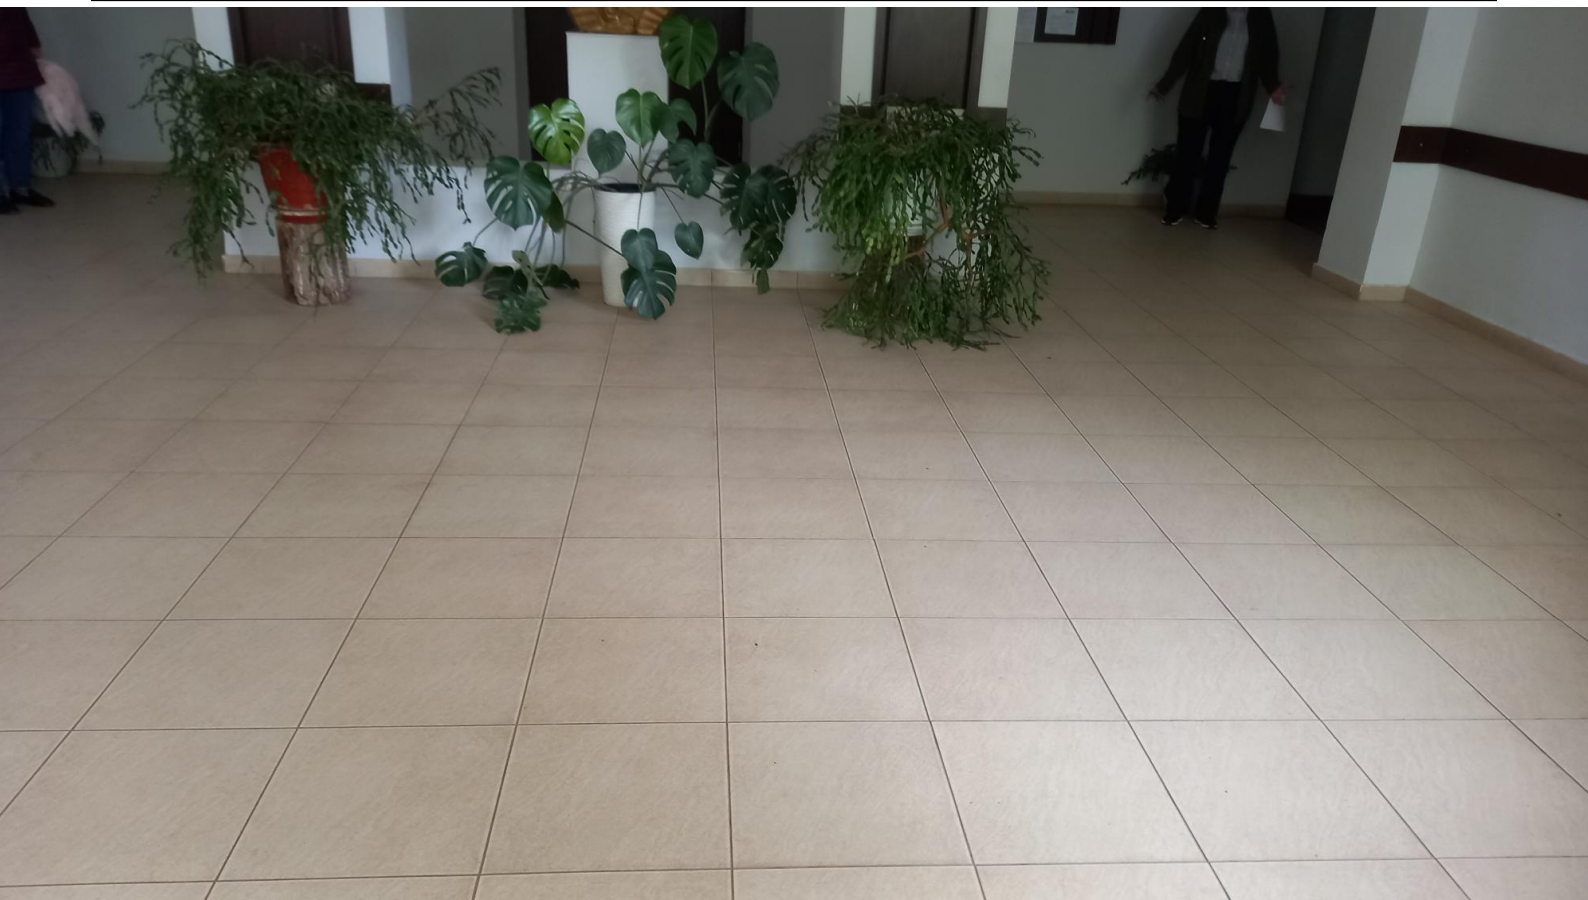
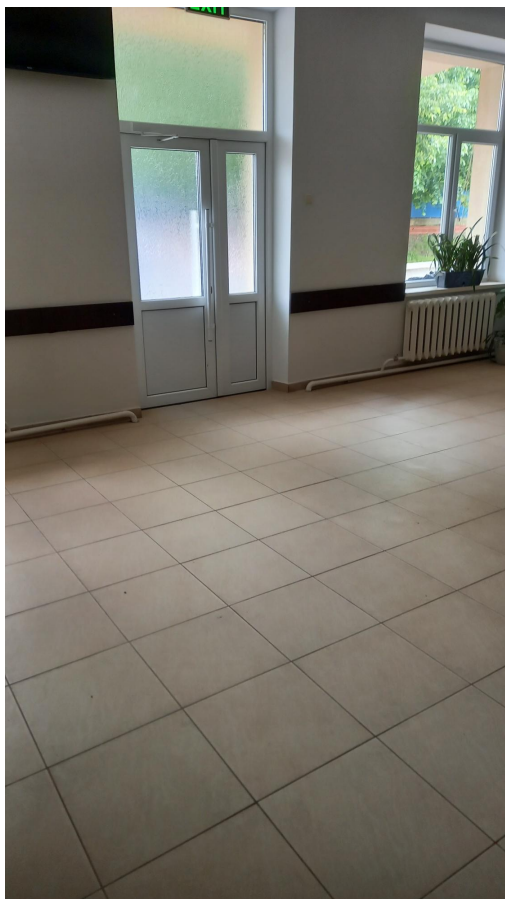
**Galerie - Sala de prestare a serviciului**

| Este la nivel de: | Parter |
| În sală este spațiu de manevră pentru un scaun rulant cu diagonala minimă de 140 cm: | Da |
| Culori contrastante pentru sală: | Nu<br>Standard: este o diferență de culoare contrastantă (culori închise / culori deschise) între perete și podea |

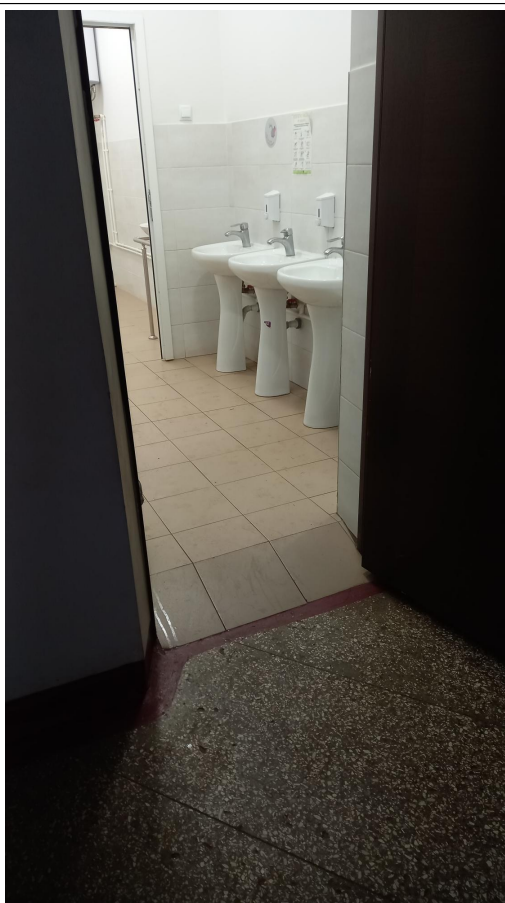
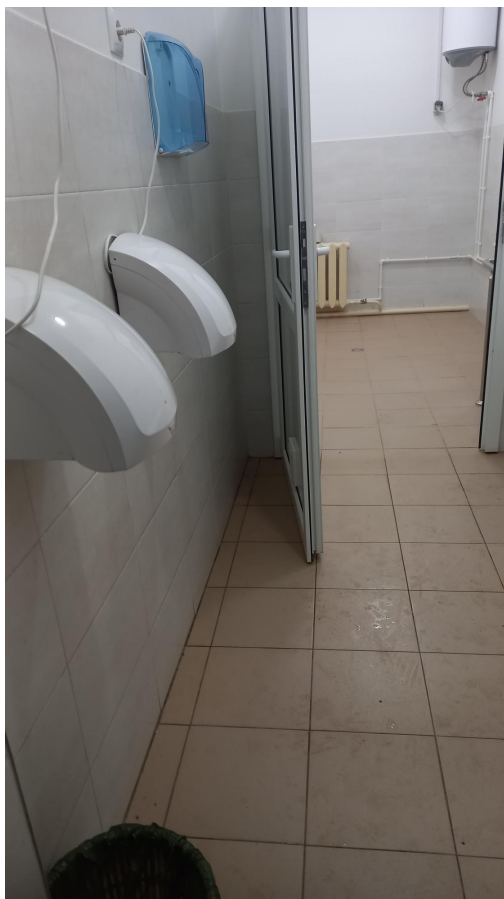
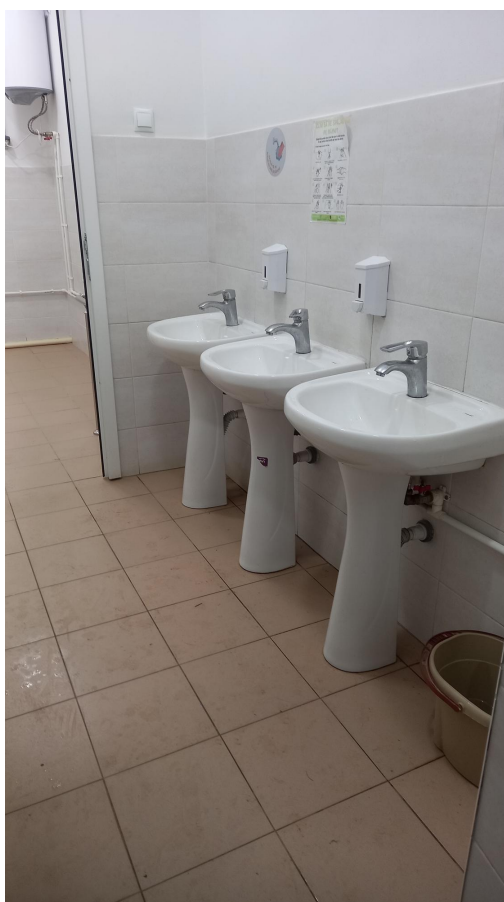
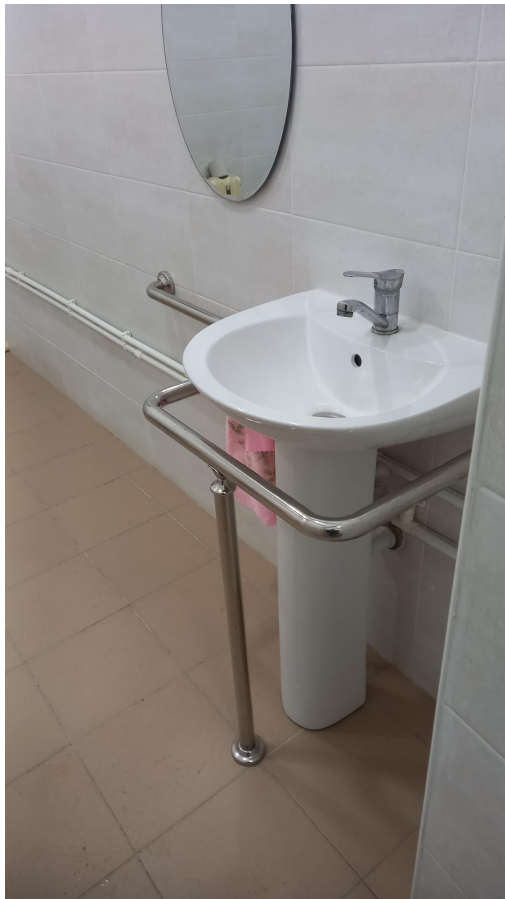
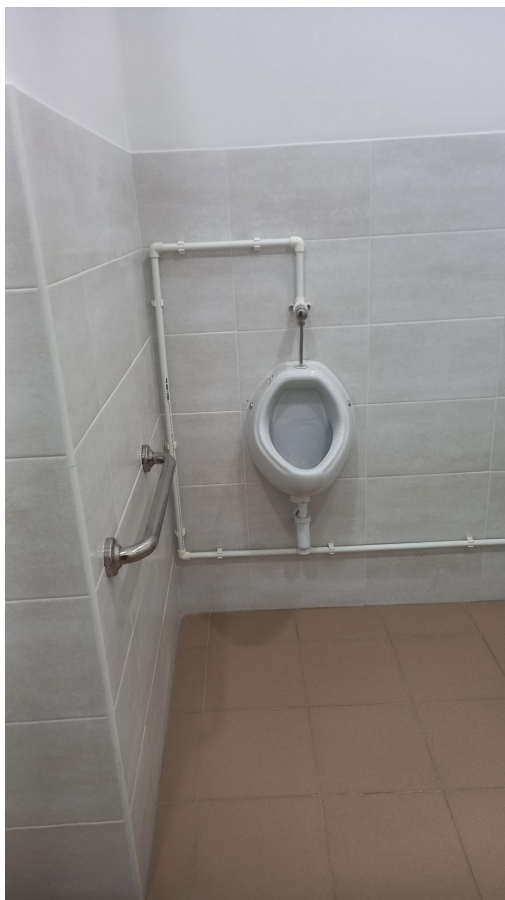
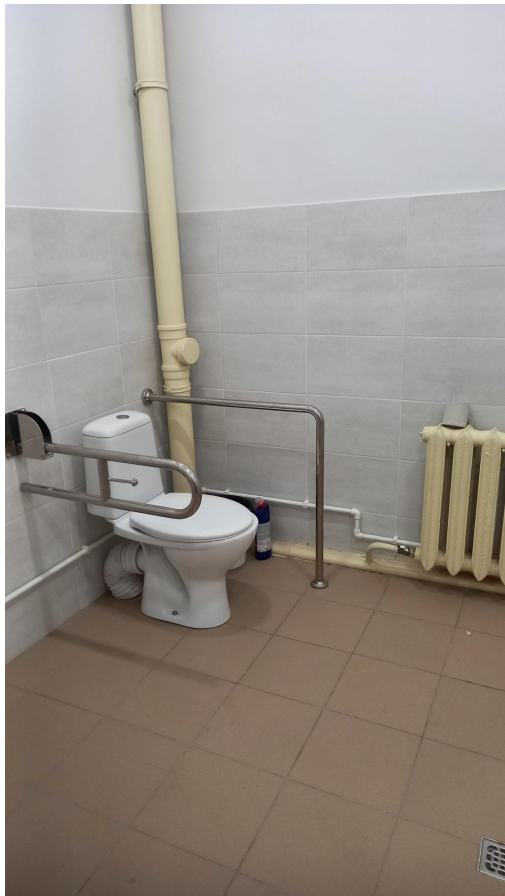
**Galerie - Grup sanitar**

| Ușa de intrare WC interior, lățime: | 82 cm<br>Standard: ușa trebuie să fie de minim 90 cm |
| Dimensiuni cabină WC: | 315 cm x 268 cm<br>Standard: minim 160 x 180 cm |
| Vasul WC are bare de suport: | Da, 2, la înălțimea de: 77 cm<br>Standard: 70 cm și minim o bară trebuie să fie rabatabilă<br>și distanța între ele: 75 cm<br>Standard: circa 60 cm |
| Lavoar/chiuveță: | Da , înălțimea de: 87 cm<br>Standard: h - 85 cm |
| Este spațiu liber sub lavoar: | Da , dimensiunea de: 42 cm<br>Standard: minim 67 cm |
| Întrerupătoarele sunt poziționate la o înălțime de 80 până la 110 cm de la podea: | Nu |
| Toaleta este echipată cu sistem/buton de alarmă: | Nu |
