# Formular de evaluare a condițiilor de accesibilitate a clădirilor publice

| Categorii | Indicatori | Date colectate |
|---|---|---|
| Localitate, raion: | Romanovca (Leova) | |
| Instituția: | BESV-22/29 (Căminul Cultural) | |

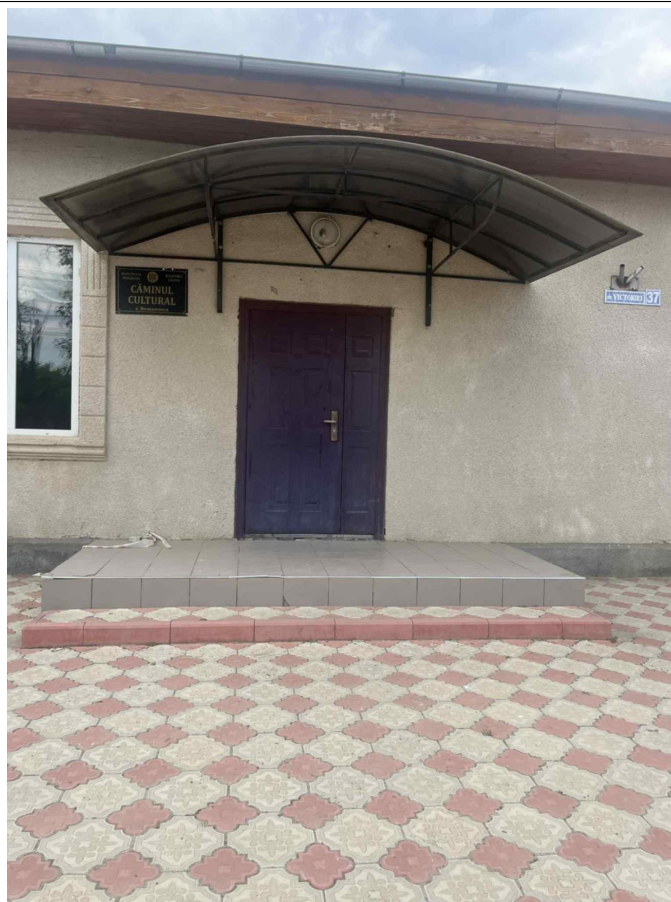
## Galerie - Intrare în clădire

| Intrarea în clădire este la nivelul solului: | Nu |
| La intrare sunt trepte: | Da, 2 trepte , Înălțime totală a treptelor/scărilor (cm)17 cm |
| Dacă există trepte, sunt semnalate treptele cu elemente contrastante și/sau tactile: | Nu<br>Standard: prima și ultima treaptă trebuie semnalate în culori contrastante |

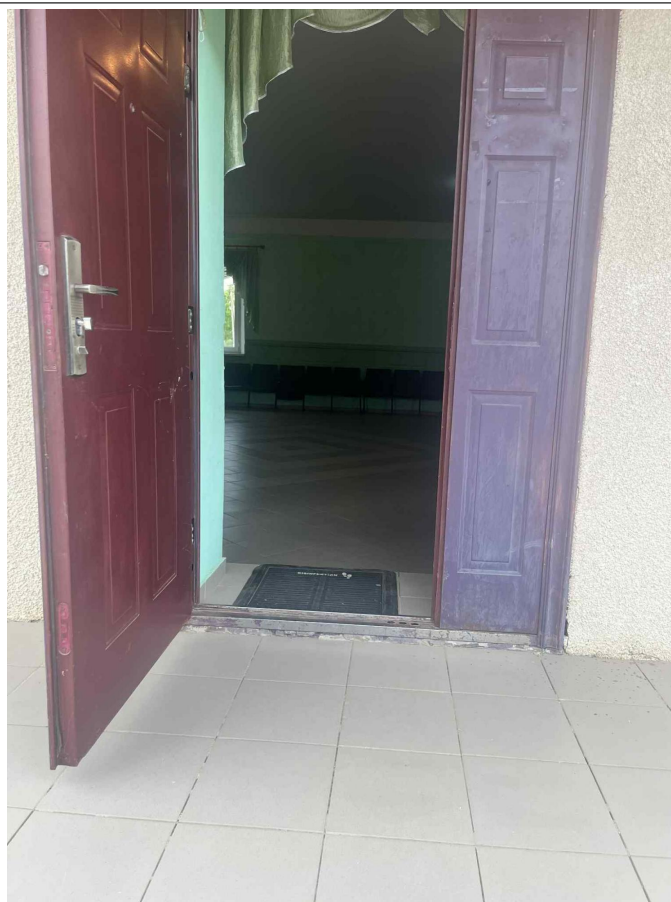
## Galerie - Uși

| Ușa se deschide în interior sau exterior: | Exterior |
