# Formular de evaluare a condițiilor de accesibilitate a clădirilor publice

Data: 02-06-2025

| Categorii | Indicatori | Date colectate |
|---|---|---|
| Localitate, raion: | Chipesca (Soldanesti) | |
| Instituția: | BESV-31/6 (Casa de cultură) | |

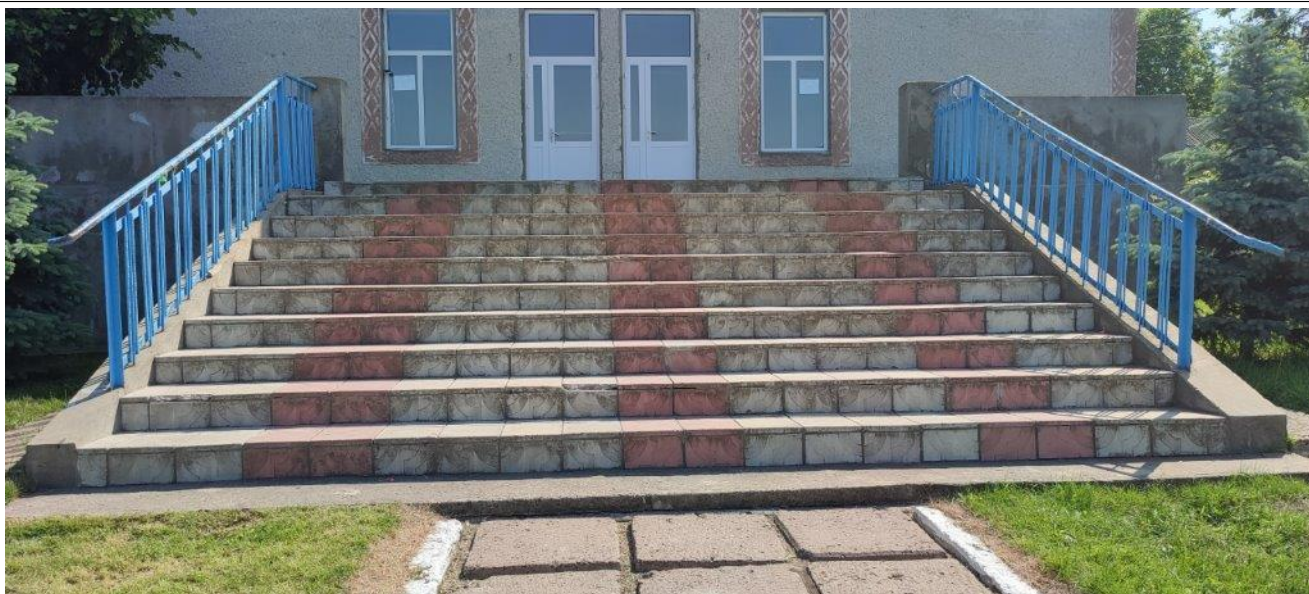
## Galerie - Intrare în clădire

| Intrarea în clădire este la nivelul solului: | Nu |
| La intrare sunt trepte: | Da, 10 trepte , Înălțime totală a treptelor/scărilor (cm)170 cm |
| Dacă există trepte, sunt semnalate treptele cu elemente contrastante și/sau tactile: | Nu<br>Standard: prima și ultima treaptă trebuie semnalate în culori contrastante |

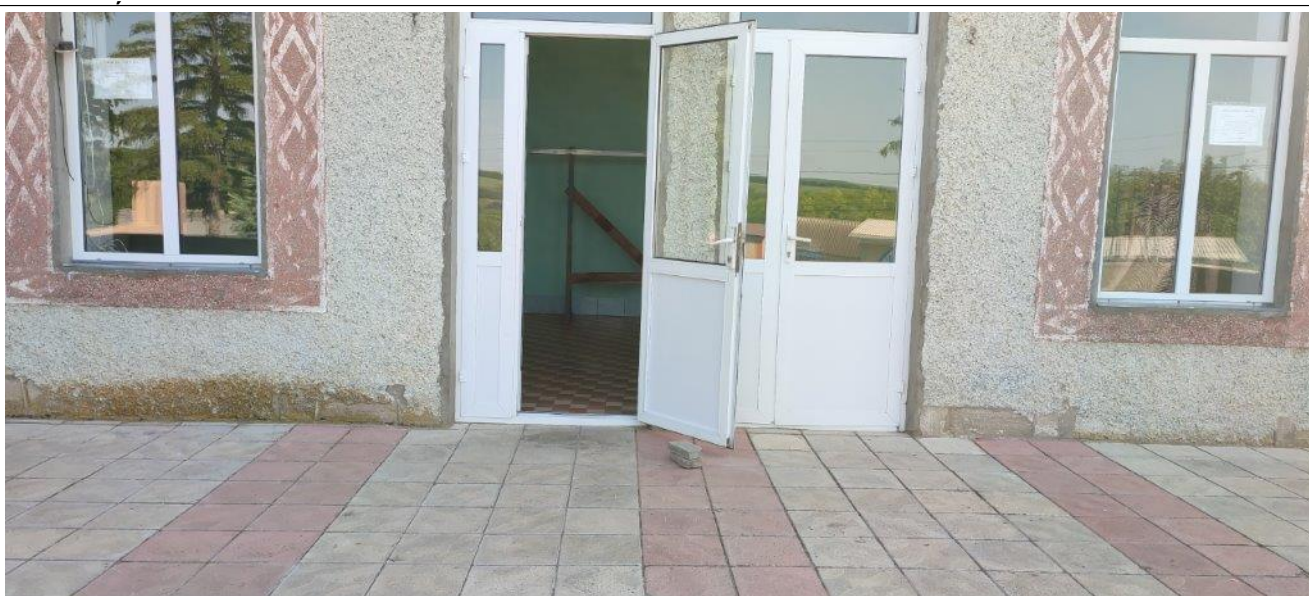
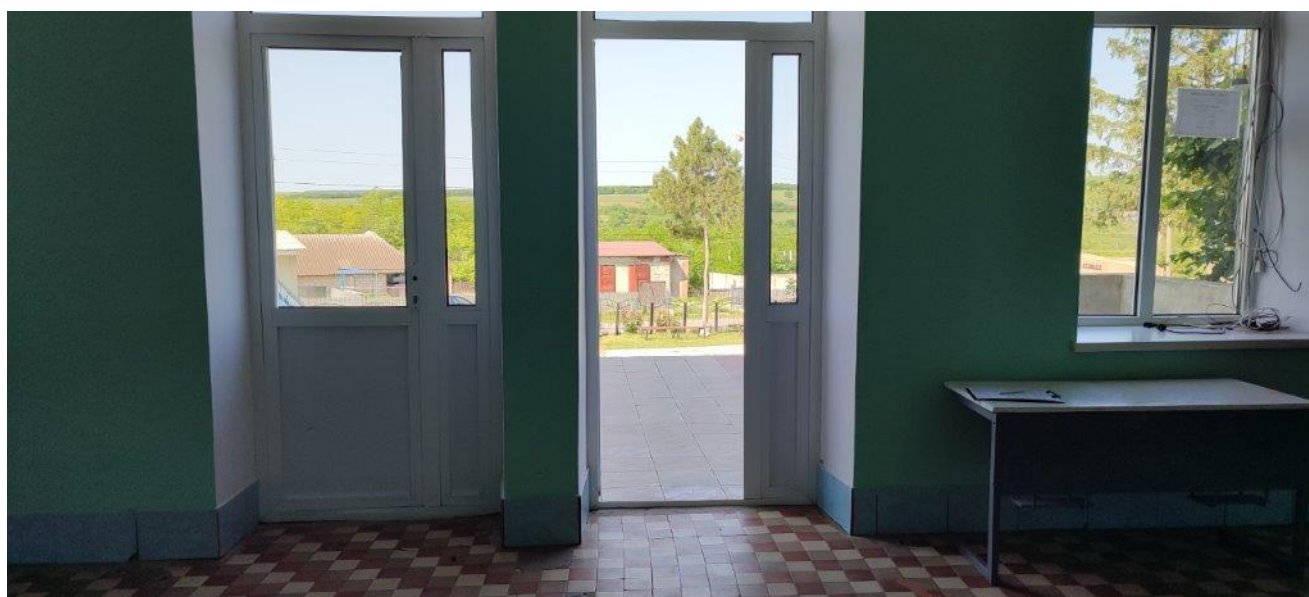
## Galerie - Uși

| Categorii | Indicatori | Date colectate |
|---|---|---|
| | Dimensiuni ușă de intrare: | Dublă: 66 cm + 30 cm<br>Standard: lumina ușii duble trebuie să fie de minim 90 cm<br>Ușa mică din cea dublă se deschide |
| | Prag ușă de intrare: | Prag exterior și interior cu înălțimile: 6 + 3 cm<br>Standard: pragul trebuie să fie de maxim 2 cm |
| | Ușile de la intrare și din interiorul clădirii sunt dotate/marcate corespunzător cu semne contrastante: | Nu<br>Standard: este o diferență de culoare contrastantă (culori închise / culori deschise) între perete și podea |

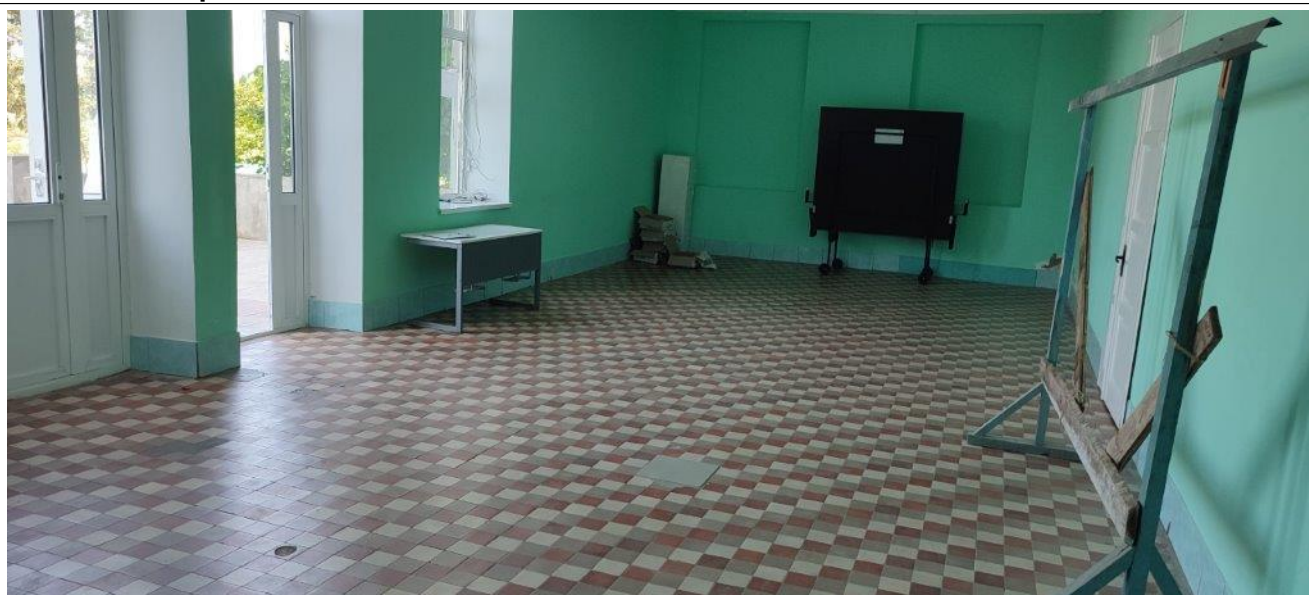
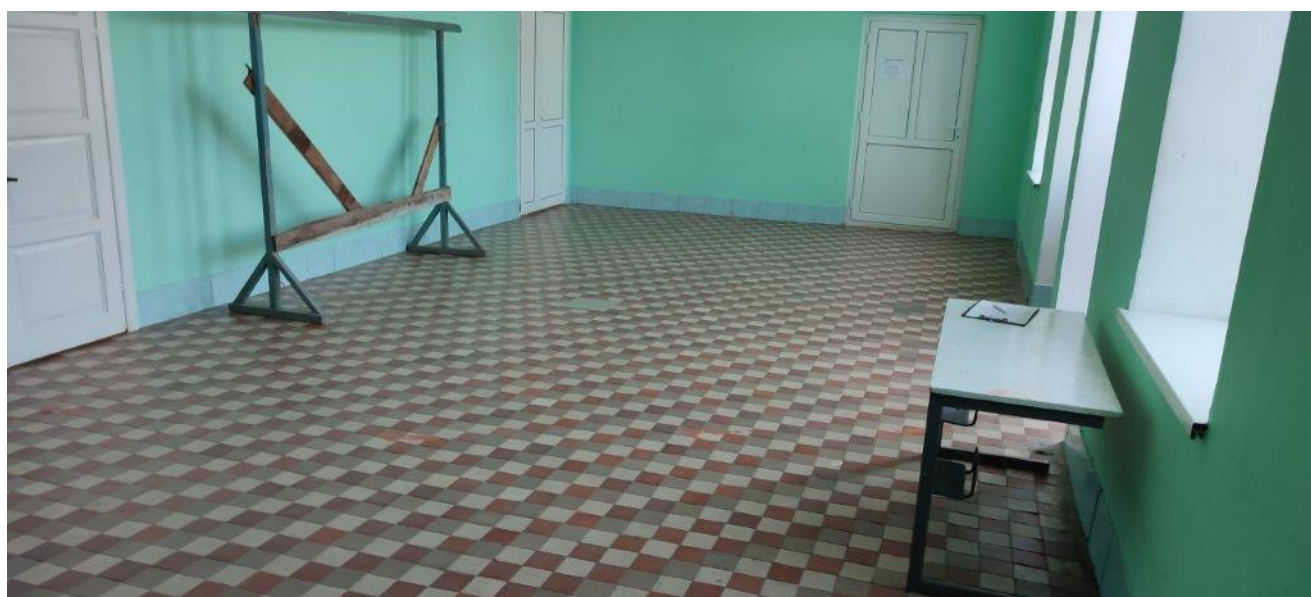
**Galerie - Sala de prestare a serviciului**

În sală este spațiu de manevră pentru un scaun rulant cu diagonala minimă de 140 cm:

Spațiul interior este suficient iluminat:

Culori contrastante pentru sală:
