# Formular de evaluare a condițiilor de accesibilitate a clădirilor publice

Data: 02-06-2025

| Categorii | Indicatori | Date colectate |
|---|---|---|
| Instituția: | BESV-31/16 (primăria-Sala de ședințe) | |

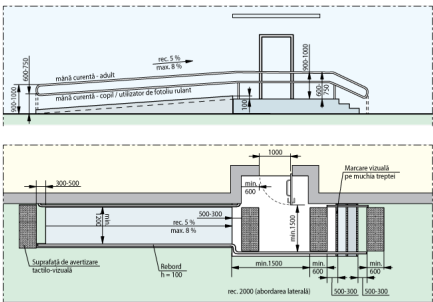
Fig. V.32.b Rampă de acces paralelă cu intrare în clădire

| Intrarea în clădire este la nivelul solului: | Da |
| Ușa se deschide în interior sau exterior: | Exterior |

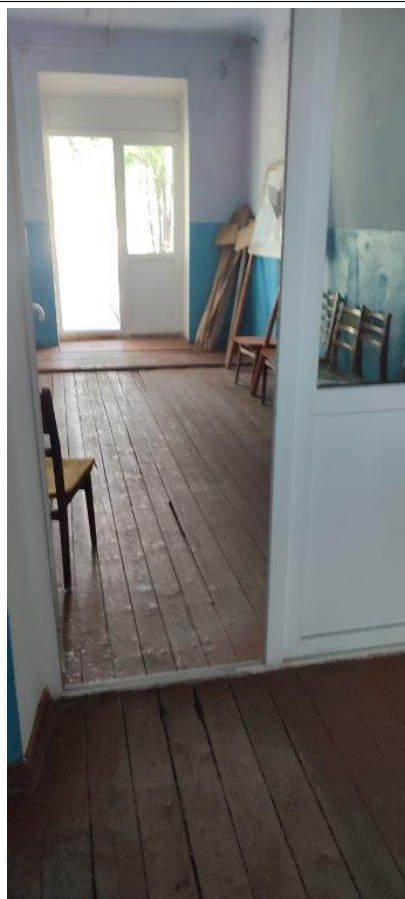
## Galerie - Uși

| Dimensiuni ușă de intrare: | Dublă: 65 cm + 71 cm<br>Standard: lumina ușii duble trebuie să fie de minim 90 cm<br>Ușa mică din cea dublă se deschide |
| Prag ușă de intrare: | Prag exterior și interior cu înălțimile: 10 + 12 cm<br>Standard: pragul trebuie să fie de maxim 2 cm |
| Praguri de la ușile de interior: | Prag 1 cu înălțimea: 8 cm<br>Standard: pragul trebuie să fie de maxim 2 cm |
| Ușile de la intrare și din interiorul clădirii sunt dotate/marcate corespunzător cu semne contrastante: | Nu<br>Standard: este o diferență de culoare contrastantă (culori închise / culori deschise) între perete și podea |
