# Formular de evaluare a condițiilor de accesibilitate a clădirilor publice

| Categorii | Indicatori | Date colectate |
|---|---|---|
| Localitate, raion: | Zahorna (Soldanesti) | |
| Instituția: | BESV-31/17 (Casa de cultură) | |

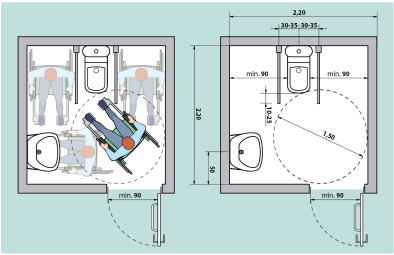
Fig. V.42.a Amenajarea unei cabine WC adaptate - tip A

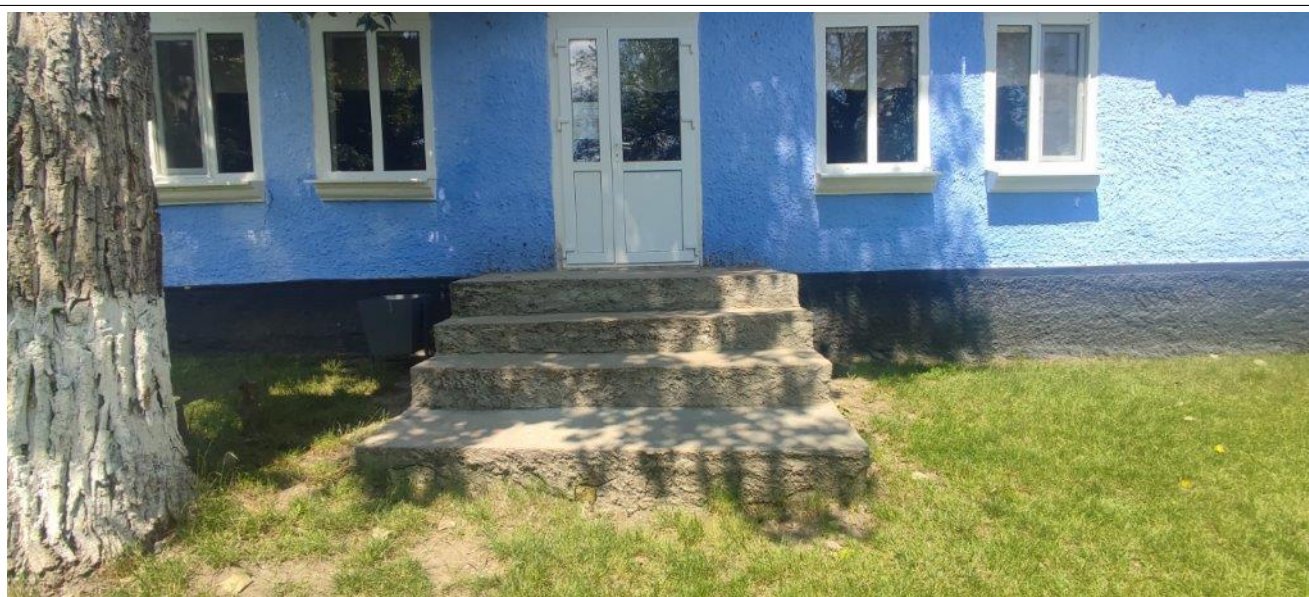
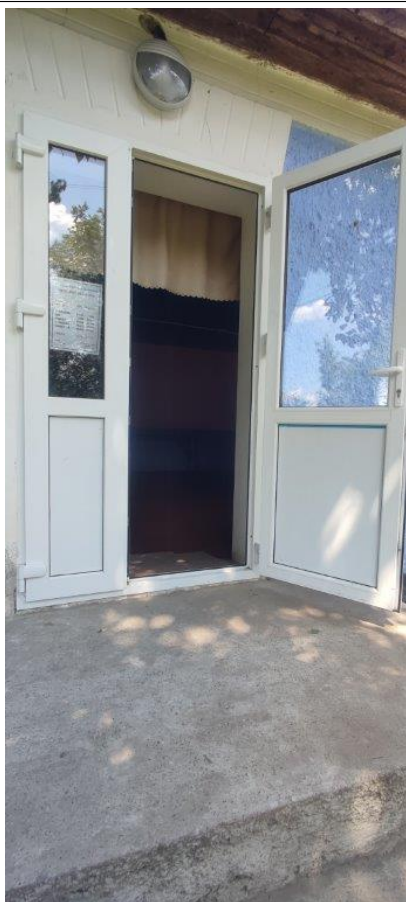
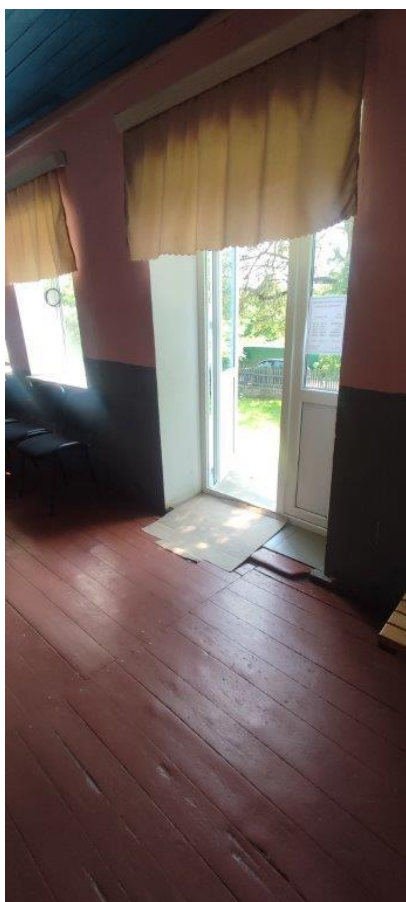
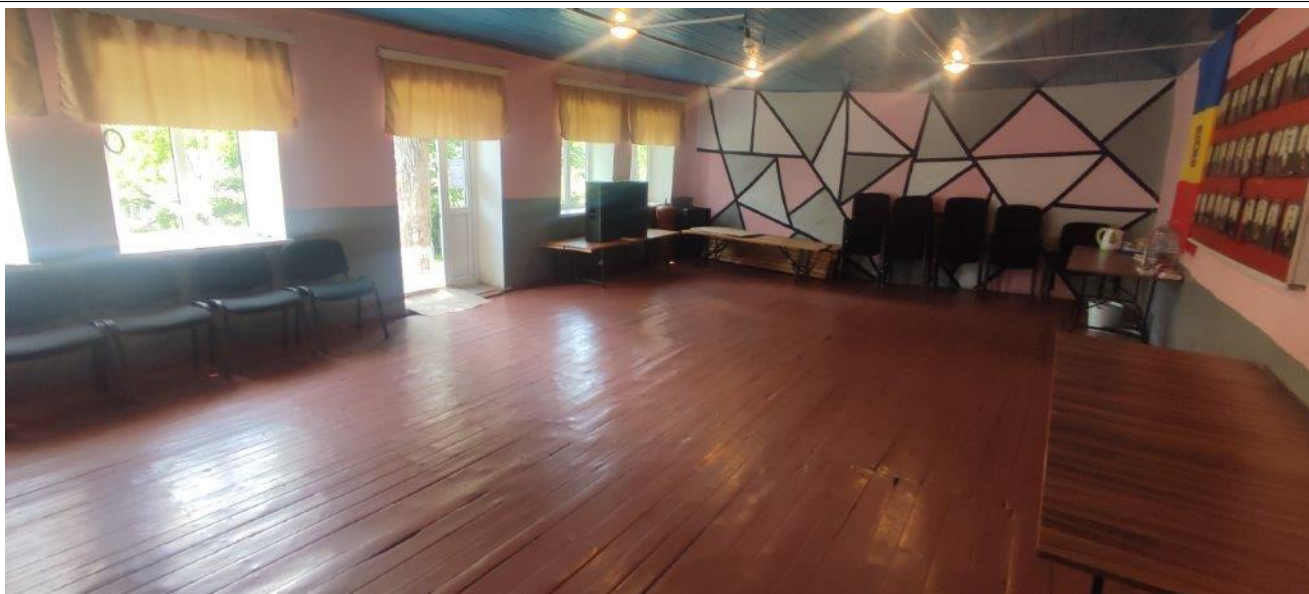
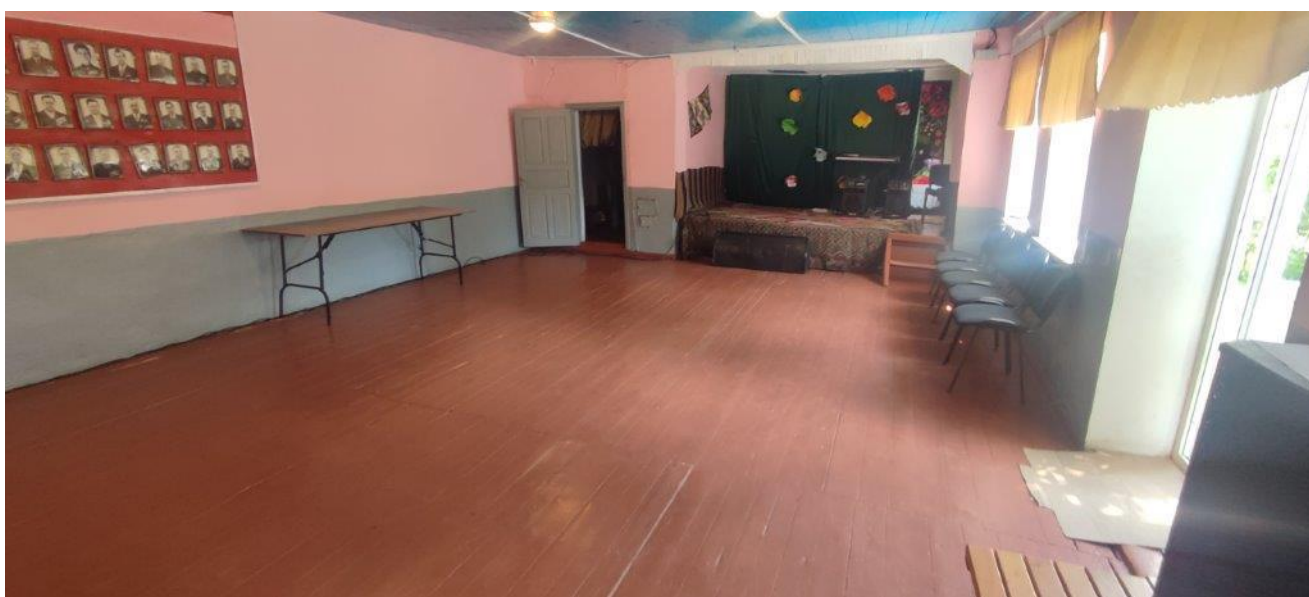
**Galerie - Intrare în clădire**

| Categorii | Indicatori | Date colectate |
|---|---|---|
| | Dimensiuni ușă de intrare: | Dublă: 62 cm + 41 cm<br>Standard: lumina ușii duble trebuie să fie de minim 90 cm<br>Ușa mică din cea dublă se deschide |
| | Prag ușă de intrare: | Un prag cu înălțimea: 8 cm<br>Standard: pragul trebuie să fie de maxim 2 cm |
| | Ușile de la intrare și din interiorul clădirii sunt dotate/marcate corespunzător cu semne contrastante: | Nu<br>Standard: este o diferență de culoare contrastantă (culori închise / culori deschise) între perete și podea |
