# Formular de evaluare a condițiilor de accesibilitate a clădirilor publice

Data: 06-06-2025

| Categorii | Indicatori | Date colectate |
|---|---|---|
| Localitate, raion: | Tepilova (Soroca) | |
| Instituția: | Camin Cultural BESV 29/41 | |

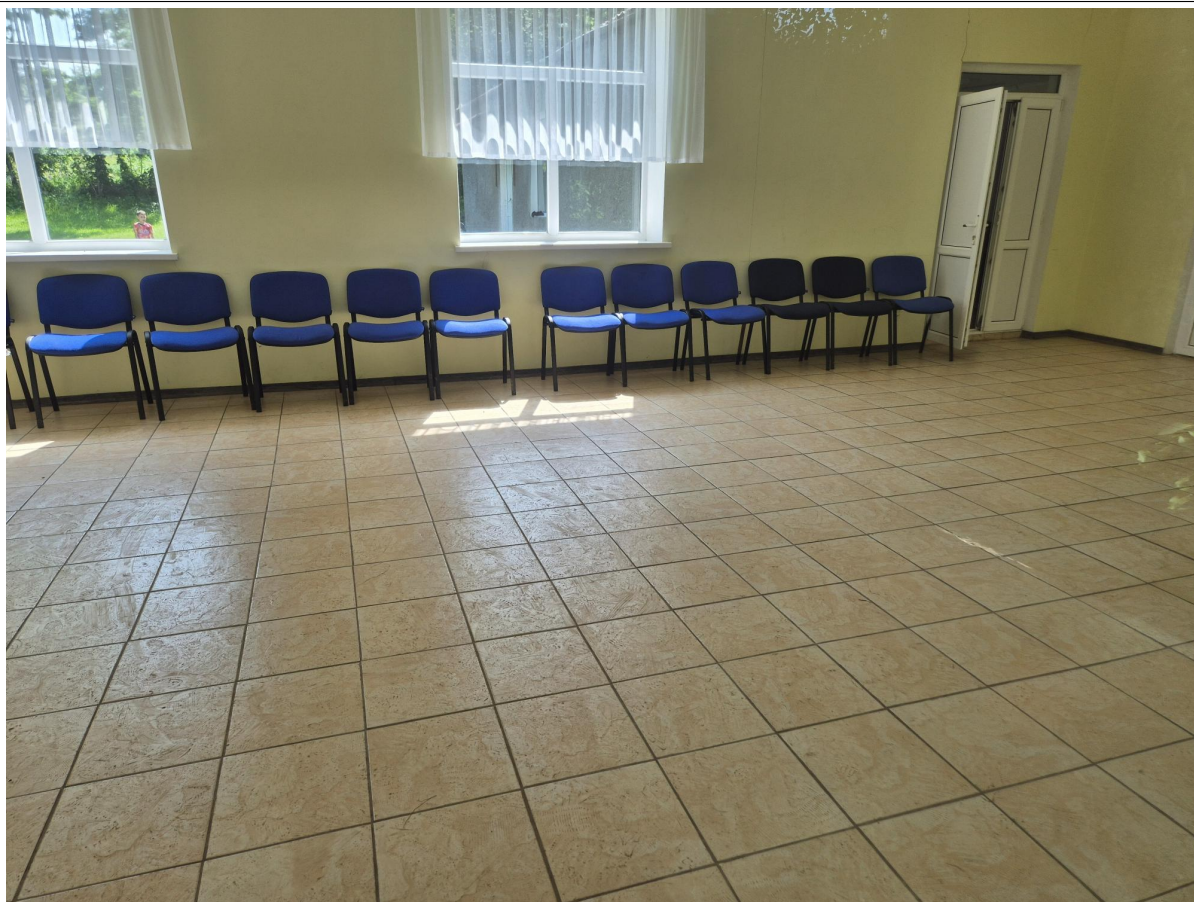
## Galerie - Uși

| Categorii | Indicatori | Date colectate |
|---|---|---|
| | Dimensiuni ușă de intrare: | Dublă: 88 cm + 88 cm<br>Standard: lumina ușii duble trebuie să fie de minim 90 cm<br>Ușa mică din cea dublă se deschide |
| | Prag ușă de intrare: | Prag exterior și interior cu înălțimile: 2 + 2 cm<br>Standard: pragul trebuie să fie de maxim 2 cm |
| | Ușile de la intrare și din interiorul clădirii sunt dotate/marcate corespunzător cu semne contrastante: | Nu<br>Standard: este o diferență de culoare contrastantă (culori închise / culori deschise) între perete și podea |
