# Formular de evaluare a condițiilor de accesibilitate a clădirilor publice

Data: 05-06-2025

| Categorii | Indicatori | Date colectate |
|---|---|---|
| Instituția: | BESV Crihana Veche nr. 7/34, Gimnaziul "Mihai Eminescu" | |

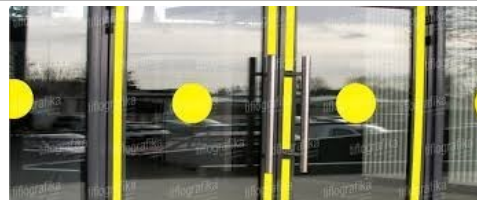
Fig. V.24. – Exemplu de conformare a suprafețelor vitrate în cadrul foii de ușă și realizarea contrastului vizual, atunci când ușa și suprafețele adiacente sunt vitrate

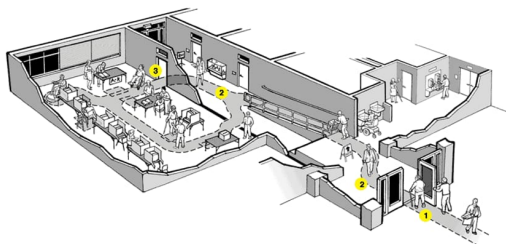
| Categorii | Indicatori | Date colectate |
|---|---|---|
| | Culori contrastante pentru sală: | Da<br>Standard: este o diferență de culoare contrastantă (culori închise / culori deschise) între perete și podea |

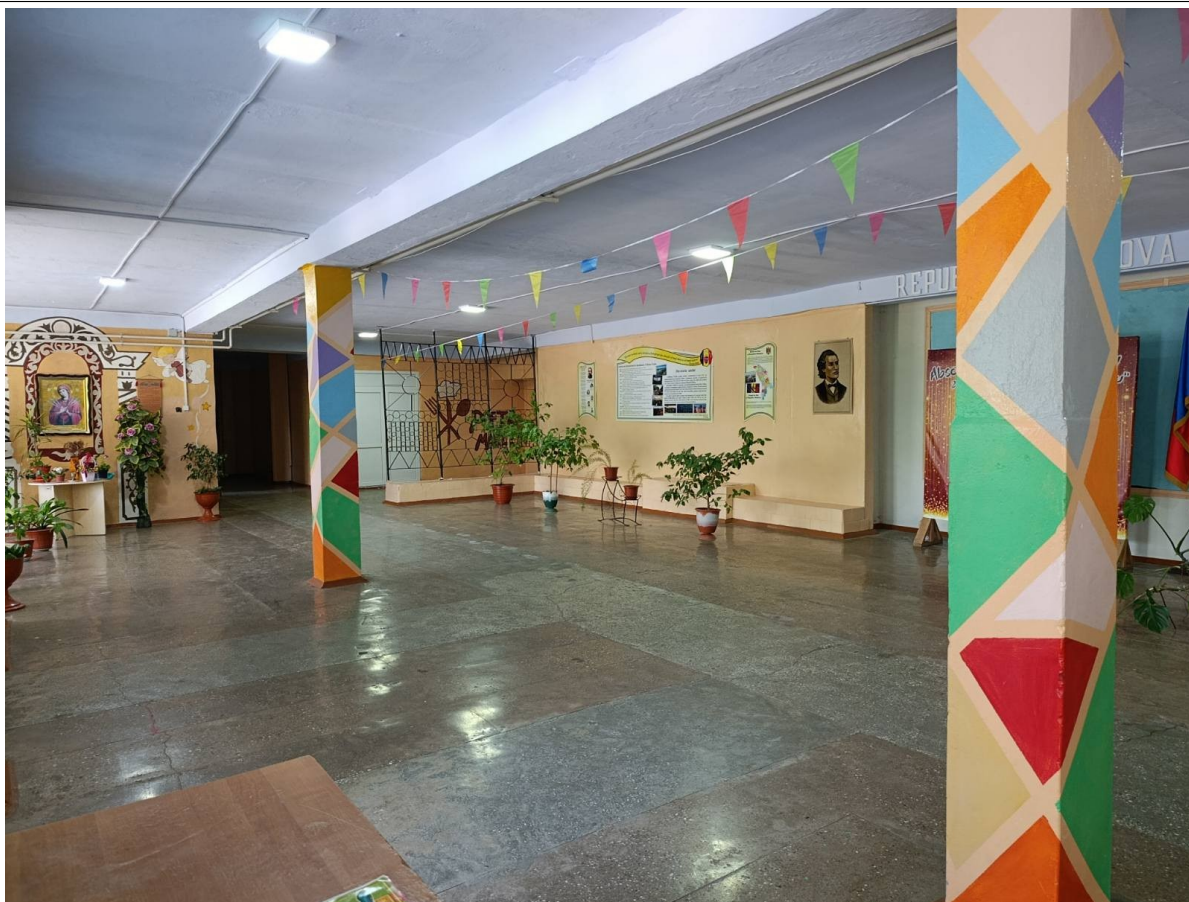
**Galerie - Sala de prestare a serviciului**

| Este la nivel de: | Parter |
| În sală este spațiu de manevră pentru un scaun rulant cu diagonala minimă de 140 cm: | Da |

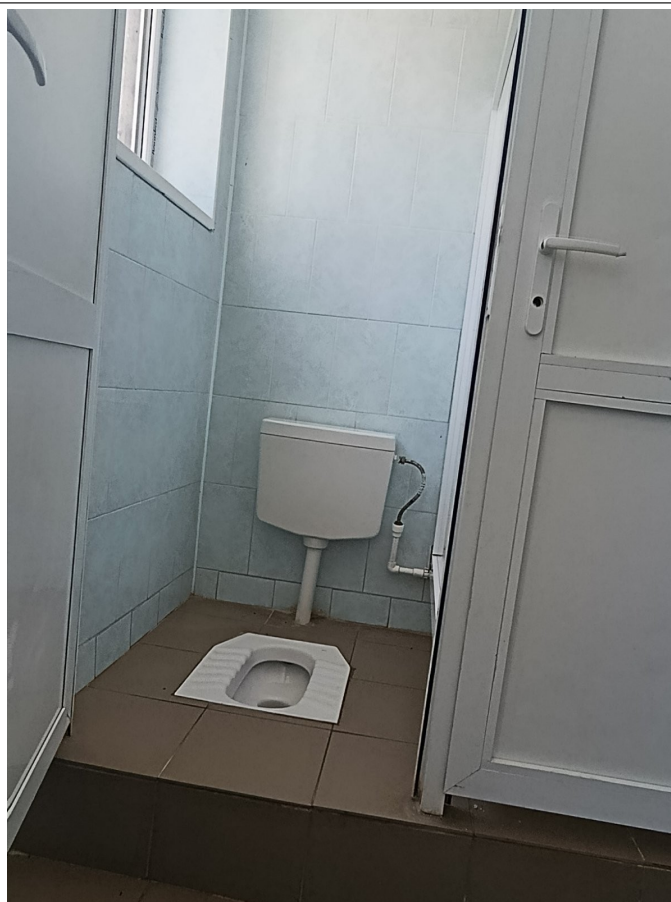
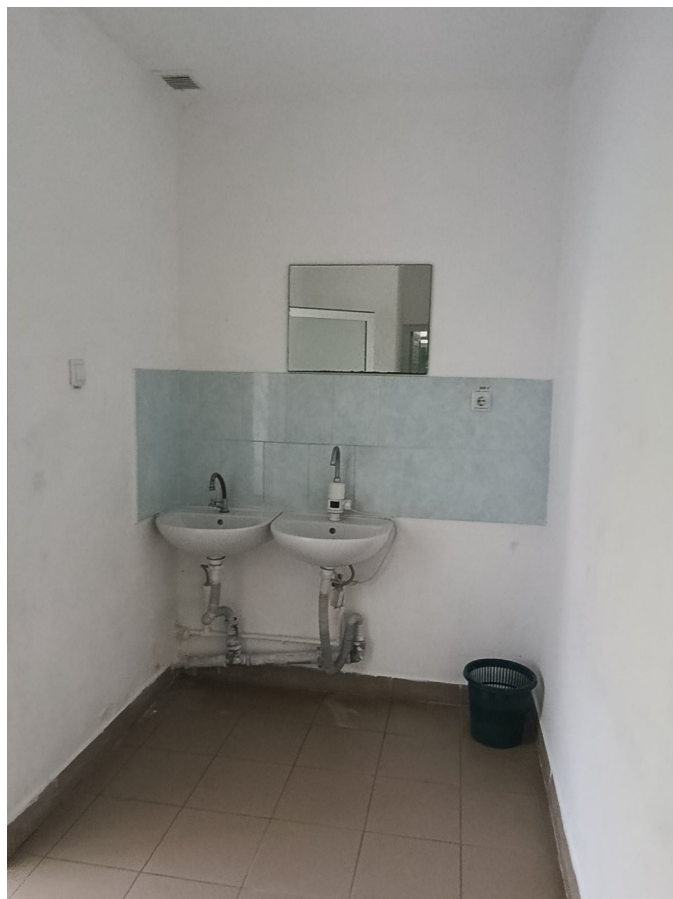
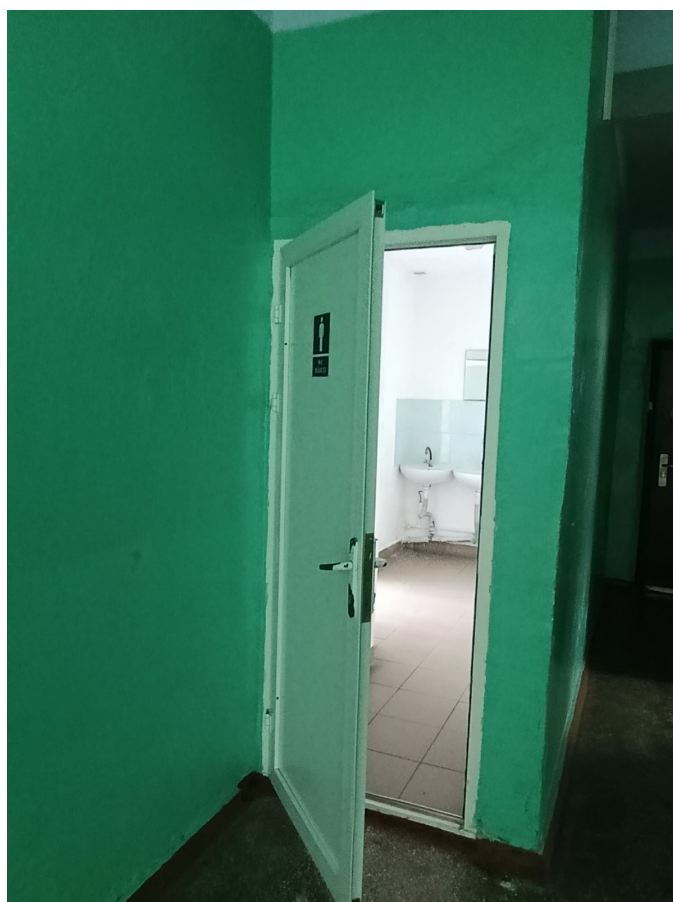
**Galerie - Grup sanitar**

| Ușa de intrare WC interior, lățime: | 70 cm<br>Standard: ușă trebuie să fie de minim 90 cm |
| Prag ușă de intrare: | Prag cu înălțimea: 5 cm<br>Standard: maxim 2 cm |
| Dimensiuni cabină WC: | 80 cm x 100 cm<br>Standard: minim 160 x 180 cm |
| Prag ușa cabină WC: | Prag cu înălțimea: 22 cm<br>Standard: maxim 2 cm |
| Tipul vasului WC: | Vas wc turcesc |
| Vasul WC are bare de suport: | Nu |
| Este spațiu liber sub lavoar: | Da , dimensiunea de: 30 cm<br>Standard: minim 67 cm |
