# Formular de evaluare a condițiilor de accesibilitate a clădirilor publice

Data: **11-06-2025**

| Categorii | Indicatori | Date colectate |
|---|---|---|
| Localitate, raion: | Troita noua (Anenii noi) | |
| Instituția: | BESV - 4/17 ( Casa de cultură) | |

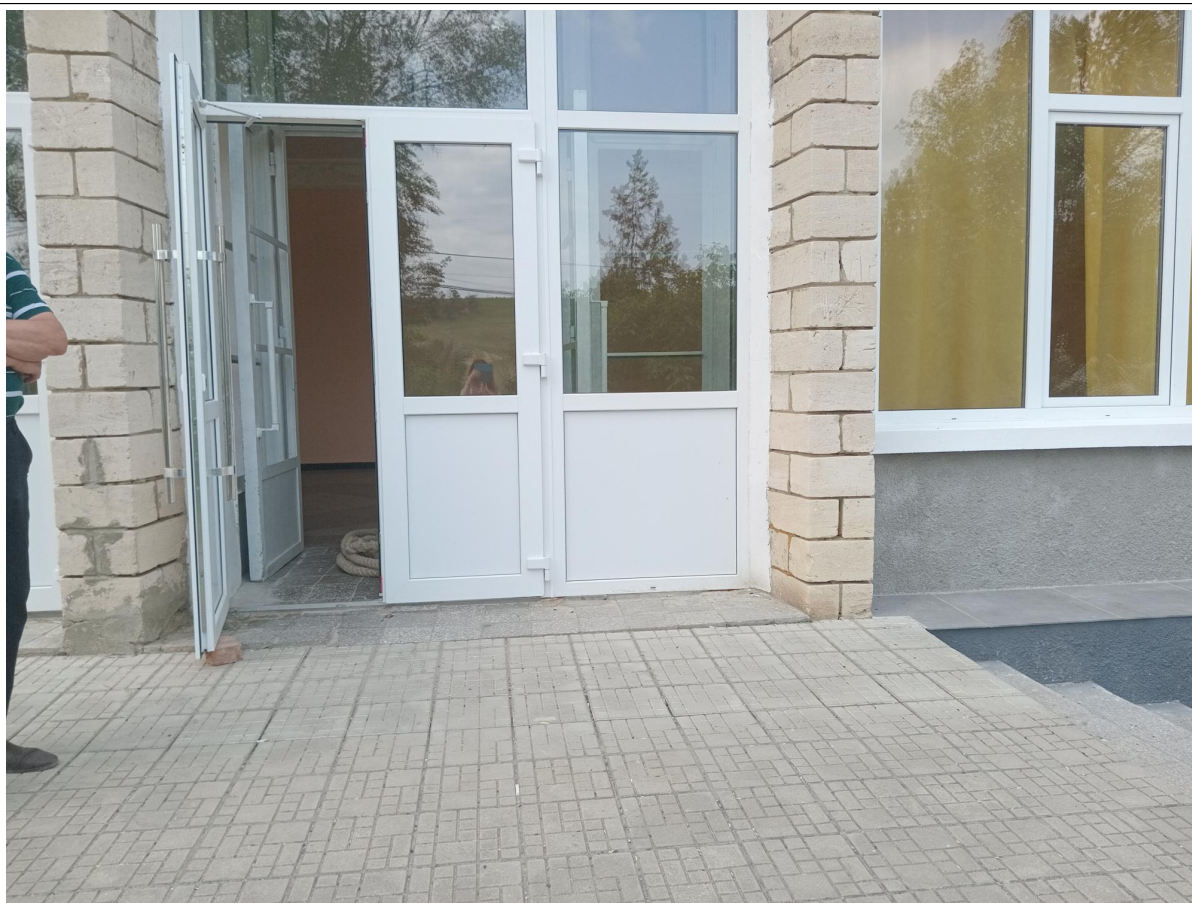
**Galerie - Intrare în clădire**

| La intrare sunt trepte: | Da, 11 trepte , înălțime totală a treptelor/scărilor (cm)127 cm |
| Dimensiunile pragului/spațiului din fața ușii de intrare în clădire: | 316 cm |
| Înălțimea pragului ușii (de la nivelul solului până la nivelul superior al pragului): | 127 cm<br>! Pentru h - până în 20 cm – se aplica regula de 1:10<br>! La fiecare 9 m de cm x 140 cm |
| Dacă există trepte, sunt semnalate treptele cu elemente contrastante și/sau tactile: | Nu<br>Standard: prima și ultima treaptă trebuie semnalate în culori contrastante |
| Există rampă de acces: | Nu |

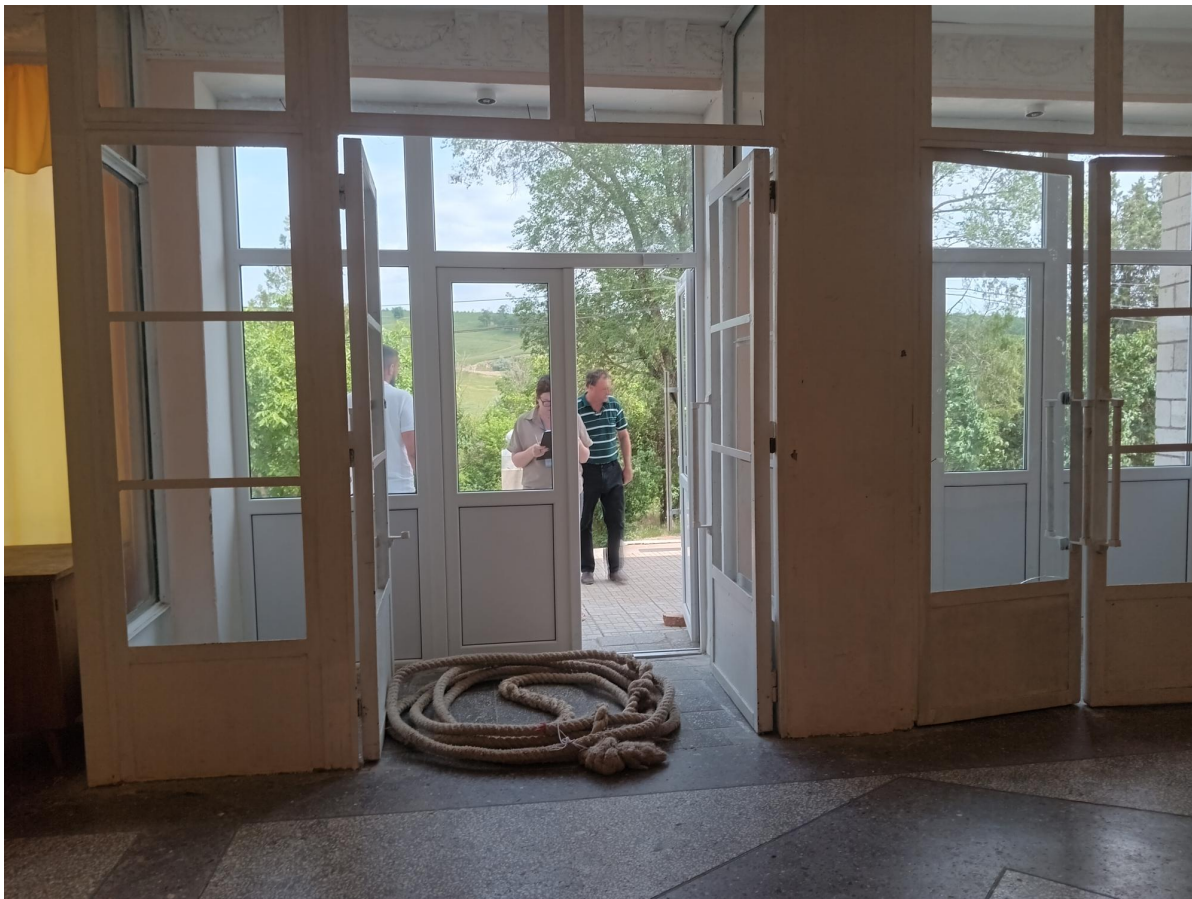
## **Galerie - Uși**

| Categorii | Indicatori | Date colectate |
|---|---|---|
| | Dimensiuni ușă de intrare: | Dublă: 65 cm + 65 cm<br>Standard: lumina ușii duble trebuie să fie de minim 90 cm<br>Ușa mică din cea dublă se deschide |
| | Prag ușă de intrare: | Prag exterior și interior cu înălțimile: 4 + 2 cm<br>Standard: pragul trebuie să fie de maxim 2 cm |
| | Ușile de la intrare și din interiorul clădirii sunt dotate/marcate corespunzător cu semne contrastante: | Nu<br>Standard: este o diferență de culoare contrastantă (culori închise / culori deschise) între perete și podea |

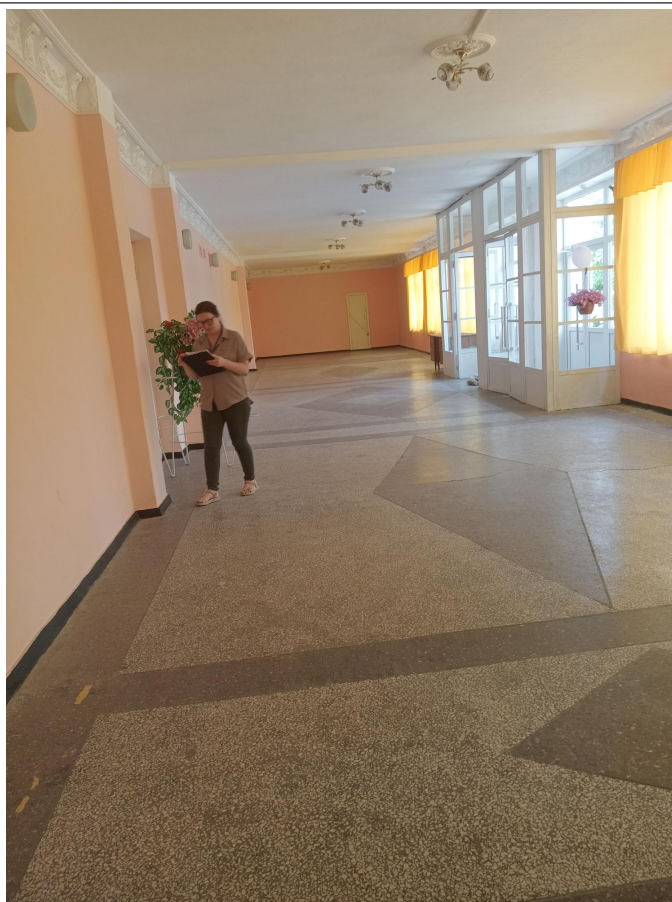
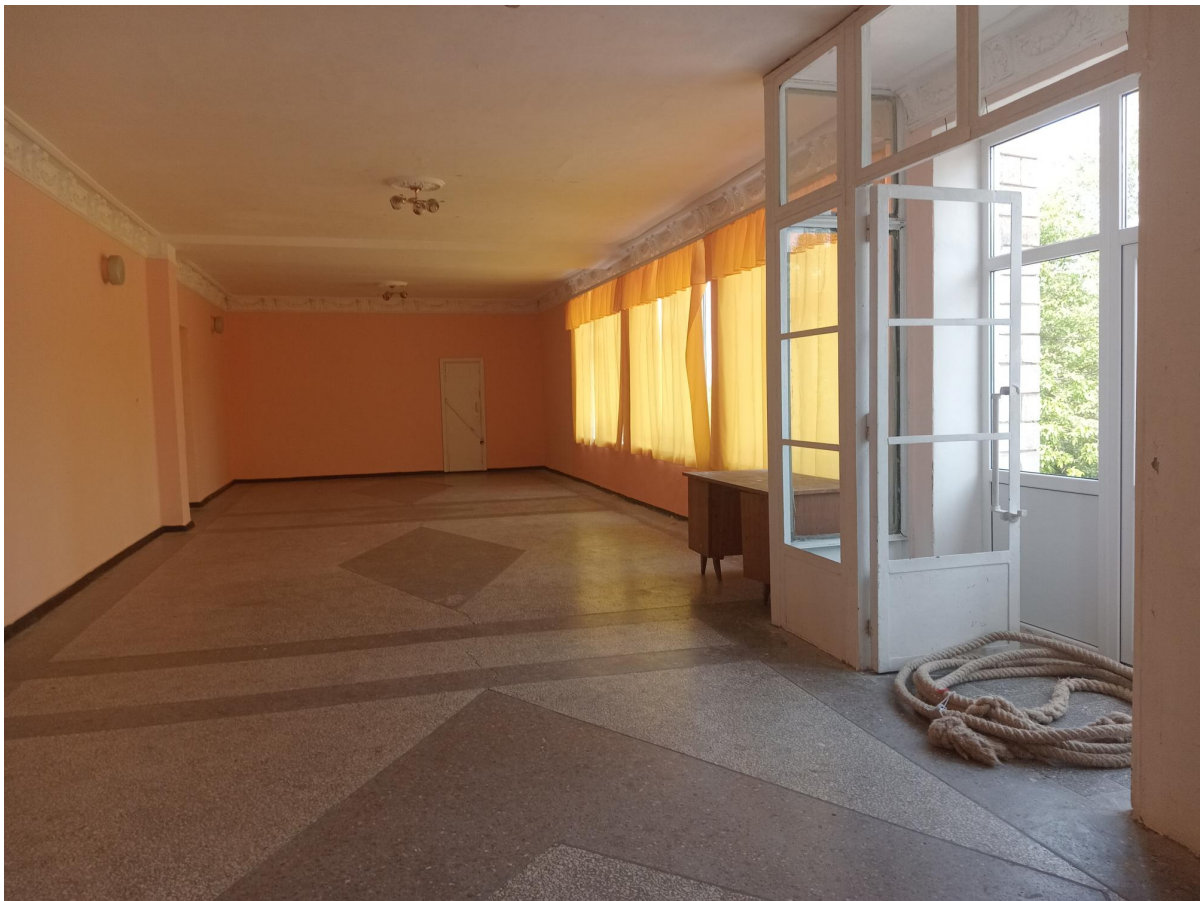
## **Galerie - Sala de prestare a serviciului**

| Este la nivel de: | Parter |
| Bariere/obstacole: | Da . De tipul: pilon |
| În sală este spațiu de manevră pentru un scaun rulant cu diagonala minimă de 140 cm: | Da |
| Culori contrastante pentru sală: | Da<br>Standard: este o diferență de culoare contrastantă (culori închise / culori deschise) între perete și podea |

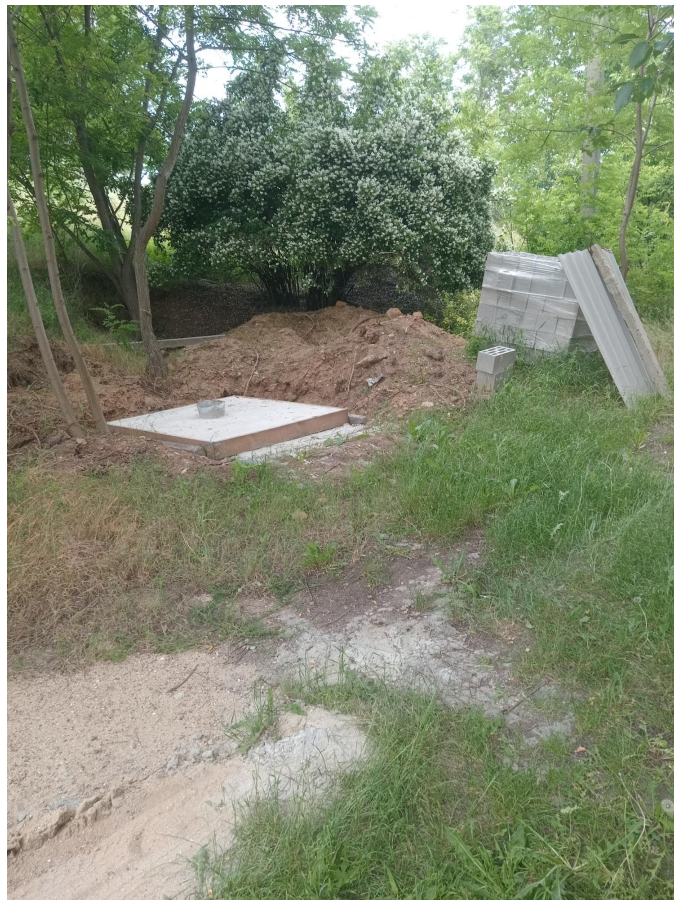
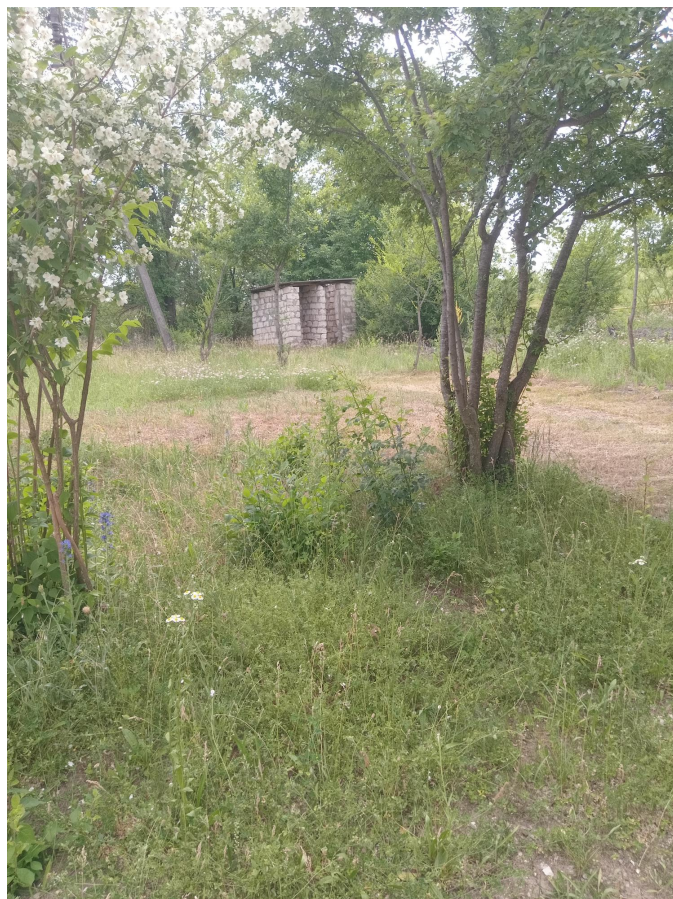
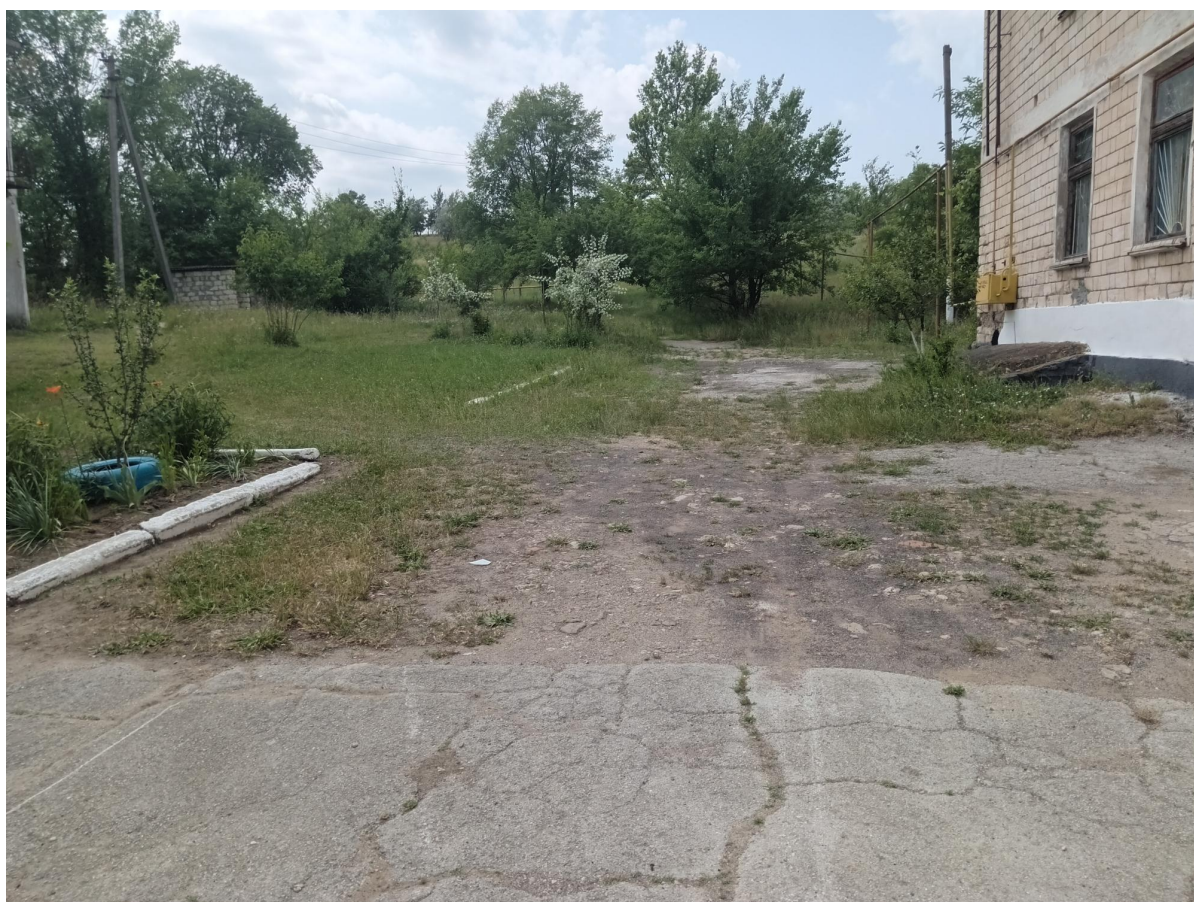
**Galerie - Grup sanitar**

| Grup sanitar în exterior: | Da |
| Grup sanitar în interior: | Nu |
