# Formular de evaluare a condițiilor de accesibilitate a clădirilor publice

| Categorii | Indicatori | Date colectate |
|---|---|---|
| Adresa, strada, nr.: | str.Ștefan cel Mare 23 | |
| Instituția: | BESV - 4/23 ( Casa de Cultură) | |

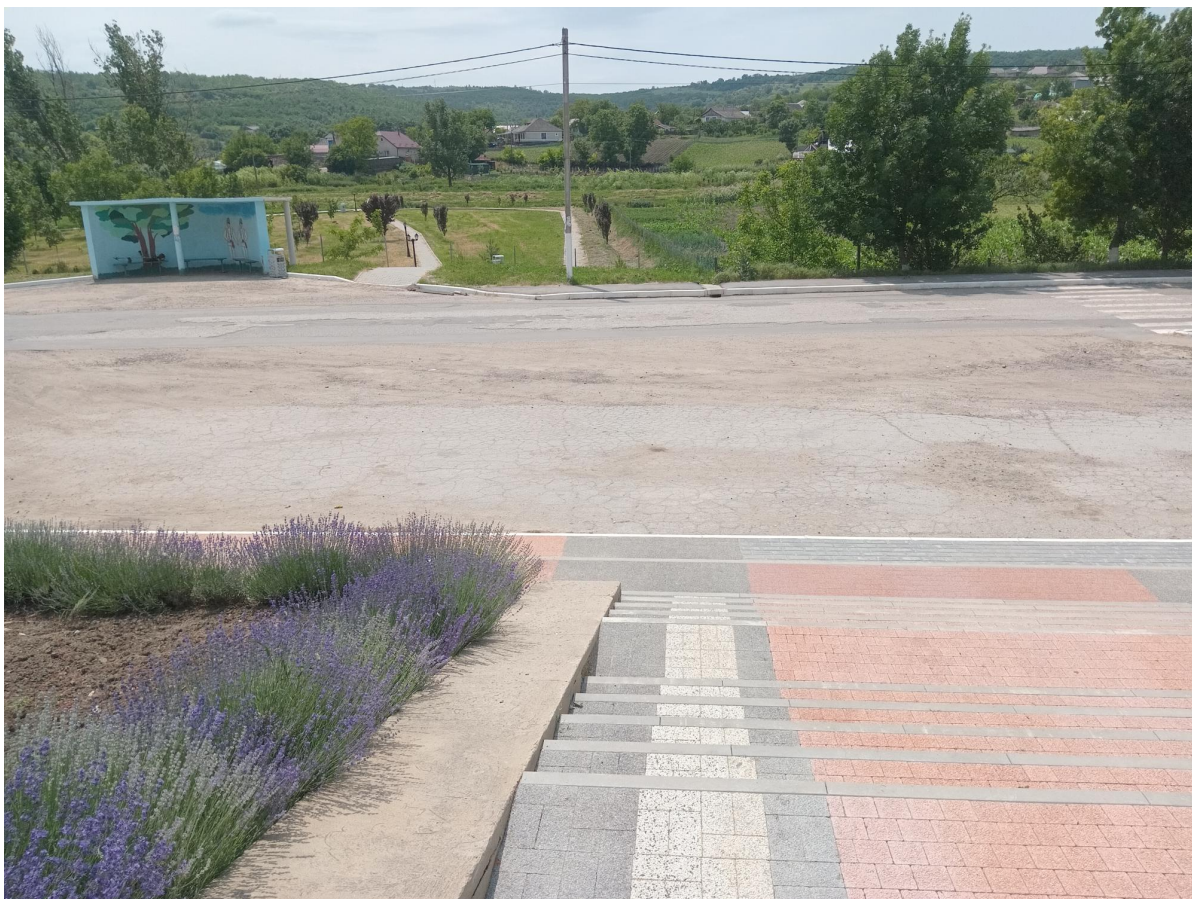
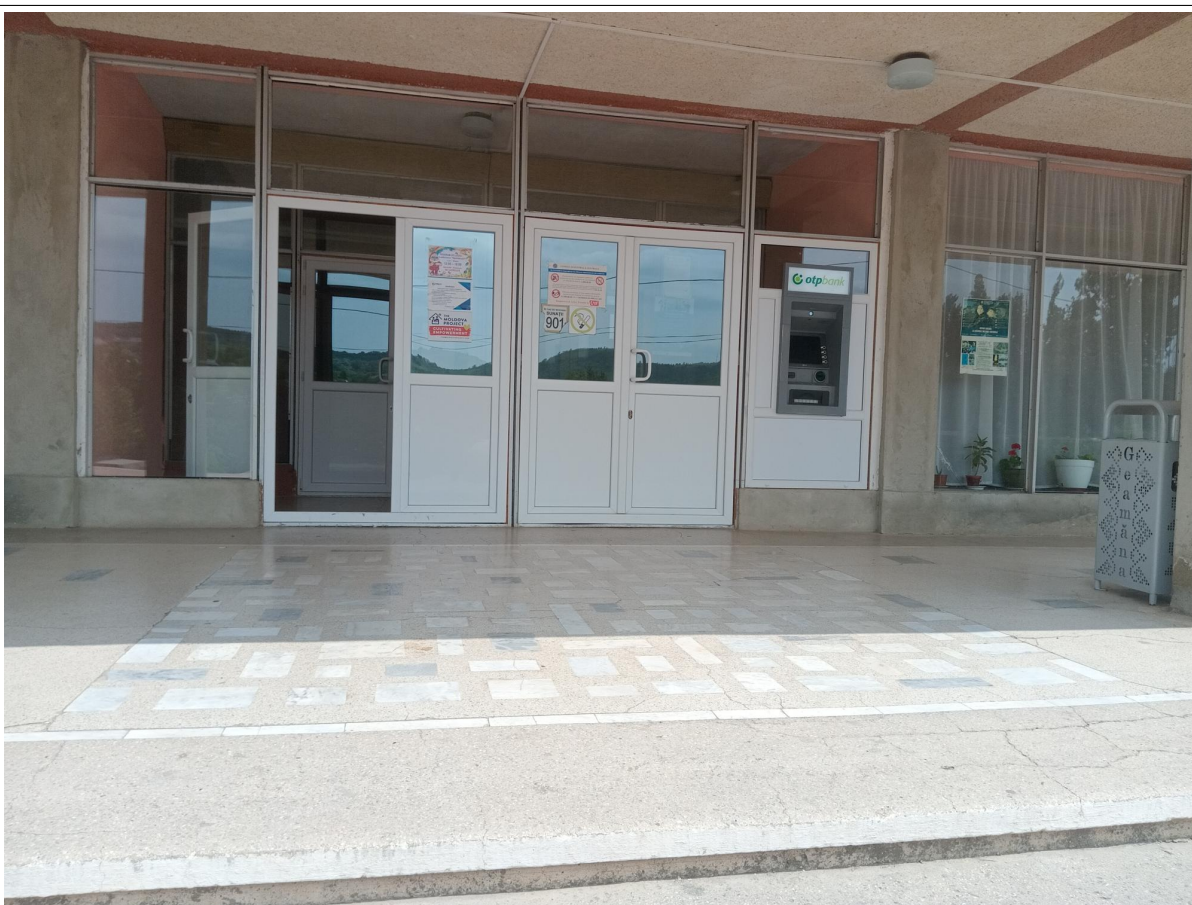
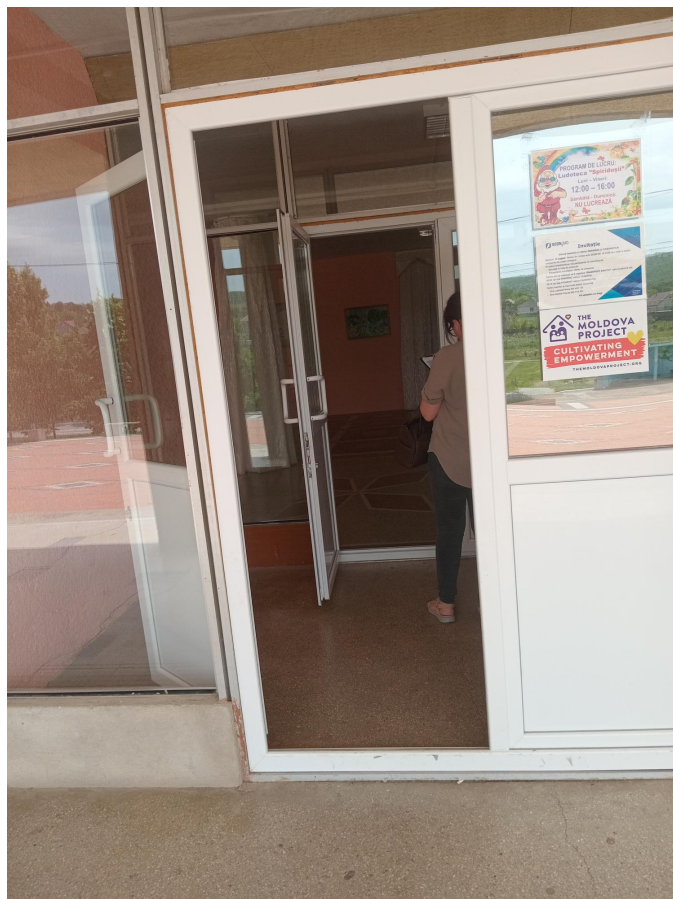
**Galerie - Intrare în clădire**

| Intrarea în clădire este la nivelul solului: | Nu |
| La intrare sunt trepte: | Da, 5 trepte , Înălțime totală a treptelor/scărilor (cm)63 cm |
| Înălțimea pragului ușii (de la nivelul solului până la nivelul superior al pragului): | 63 cm<br>Standard: Se aplica regula de 1:12 |
| Dacă există trepte, sunt semnalate treptele cu elemente contrastante și/sau tactile: | Nu<br>Standard: prima și ultima treaptă trebuie semnalate în culori contrastante |
| Există rampă de acces: | Nu |

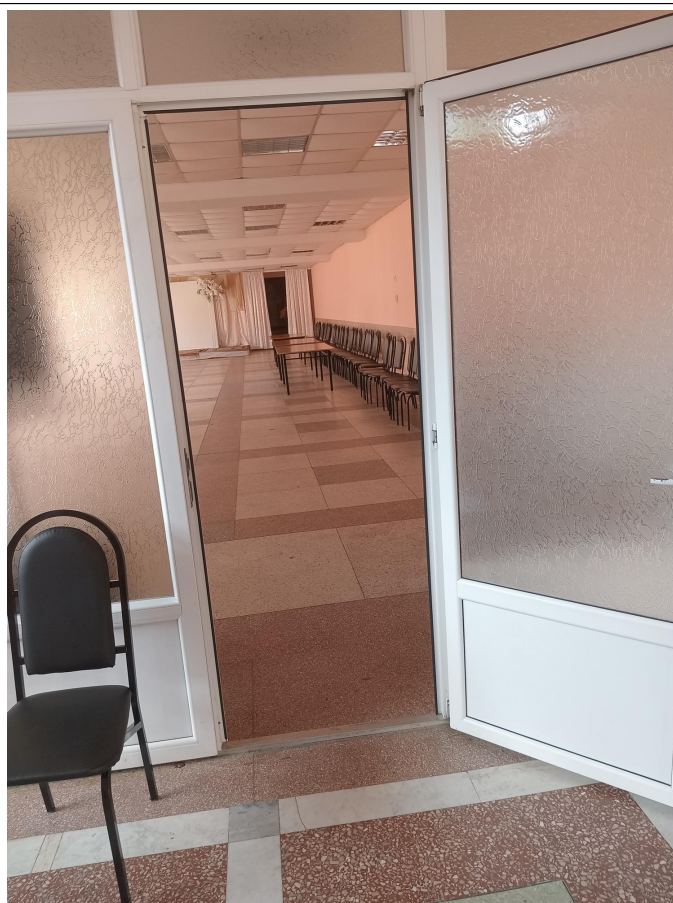
## Galerie - Uși

| Categorii | Indicatori | Date colectate |
|---|---|---|
| | Dimensiuni ușă de intrare: | Dublă: 73 cm + 73 cm<br>Standard: lumina ușii duble trebuie să fie de minim 90 cm<br>Ușa mică din cea dublă se deschide |
| | Prag ușă de intrare: | Prag exterior și interior cu înălțimile: 11 + 8 cm<br>Standard: pragul trebuie să fie de maxim 2 cm |
| | Praguri de la ușile de interior: | Prag 1 cu înălțimea: 6 cm<br>Standard: pragul trebuie să fie de maxim 2 cm<br>Prag 2 cu înălțimea: 3 cm<br>Standard: pragul trebuie să fie de maxim 2 cm |
| | Ușile de la intrare și din interiorul clădirii sunt dotate/marcate corespunzător cu semne contrastante: | Nu<br>Standard: este o diferență de culoare contrastantă (culori închise / culori deschise) între perete și podea |

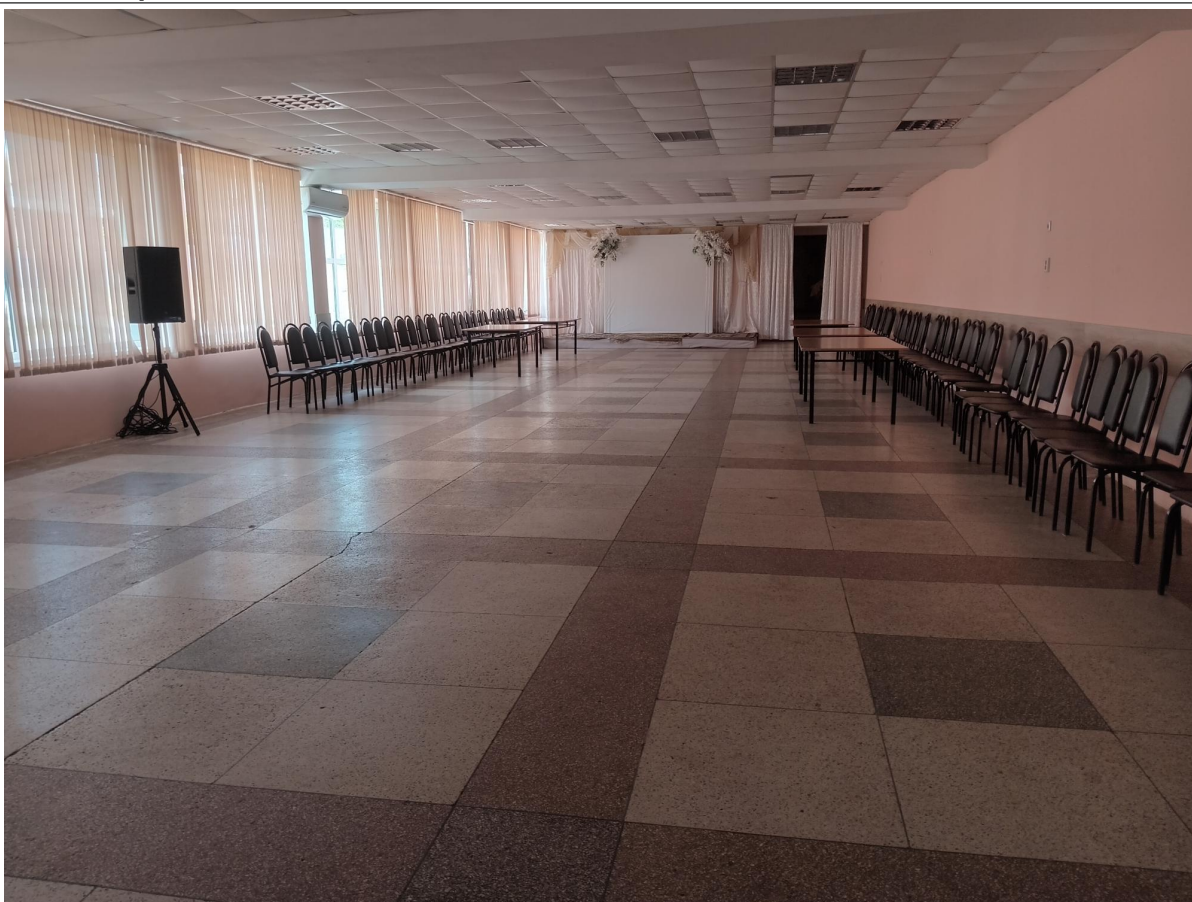
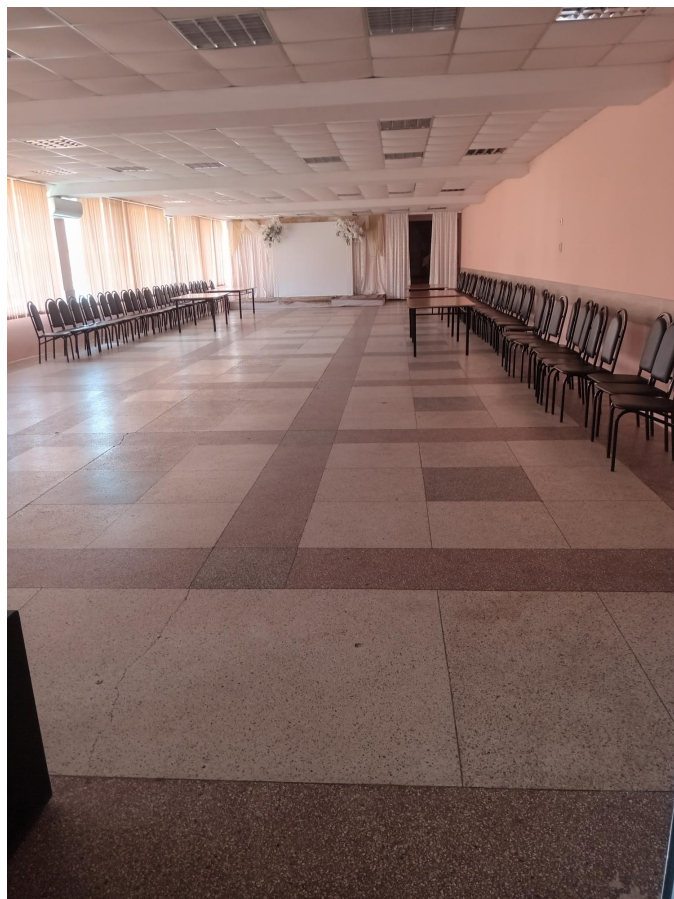
## Galerie - Sala de prestare a serviciului

| Categorii | Indicatori | Date colectate |
|---|---|---|
| Este la nivel de: | Parter | |
| | Dacă sala este la etaj, atunci există un ascensor/elevator: | Nu . Nu există opțiune alternativă pentru a urca la etaj |
| | În sală este spațiu de manevră pentru un scaun rulant cu diagonala minimă de 140 cm: | Da |
