# Formular de evaluare a condițiilor de accesibilitate a clădirilor publice

| Categorii | Indicatori | Date colectate |
|---|---|---|
| Adresa, strada, nr.: | Str. Școlii Nr.7 | |
| Instituția: | BESV - 4/38 ( Școala Primară) | |

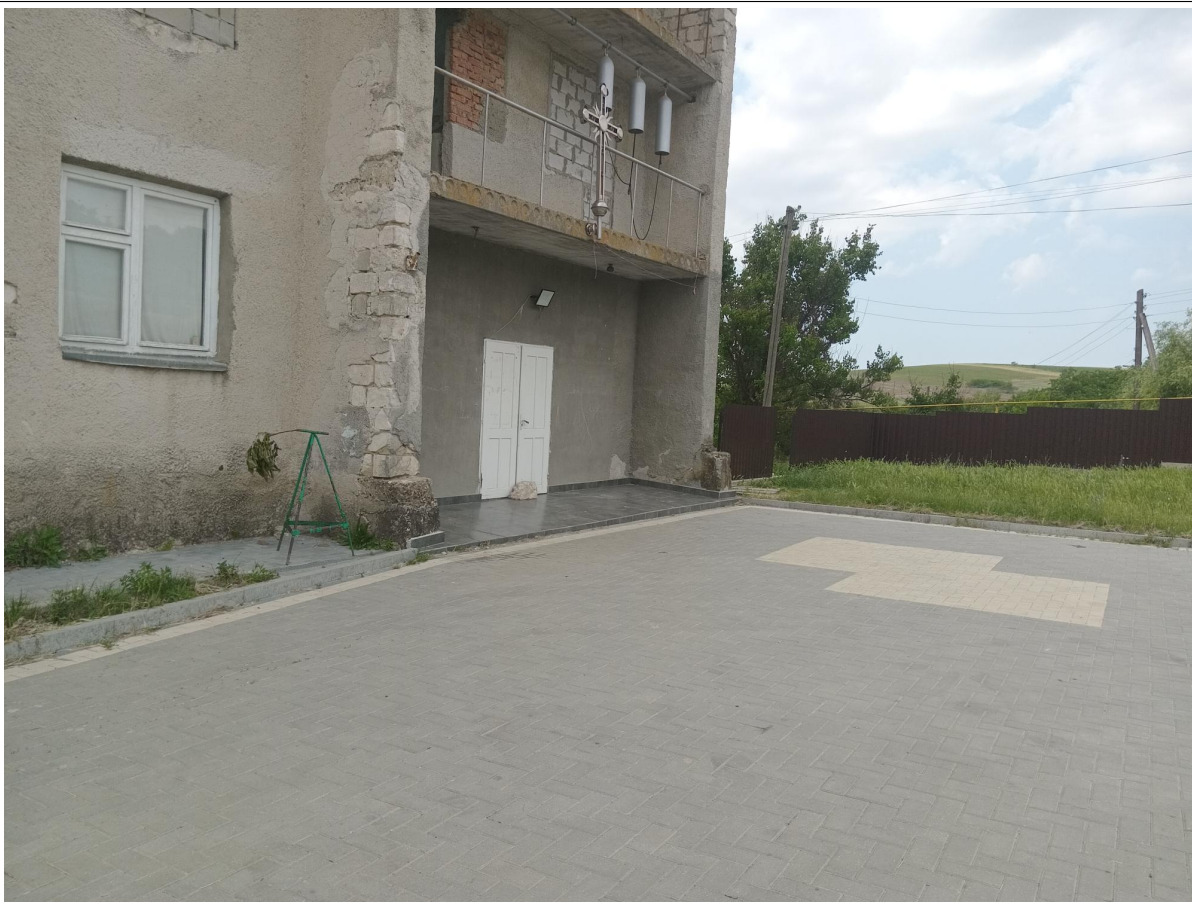
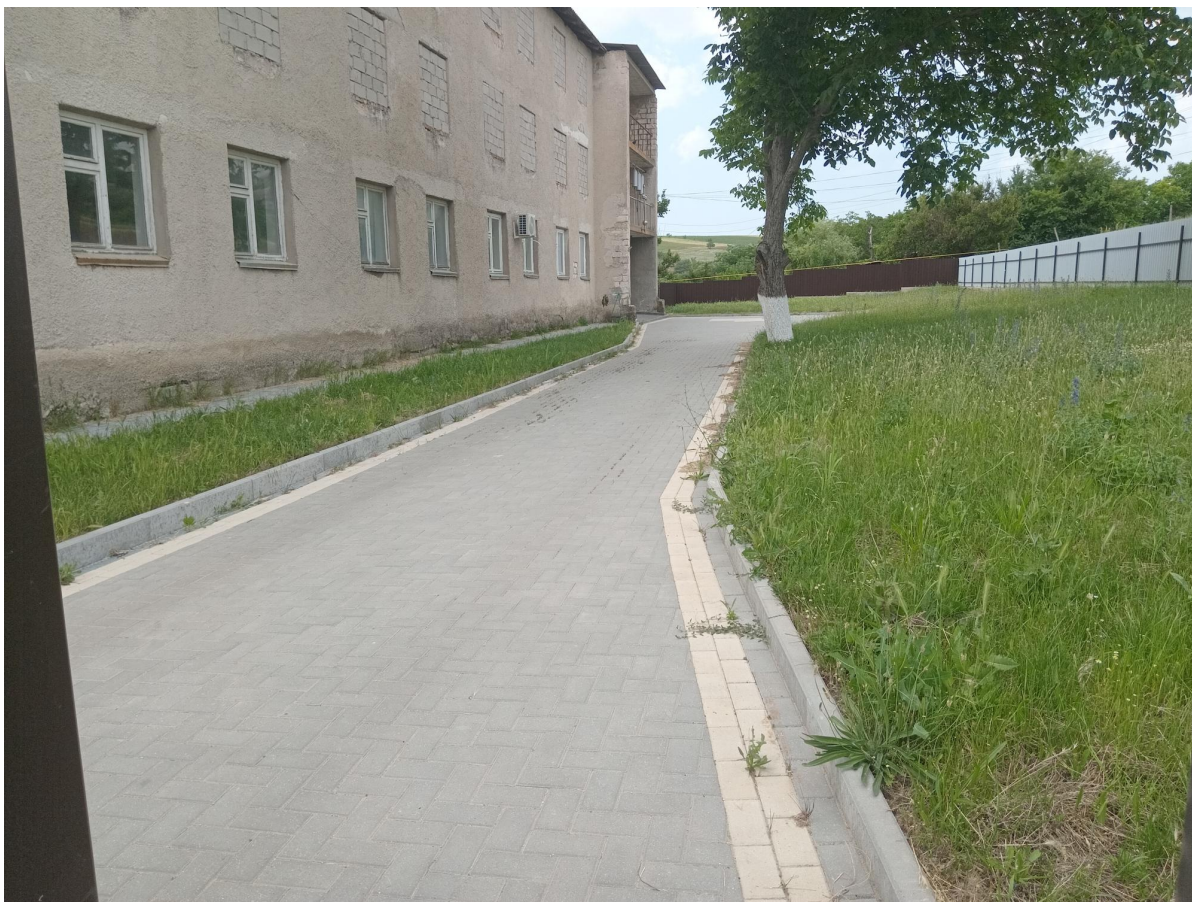
**Galerie - Intrare în clădire**

| Categorii | Indicatori | Date colectate |
|---|---|---|
| | Dimensiuni ușă de intrare: | Dublă: 70 cm + 70 cm<br>Standard: lumina ușii duble trebuie să fie de minim 90 cm<br>Ușa mică din cea dublă se deschide |
| | Prag ușă de intrare: | Un prag cu înălțimea: 5 cm<br>Standard: pragul trebuie să fie de maxim 2 cm |

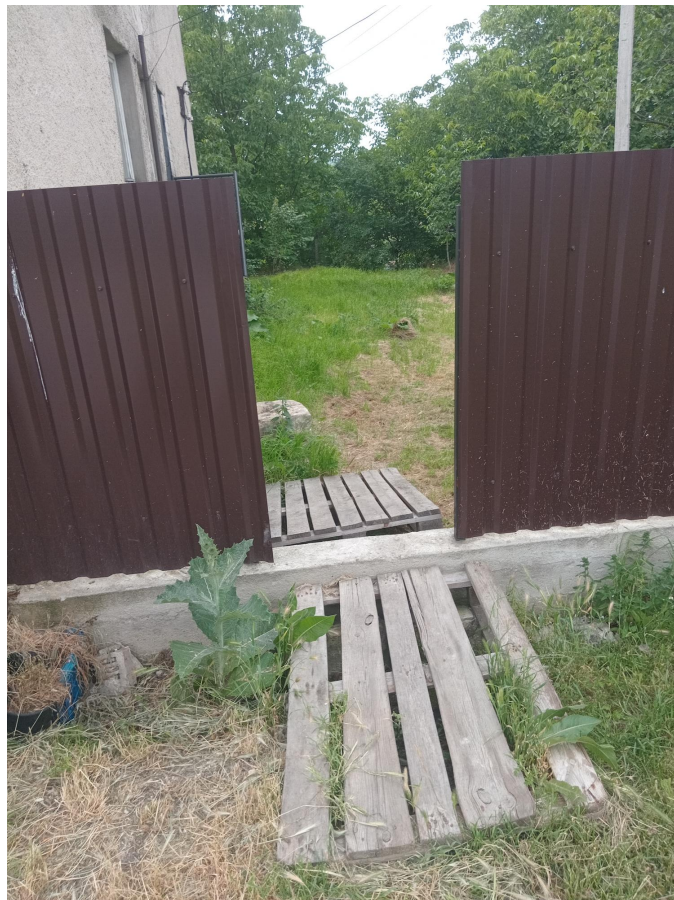
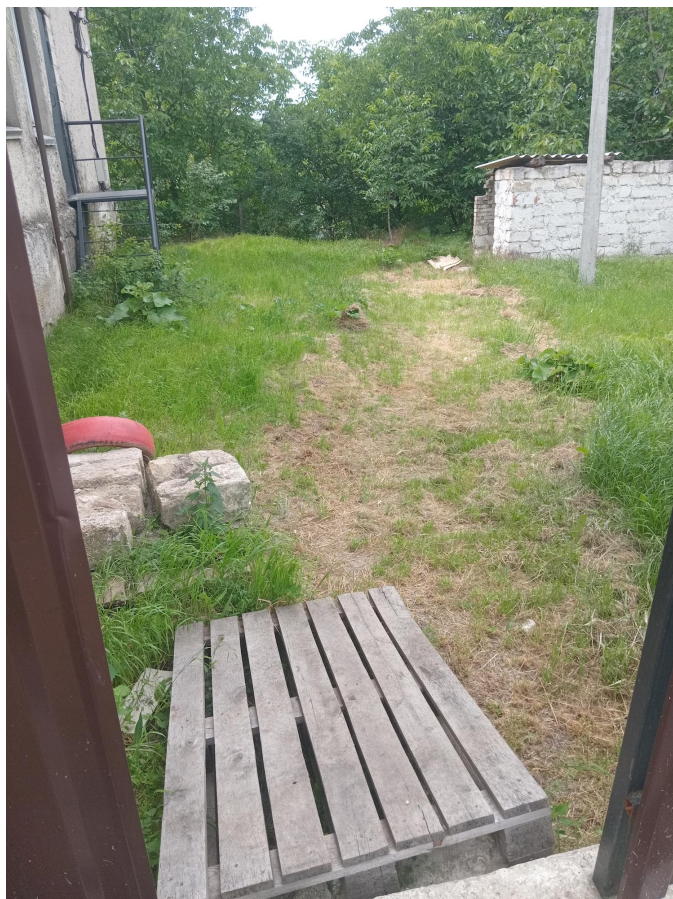
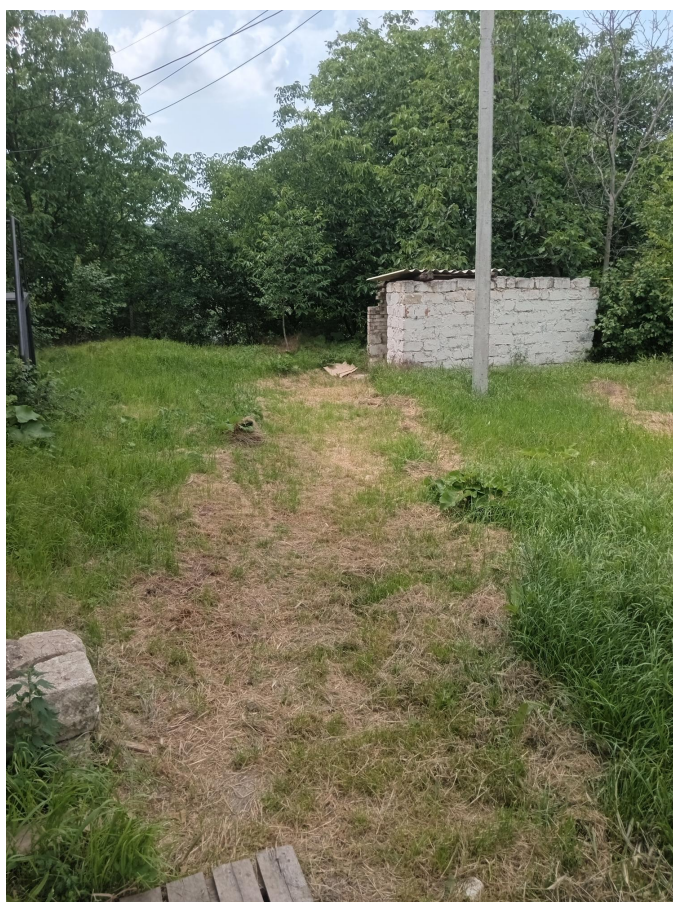
**Galerie - Grup sanitar**

Grup sanitar în exterior:

Da

| Categorii | Indicatori | Date colectate |
|---|---|---|
| | Grup sanitar în interior: | Nu |
