# Formular de evaluare a condițiilor de accesibilitate a clădirilor publice

| Categorii | Indicatori | Date colectate |
|---|---|---|
| Localitate, raion: | Chirca (Anenii noi) | |
| Instituția: | BESV - 4/15 ( Gimnaziul Chirca) | |

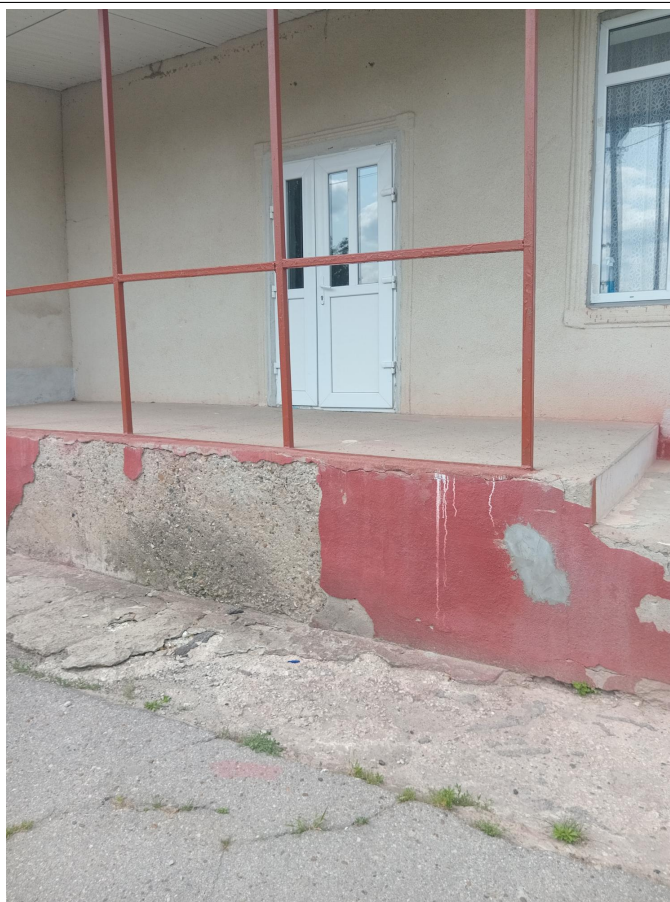
**Galerie - Intrare în clădire**

| Intrarea în clădire este la nivelul solului: | Nu |
| La intrare sunt trepte: | Da, 4 trepte , Înălțime totală a treptelor/scărilor (cm) 78 cm |
| Înălțimea pragului ușii (de la nivelul solului până la nivelul superior al pragului): | 78 cm<br>! Pentru h - până în 20 cm - se aplica regula de 1:10<br>! La fiecare 9 m de cm x 140 cm |
| Dacă există trepte, sunt semnalate treptele cu elemente contrastante și/sau tactile: | Nu<br>Standard: prima și ultima treaptă trebuie semnalate în culori contrastante |
| Există rampă de acces: | Nu |

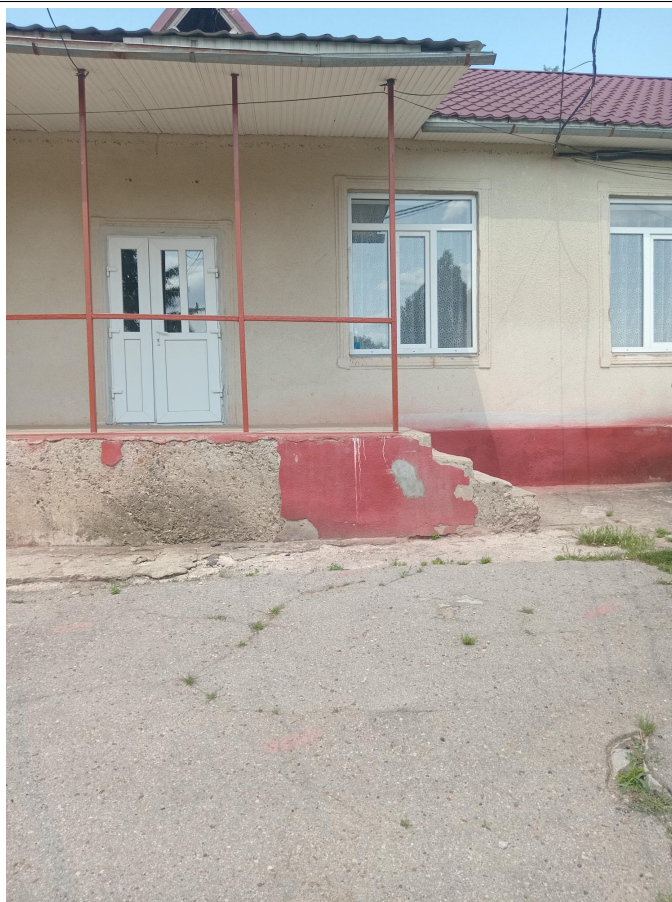
## Galerie - Uși

| Categorii | Indicatori | Date colectate |
|---|---|---|
| | Dimensiuni ușă de intrare: | Dublă: 66 cm + 39 cm<br>Standard: lumina ușii duble trebuie să fie de minim 90 cm<br>Ușa mică din cea dublă se deschide |
| | Prag ușă de intrare: | Un prag cu înălțimea: 2 cm<br>Standard: pragul trebuie să fie de maxim 2 cm |
| | Ușile de la intrare și din interiorul clădirii sunt dotate/marcate corespunzător cu semne contrastante: | Nu<br>Standard: este o diferență de culoare contrastantă (culori închise / culori deschise) între perete și podea |

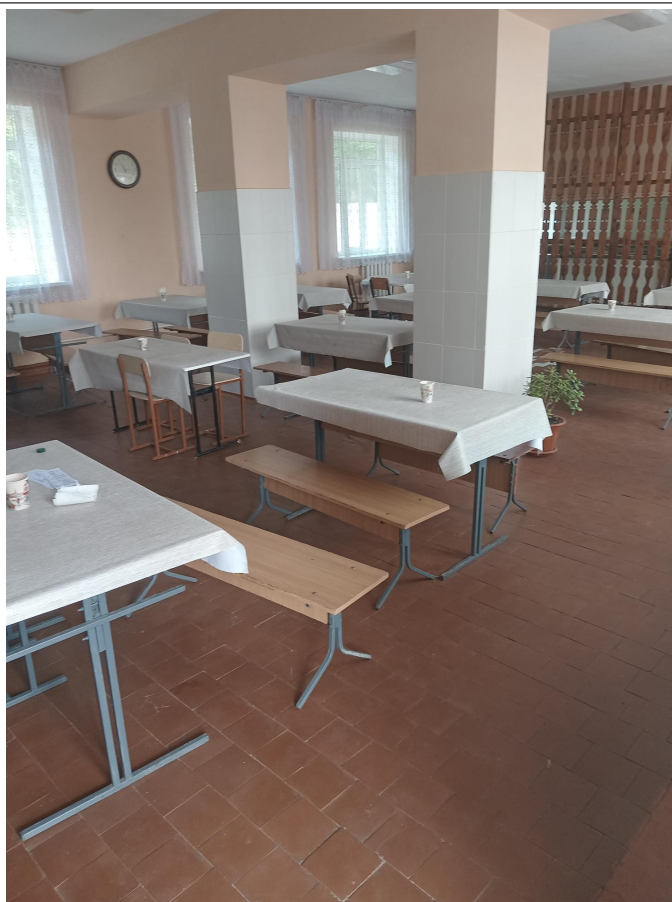
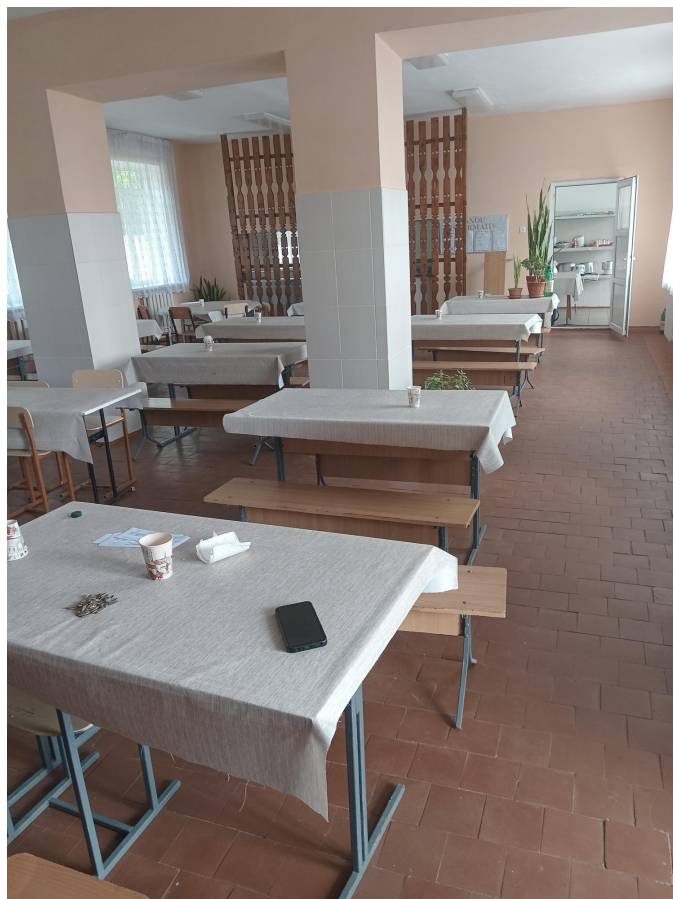
## Galerie - Sala de prestare a serviciului

| Trepte: | Da, 1 trepte , înălțimea:7 cm |
| Culori contrastante pentru trepte: | Nu<br>Standard: prima și ultima treaptă trebuie semnalate în culori contrastante |
| Bariere/obstacole: | Da . De tipul: piloni |

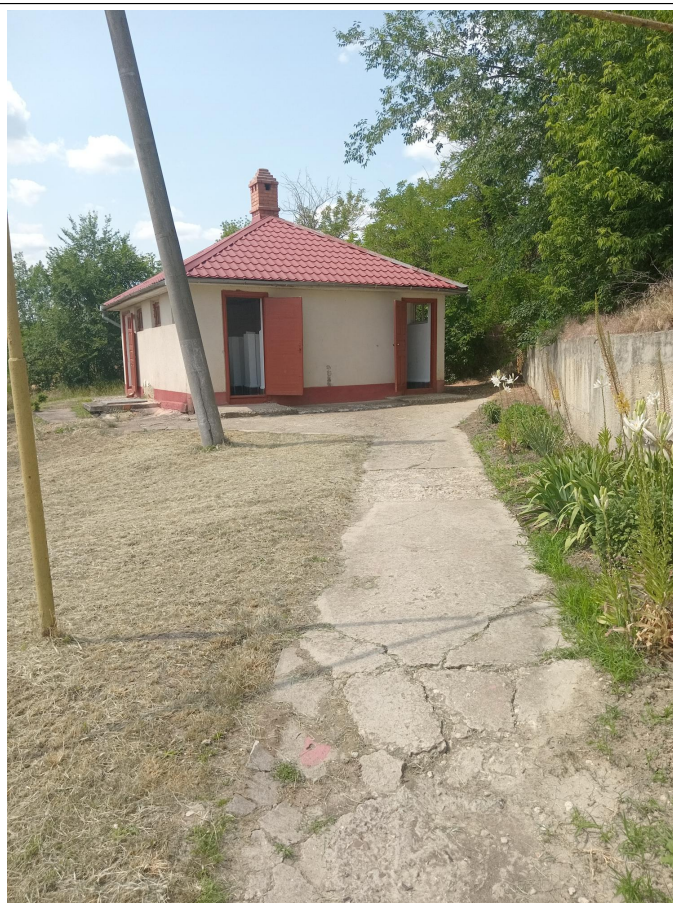
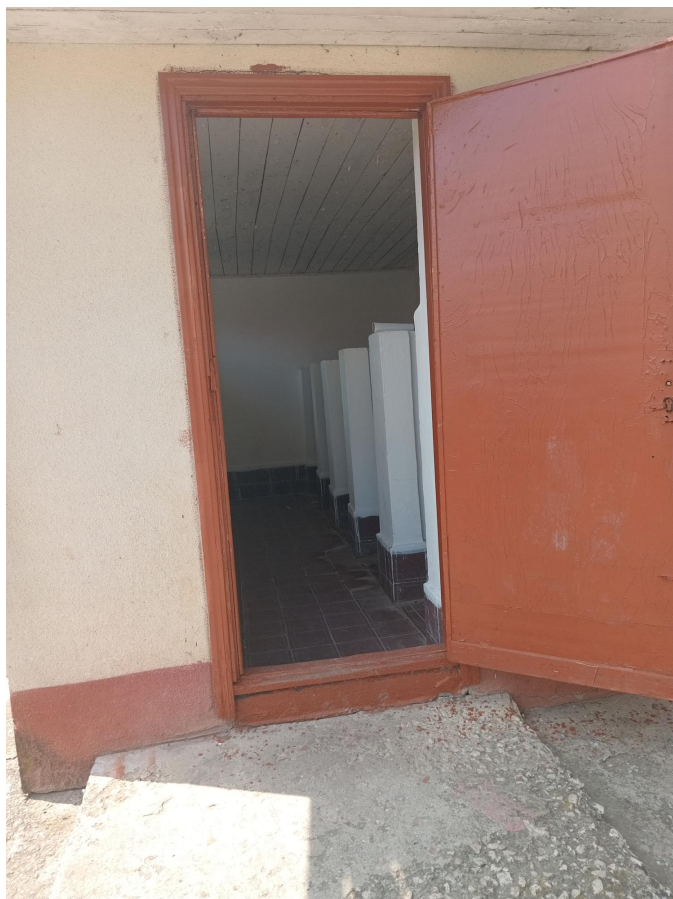
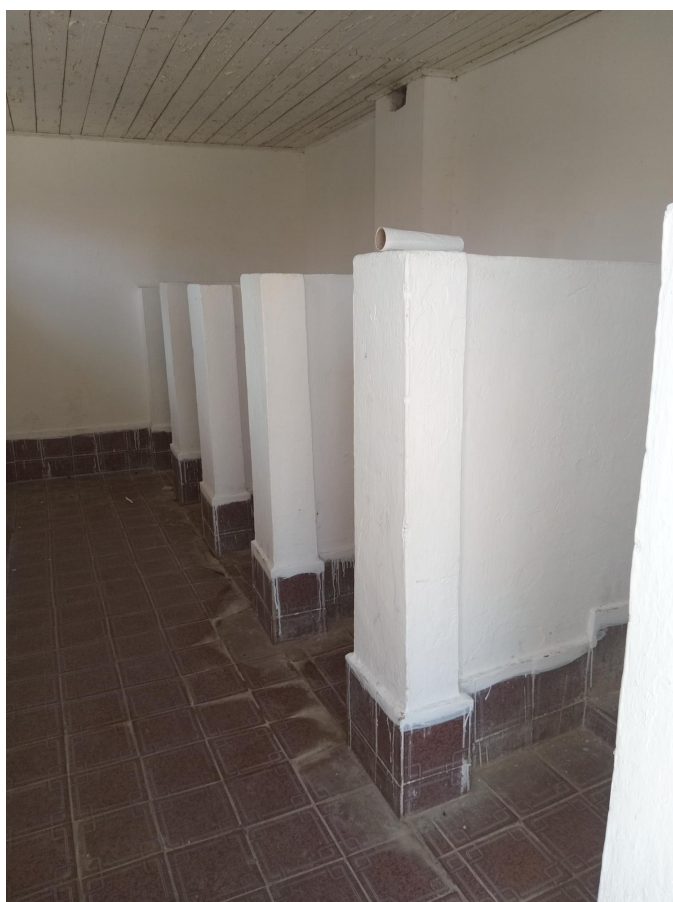
**Galerie - Grup sanitar**

| Grup sanitar în exterior: | Da |
| Grup sanitar în interior: | Nu |
