# Formular de evaluare a condițiilor de accesibilitate a clădirilor publice

| Categorii | Indicatori | Date colectate |
|---|---|---|
| Adresa, strada, nr.: | Str. Tighina 64 | |
| Instituția: | BESV - 4/39 (Centrul de cultură și Tineret) | |

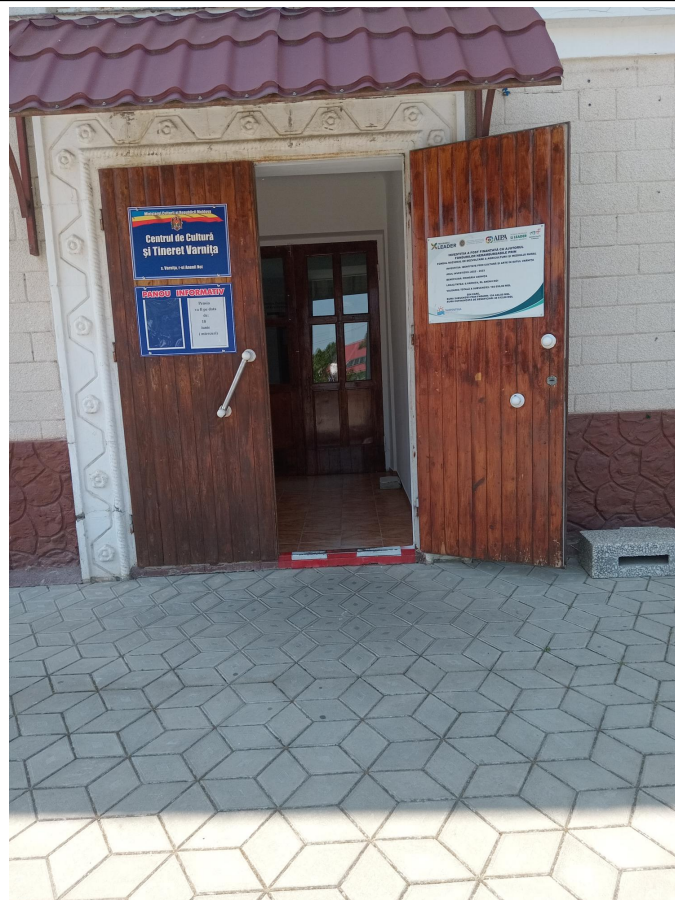
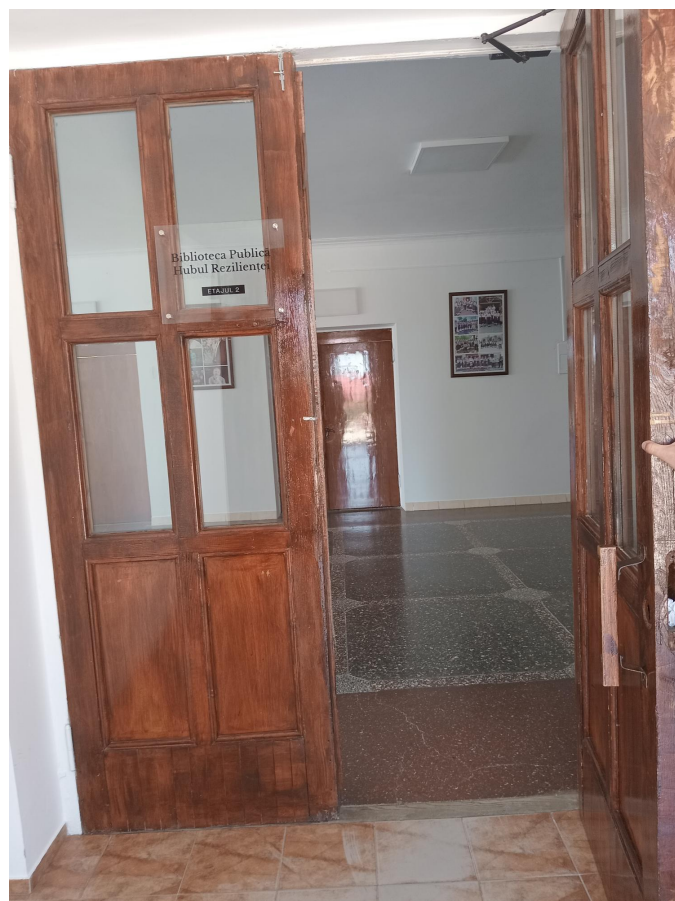
**Galerie - Intrare în clădire**

| La intrare sunt trepte: | Da, 10 trepte , Înălțime totală a treptelor/scărilor (cm)102 cm |
| Înălțimea pragului ușii (de la nivelul solului până la nivelul superior al pragului): | 102 cm<br>! Pentru h - până în 20 cm - se aplica regula de 1:10<br>! La fiecare 9 m de cm x 140 cm |
| Există rampă de acces: | Da |
| Lungimea rampei: | 470 cm |
| Lățimea rampei: | 90 cm |
| Suprafața rampei este antiderapantă (nealunecoasă): | Nu |
| Sunt bare de suport: | Da<br>Barele sunt pe ambele părți. Barele au două rânduri.<br>Înălțimea barele de jos: 76. Înălțimea barele de sus: 93 . |

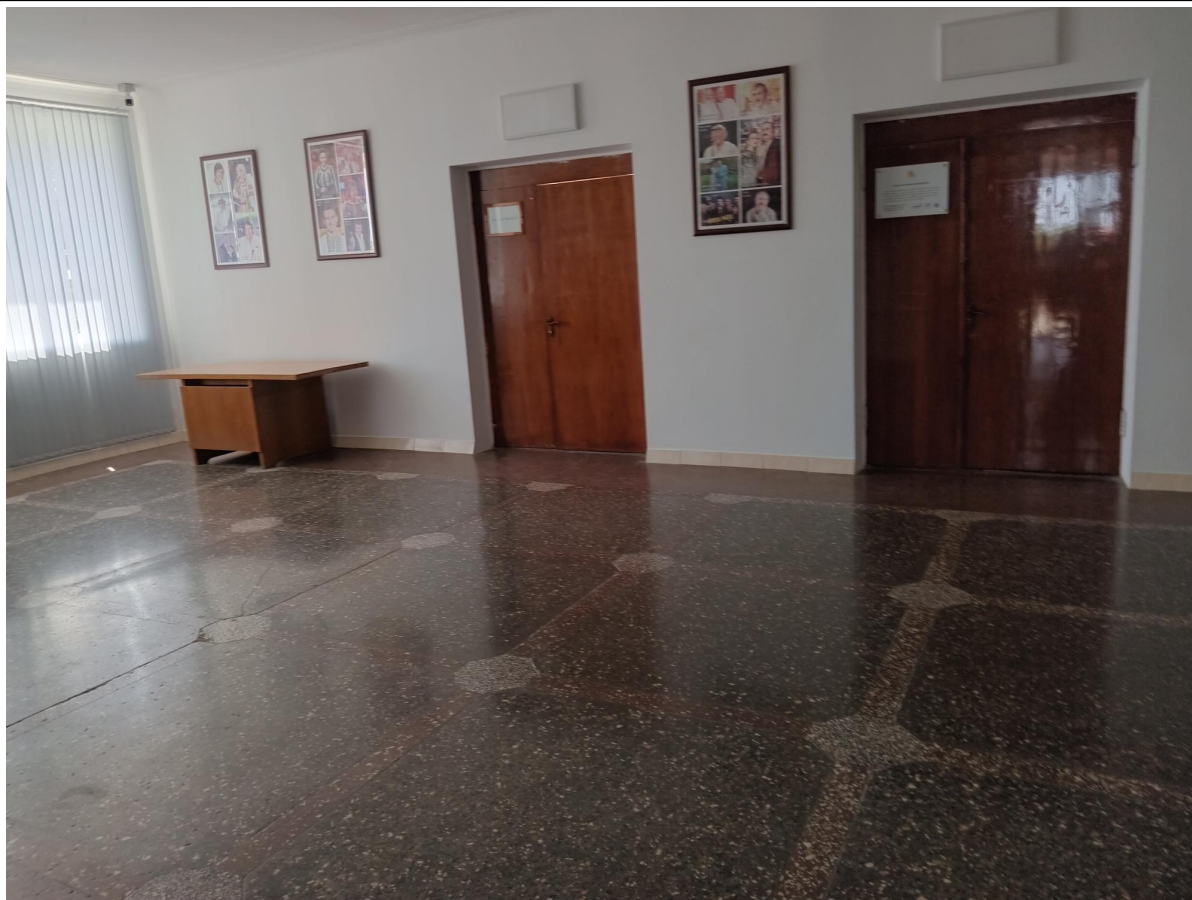
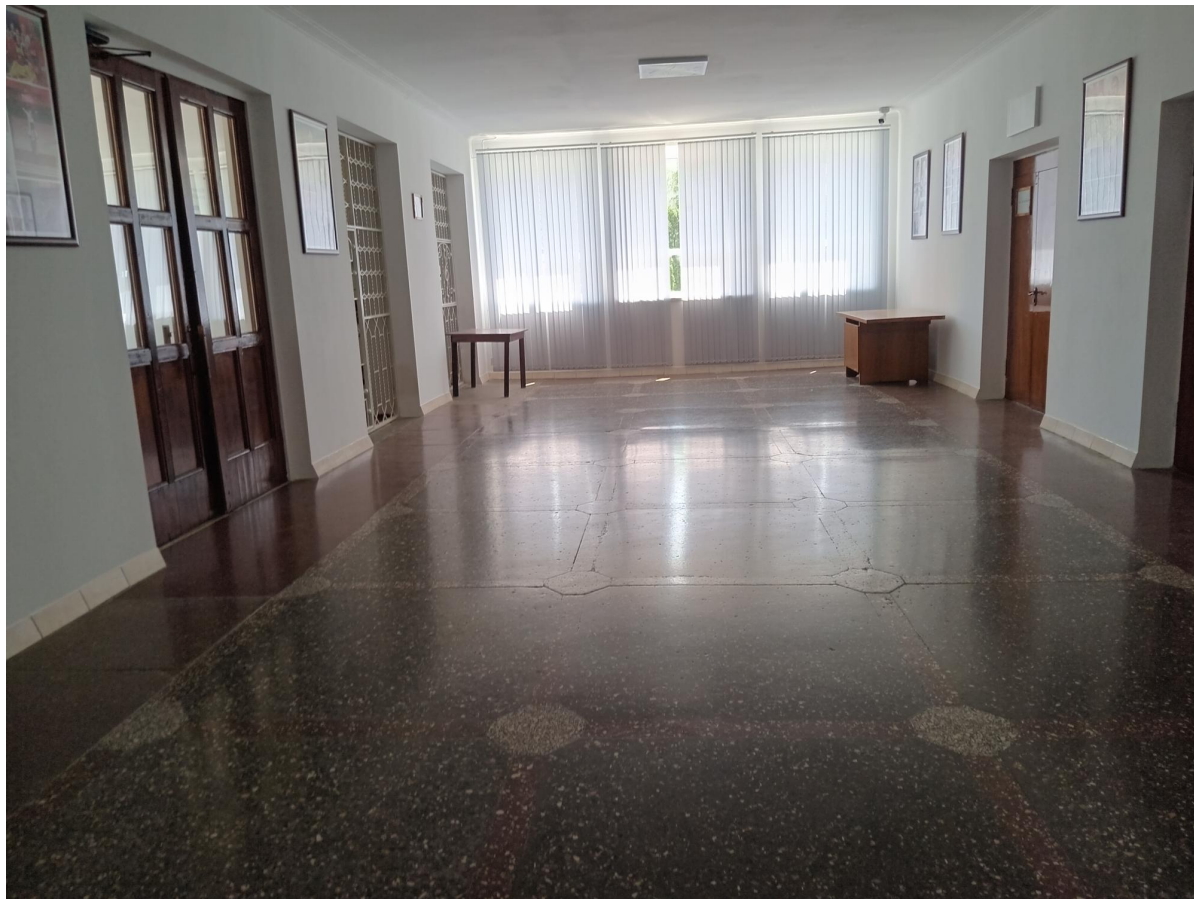
**Galerie - Uși**

| Deschiderea ușii este ușoară și necesită puțin efort (chiar dacă ușa este dotată cu amortizor): | Nu |
| Dimensiuni ușă de intrare: | Dublă: 90 cm + 90 cm<br>Standard: lumina ușii duble trebuie să fie de minim 90 cm |
| Prag ușă de intrare: | Prag exterior și interior cu înălțimile: 10 + 6 cm<br>Standard: pragul trebuie să fie de maxim 2 cm |
| Ușile de la intrare și din interiorul clădirii sunt dotate/marcate corespunzător cu semne contrastante: | Nu<br>Standard: este o diferență de culoare contrastantă (culori închise / culori deschise) între perete și podea |
