# Formular de evaluare a condițiilor de accesibilitate a clădirilor publice

| Categorii | Indicatori | Date colectate |
|---|---|---|
| Localitate, raion: | Rogojeni (Soldanesti) | |
| Instituția: | BESV-31/27 (Centrul de cultură) | |

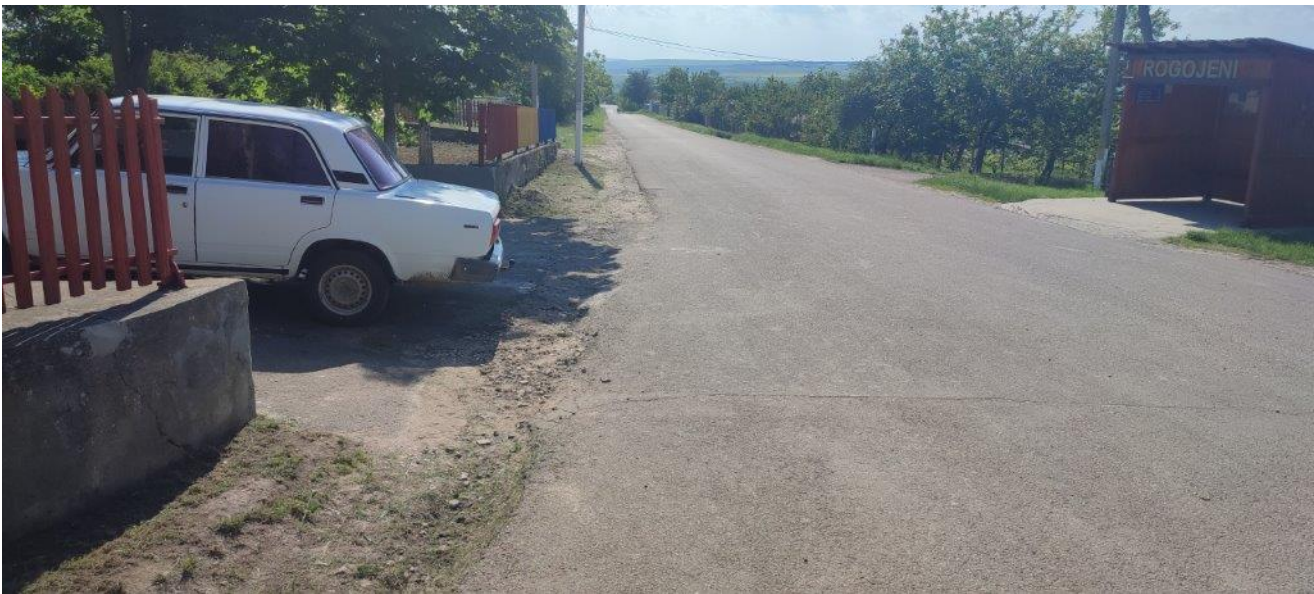
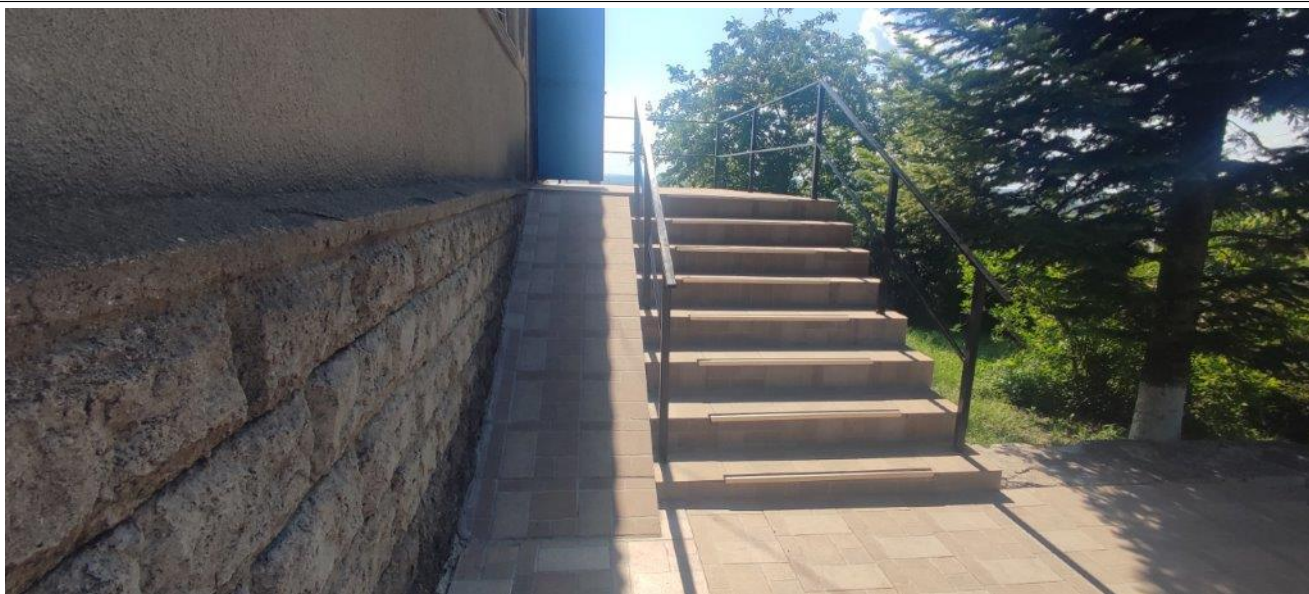
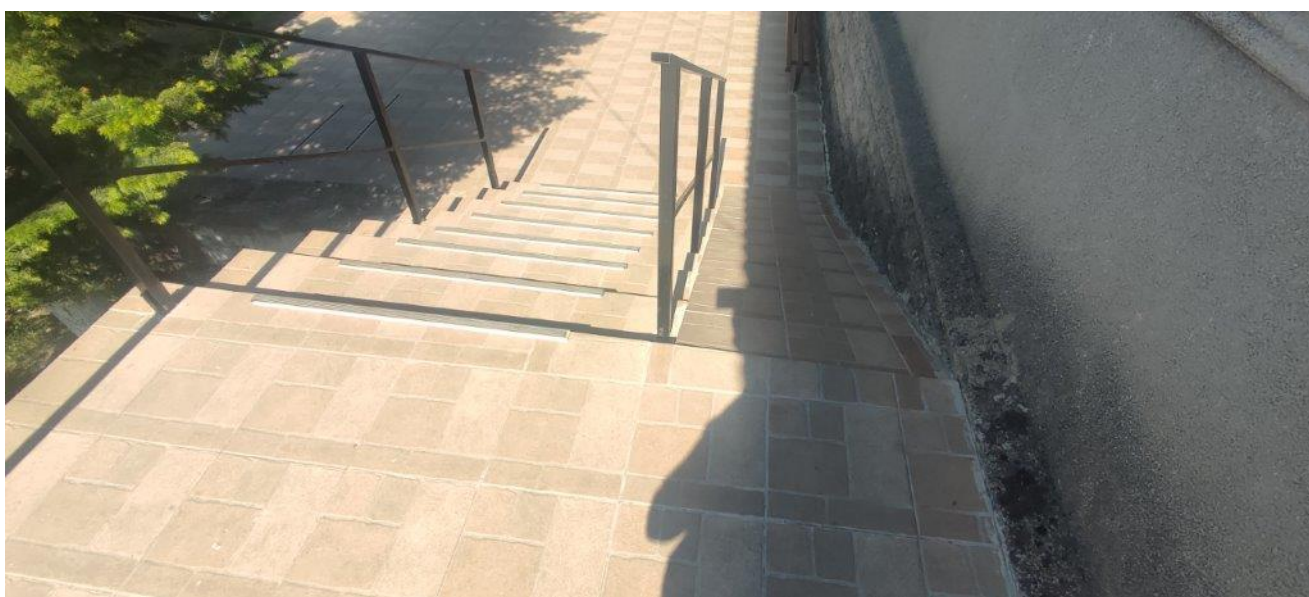
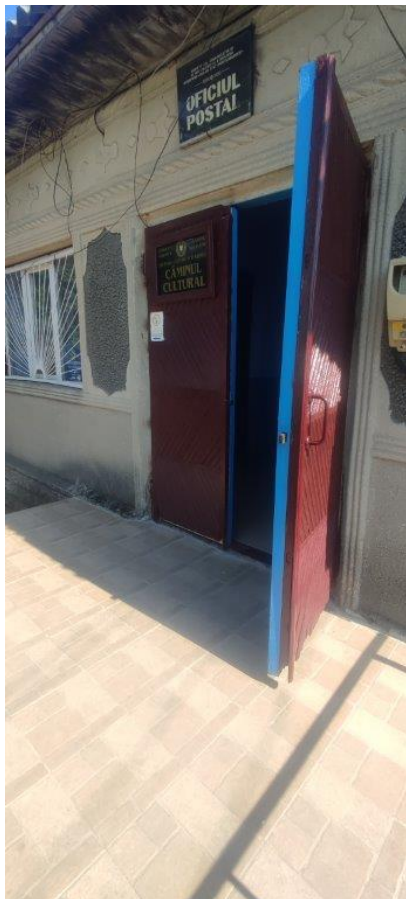
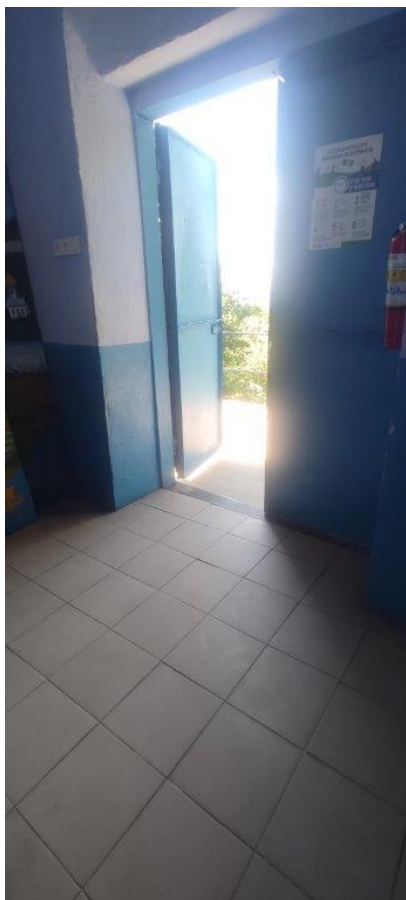
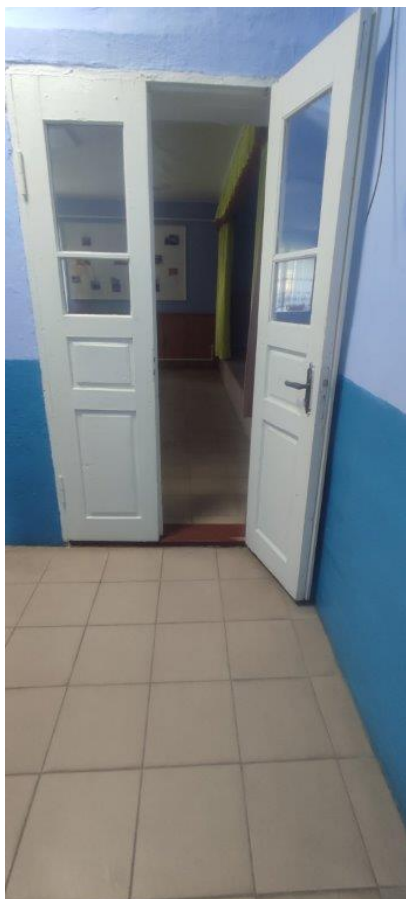
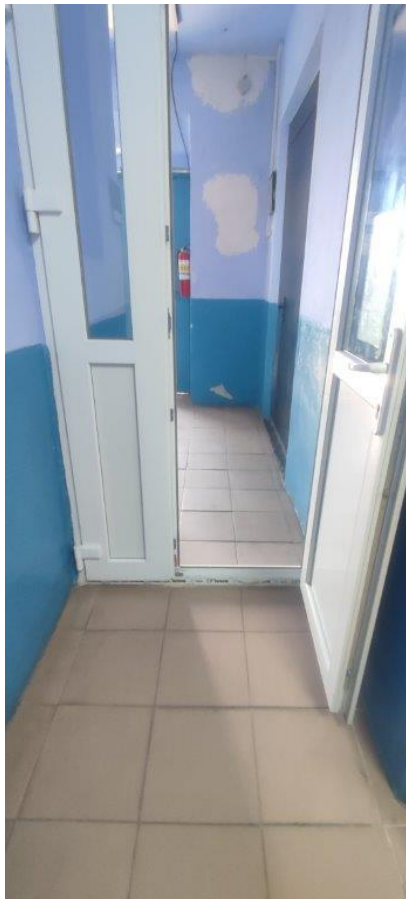
Galerie - Căi de acces către clădire

| Tip înveliș: | Asfalt |
| Scări/Trepte: | Da, 4 scări/trepte , înălțimea:60 cm |
| Nivel: | Orizontal |

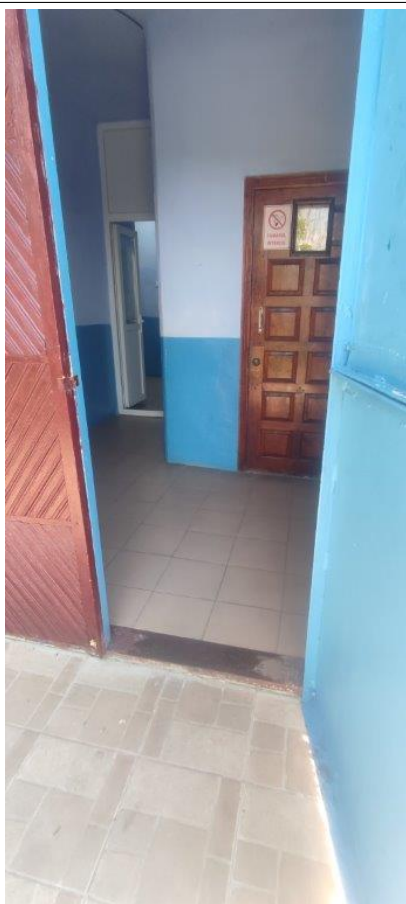
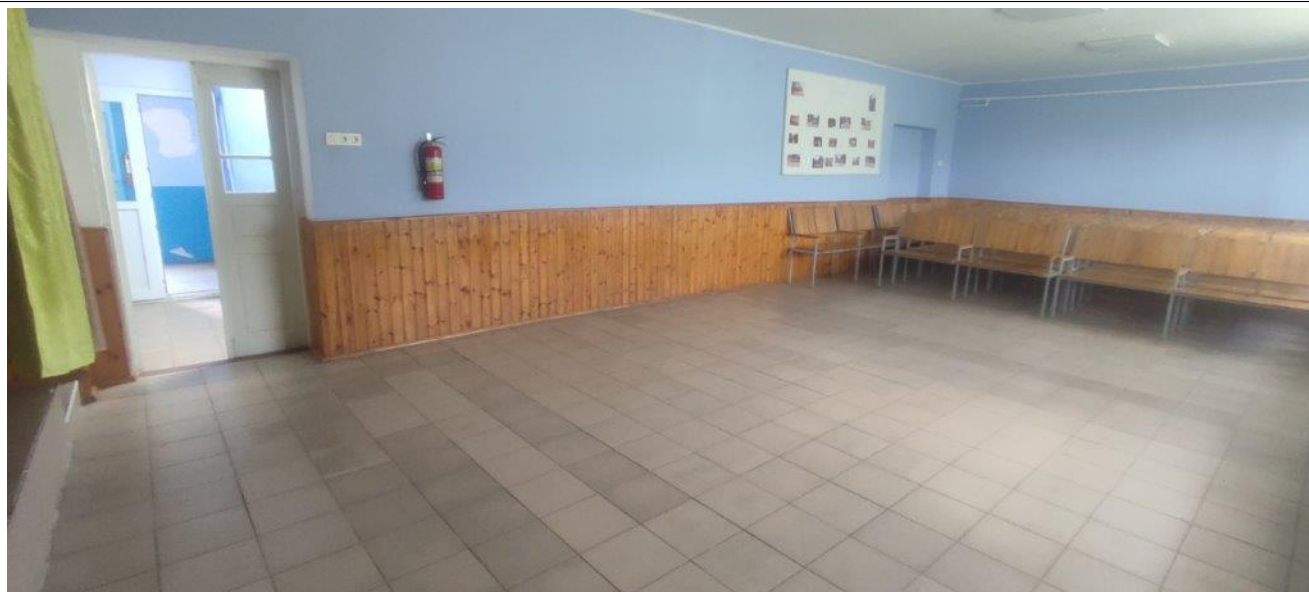
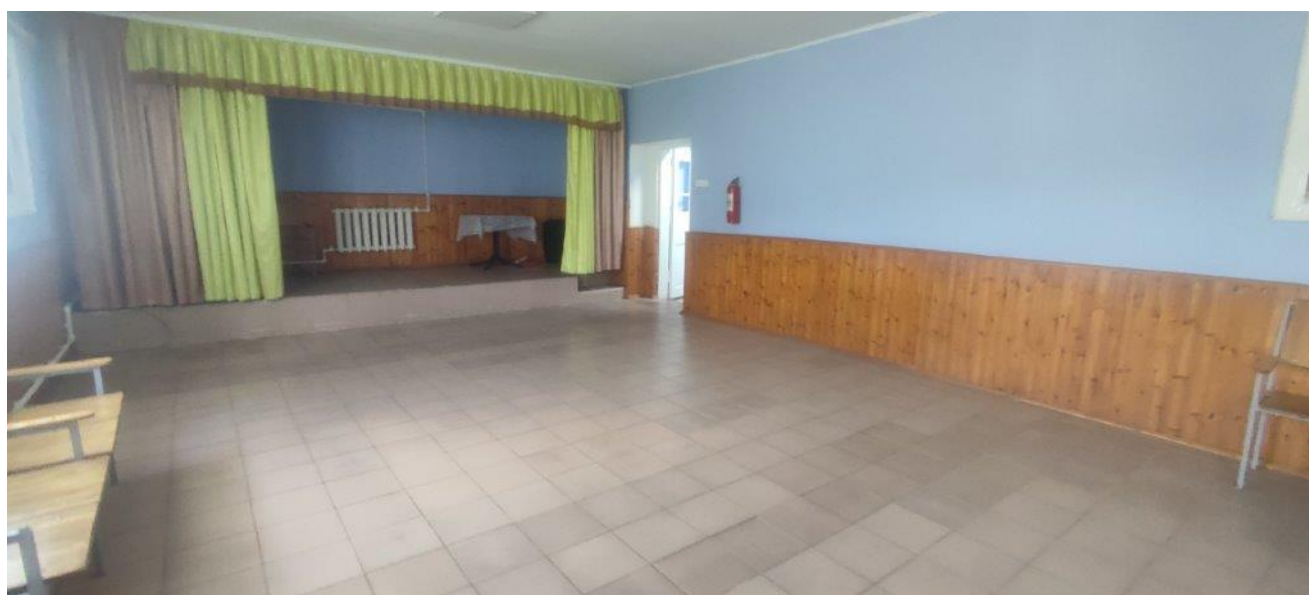
**Galerie - Coridoare**

| Lățimea coridorului (în cel mai îngust loc) este peste 150 cm? | Da |
| Pardoseala/podeaua în coridor este suprafață accesibilă: | Da |

| Categorii | Indicatori | Date colectate |
|---|---|---|
| | Culori contrastante (este o diferență de culoare contrastantă (culori închise / culori deschise) între perete și podea): | Da |
| | Iluminare bună (lumină de zi și lumină artificială) pe hol și pe culoarele principale: | Da |
