# Formular de evaluare a condițiilor de accesibilitate a clădirilor publice

| Categorii | Indicatori | Date colectate |
|---|---|---|
| Localitate, raion: | Carahasani (Stefan voda) | |
| Instituția: | BESV-32/8(Casa de Cultură) | |

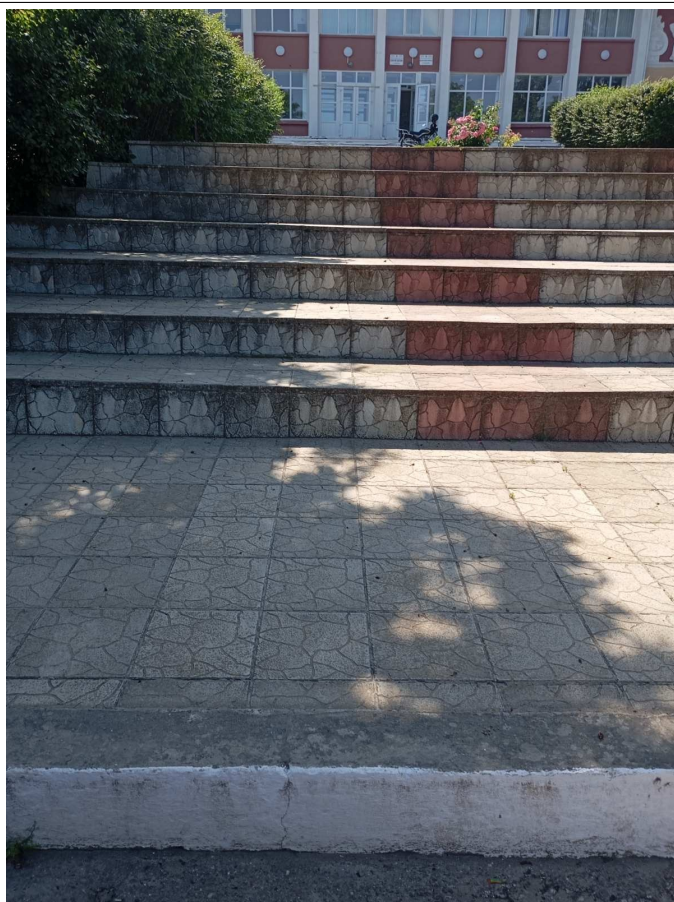
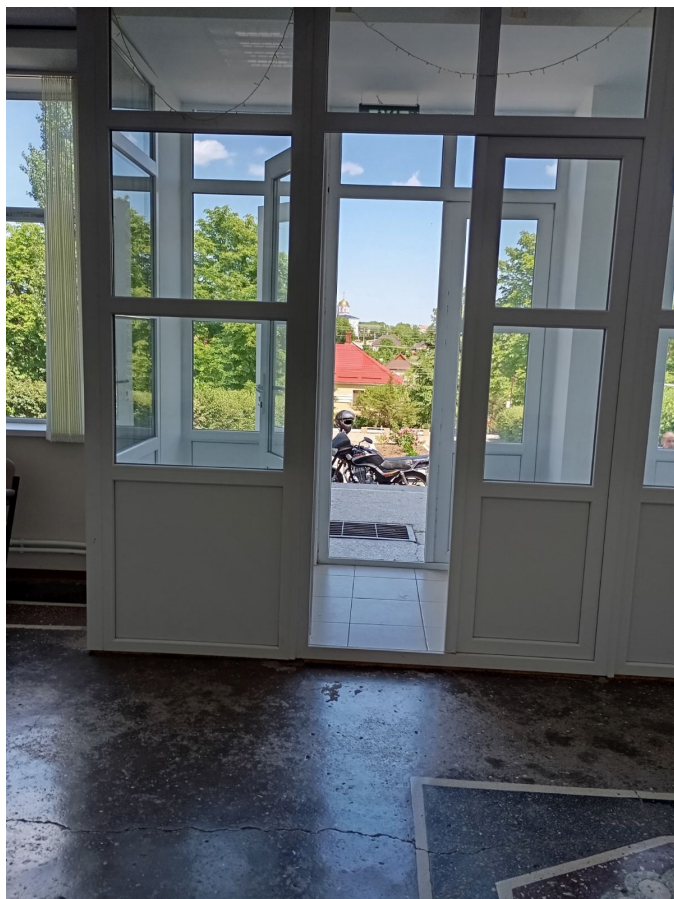
**Galerie - Intrare în clădire**

| La intrare sunt trepte: | Da, 4 trepte , Înălțime totală a treptelor/scărilor (cm)35 cm |
| Înălțimea pragului ușii (de la nivelul solului până la nivelul superior al pragului): | 40 cm<br>Standard: Se aplica regula de 1:12 |

| Categorii | Indicatori | Date colectate |
|---|---|---|
| | Prag ușă de intrare: | Un prag cu înălțimea: 7 cm<br>Standard: pragul trebuie să fie de maxim 2 cm |

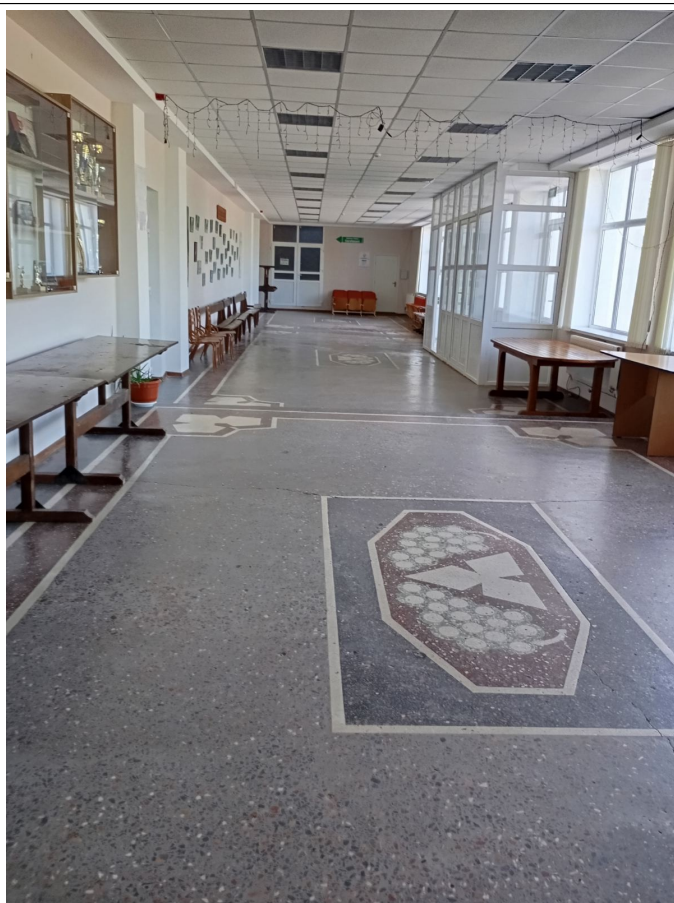
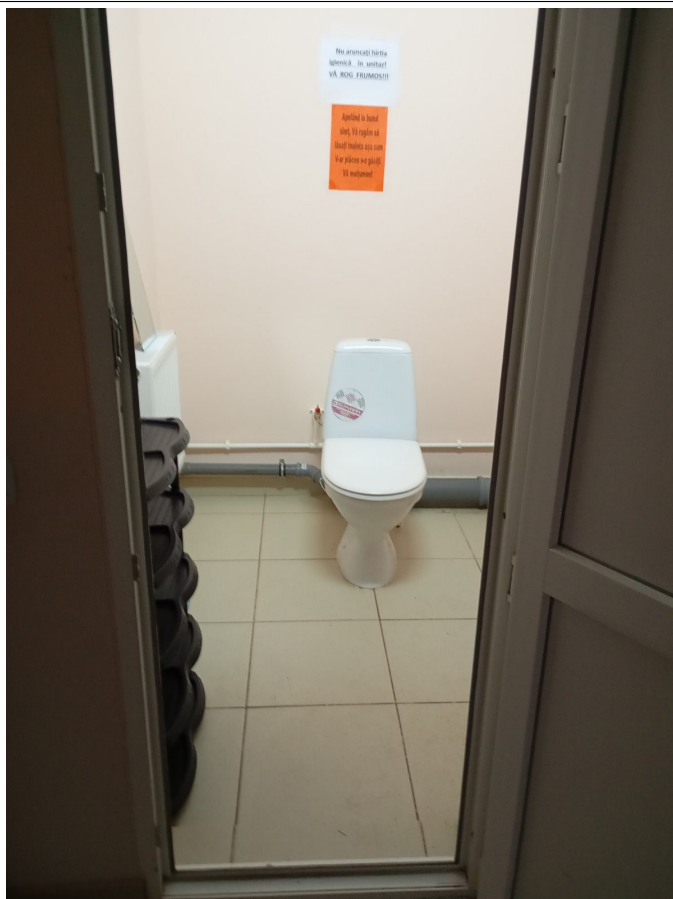
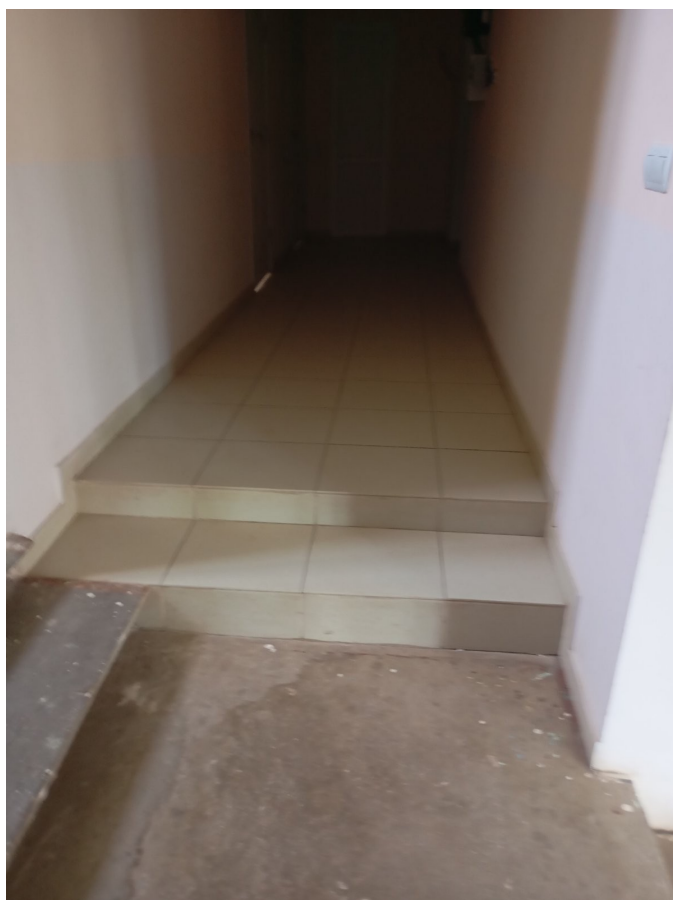
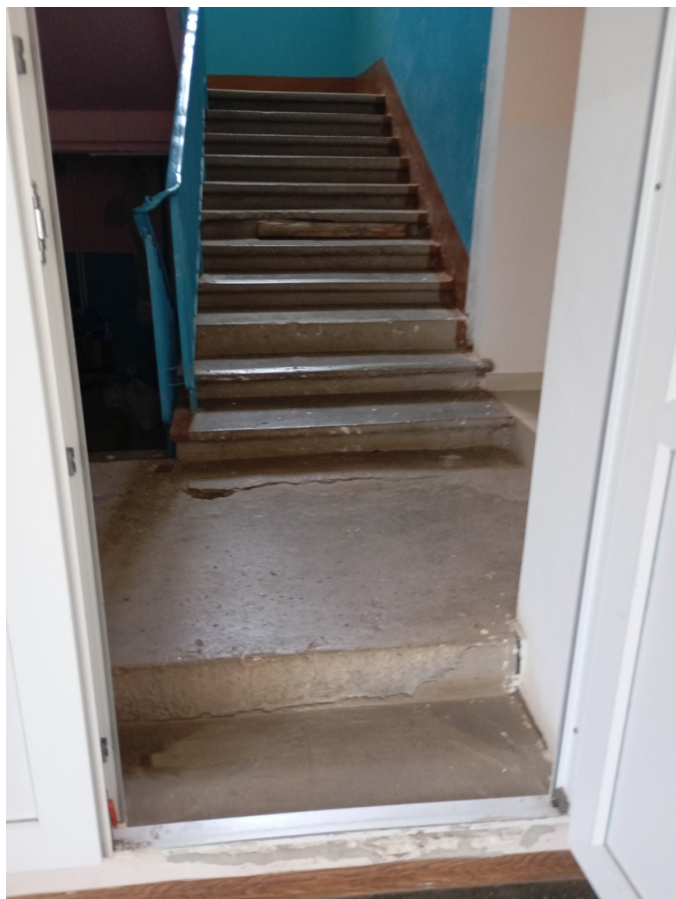
**Galerie - Sala de prestare a serviciului**

| În sală este spațiu de manevră pentru un scaun rulant cu diagonala minimă de 140 cm: | Da |
| Culori contrastante pentru sală: | Da<br>Standard: este o diferență de culoare contrastantă (culori închise / culori deschise) între perete și podea |
