# Formular de evaluare a condițiilor de accesibilitate a clădirilor publice

| Categorii | Indicatori | Date colectate |
|---|---|---|
| Localitate, raion: | Cobusca veche (Anenii noi) | |
| Instituția: | BESV - 4/19 ( Biblioteca Cobușca Veche) | |

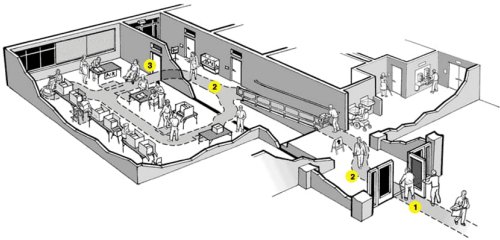
| Culori contrastante pentru sală: | Da<br>Standard: este o diferență de culoare contrastantă (culori închise / culori deschise) între perete și podea |

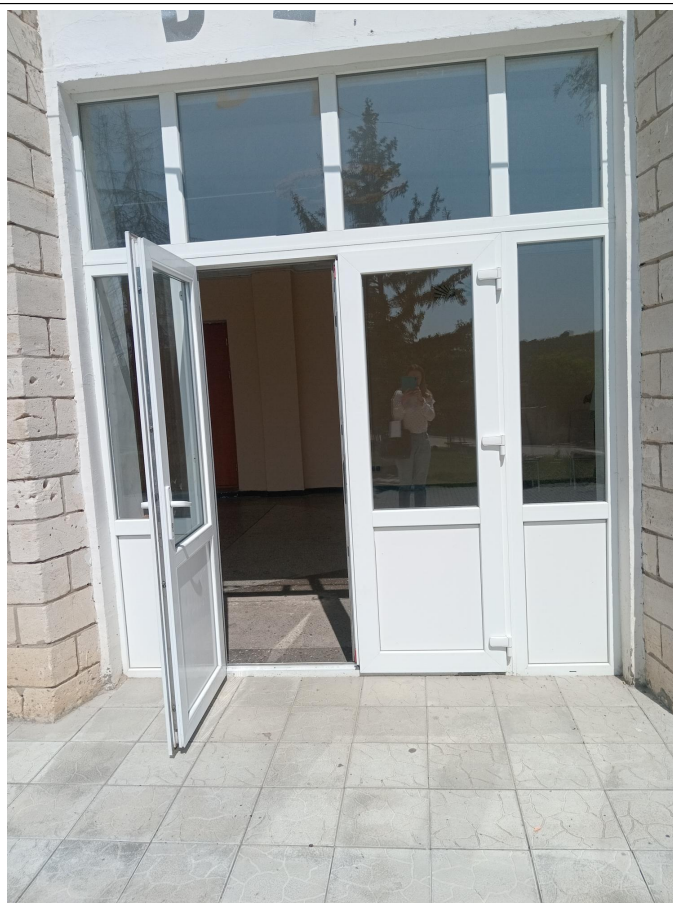
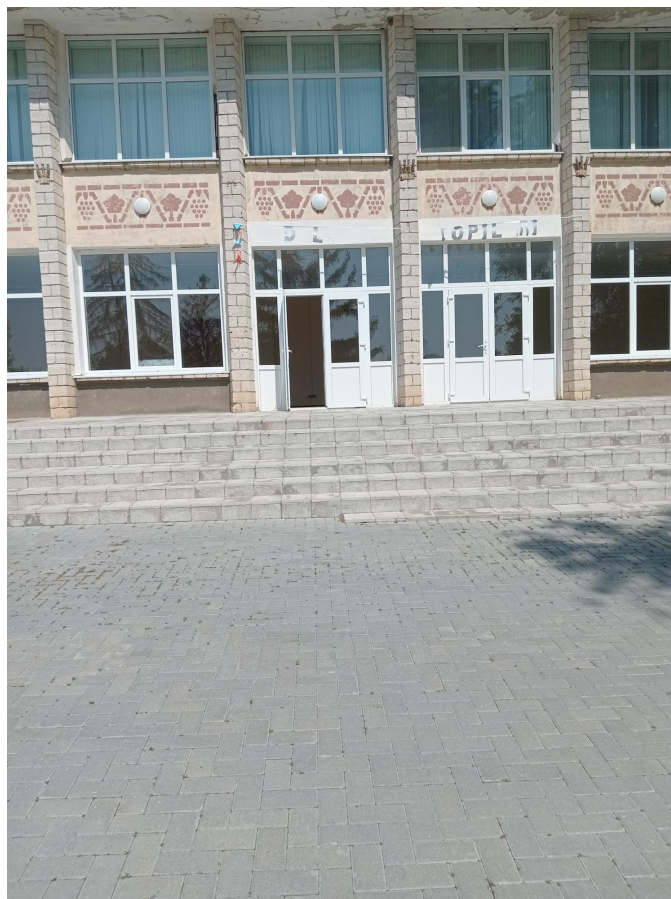
**Galerie - Intrare în clădire**

| Categorii | Indicatori | Date colectate |
|---|---|---|
| | Dimensiuni ușă de intrare: | Dublă: 65 cm + 65 cm<br>Standard: lumina ușii duble trebuie să fie de minim 90 cm<br>Ușa mică din cea dublă se deschide |
| | Prag ușă de intrare: | Prag exterior și interior cu înălțimile: 7 + 3 cm<br>Standard: pragul trebuie să fie de maxim 2 cm |
