# Formular de evaluare a condițiilor de accesibilitate a clădirilor publice

| Categorii | Indicatori | Date colectate |
|---|---|---|
| Localitate, raion: | Ruseni (Anenii noi) | |
| Instituția: | BESV - 4/6 ( Cămin Cultural) | |

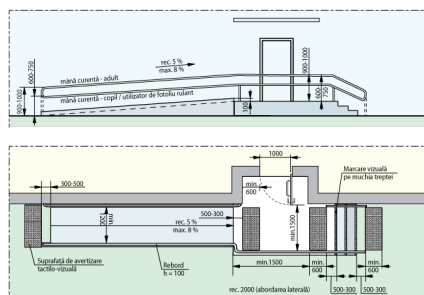
Fig. V.32.b Rampă de acces paralelă cu intrare în clădire

| Există rampă de acces: | Nu |

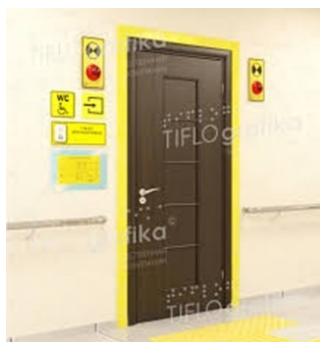
Fig. V.23. – Exemplu de conformare a suprafeţelor vitrate în cadrul foii de uşă şi realizarea contrastului vizual

| Categorii | Indicatori | Date colectate |
|---|---|---|
| | Uşile de la intrare şi din interiorul clădirii sunt dotate/marcate corespunzător cu semne contrastante: | Nu<br>Standard: este o diferenţă de culoare contrastantă (culori închise / culori deschise) între perete şi podea |

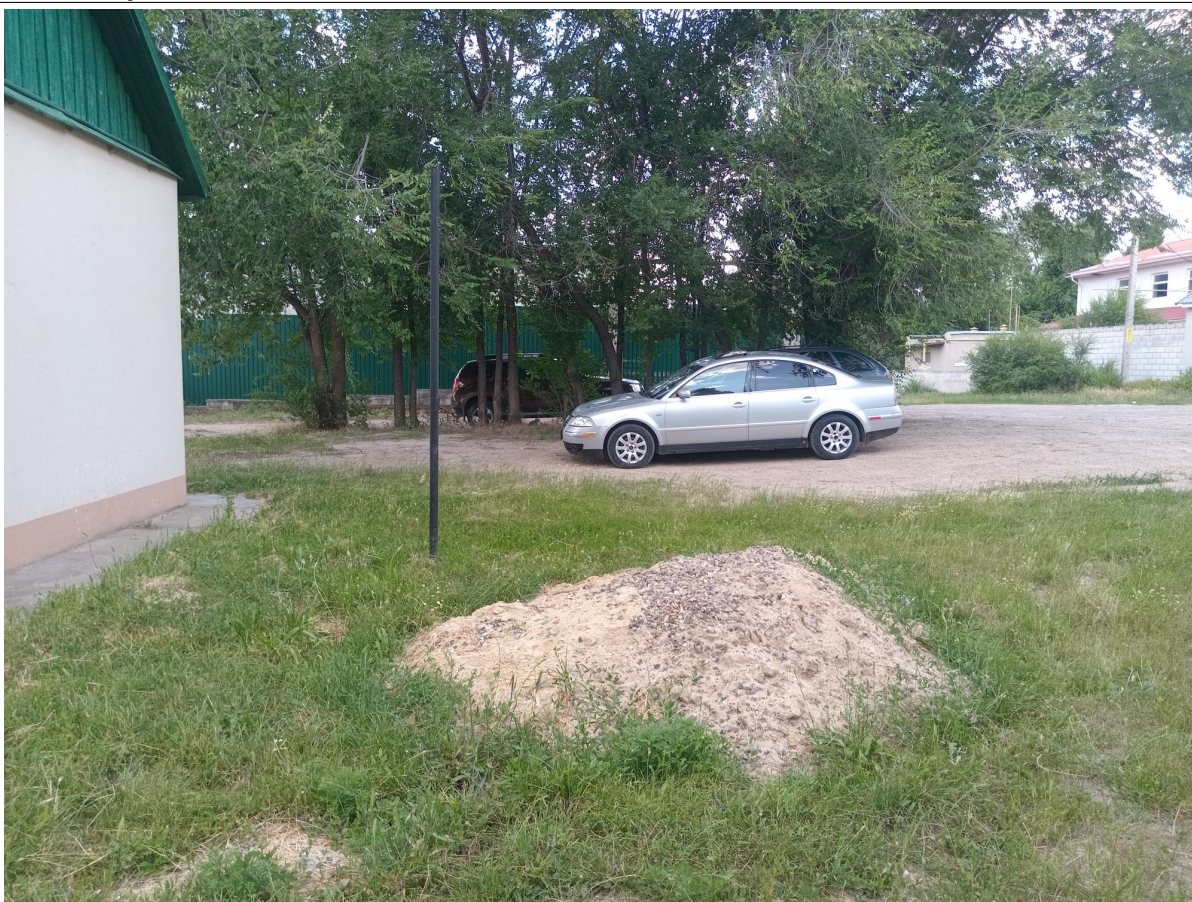
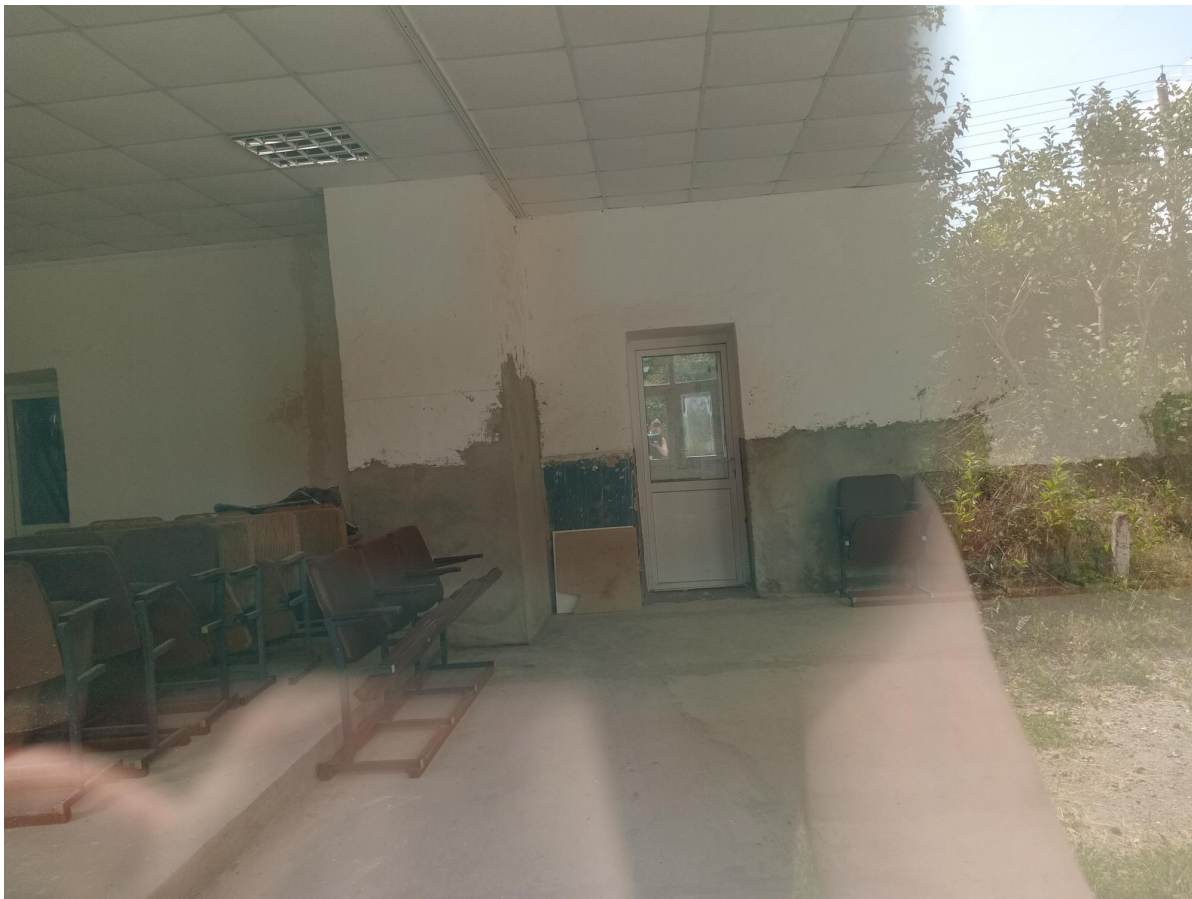
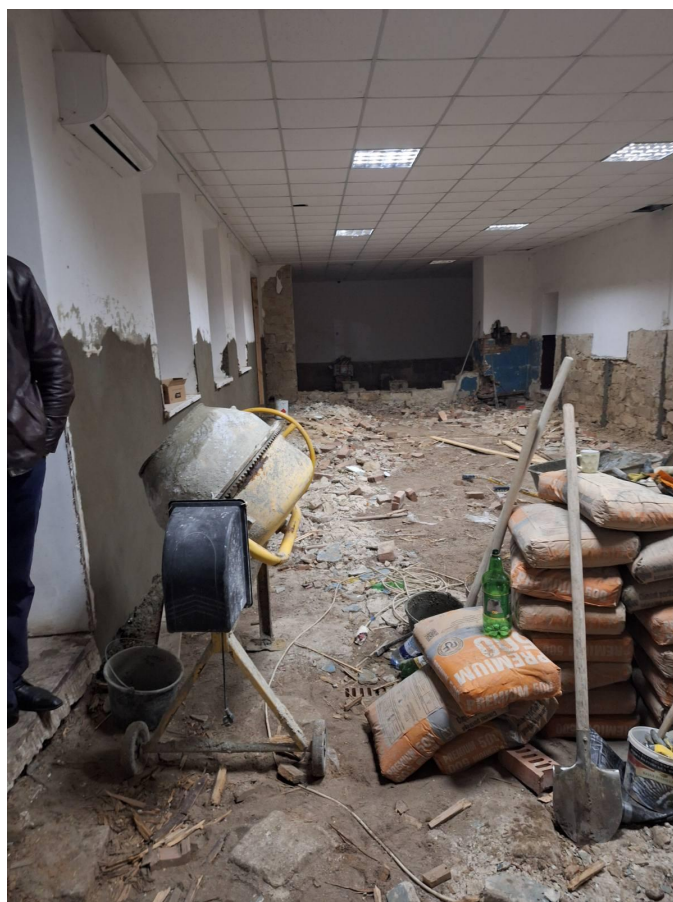
**Galerie - Loc de parcare**

| Parcare obișnuită: | Nu , nici nu există loc unde poate fi amenajată parcare |
| Locuri de parcare amenajate pentru persoanele cu dizabilități: | Nu |
