# Formular de evaluare a condițiilor de accesibilitate a clădirilor publice

| Categorii | Indicatori | Date colectate |
|---|---|---|
| Localitate, raion: | Filipeni (Leova) | |
| Instituția: | BESV-22/26(CASA DE CULTURĂ ) | |

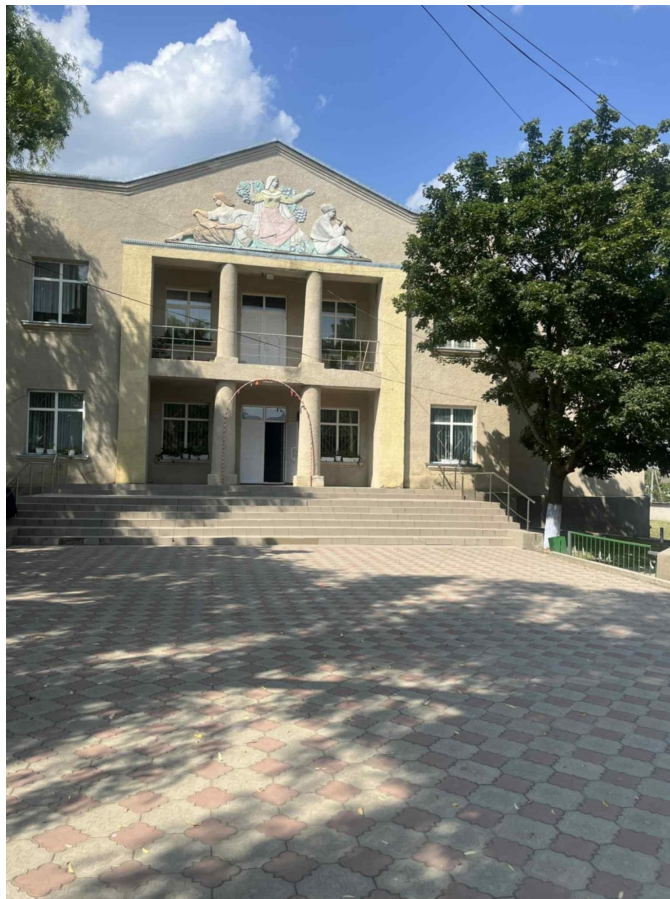
## **Galerie - Căi de acces către clădire**

| Tip înveliș: | Pavaj |
| Drumurile/Căile de acces sunt: | Calitative |
| Borduri: | Da, 2 borduri , înălțimea:32 cm |
| Nivel: | Înclinat în urcuș |

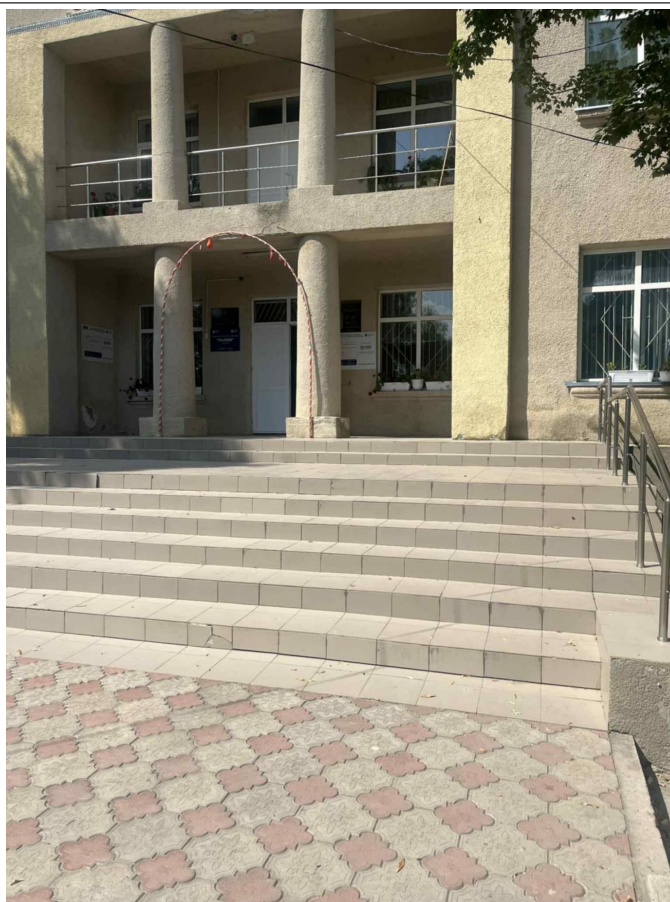
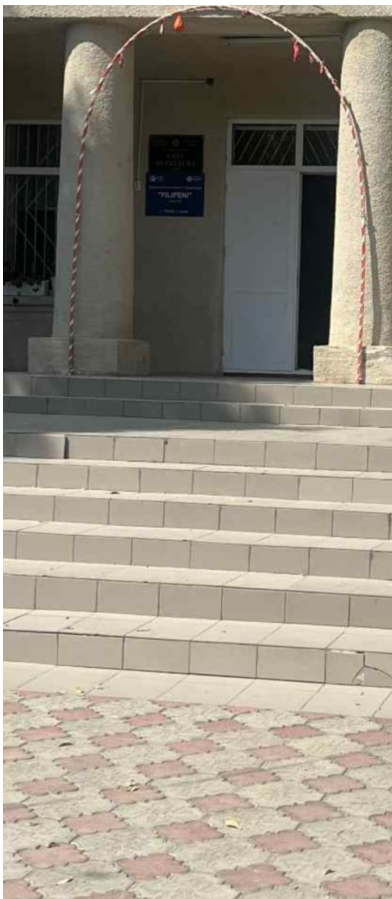
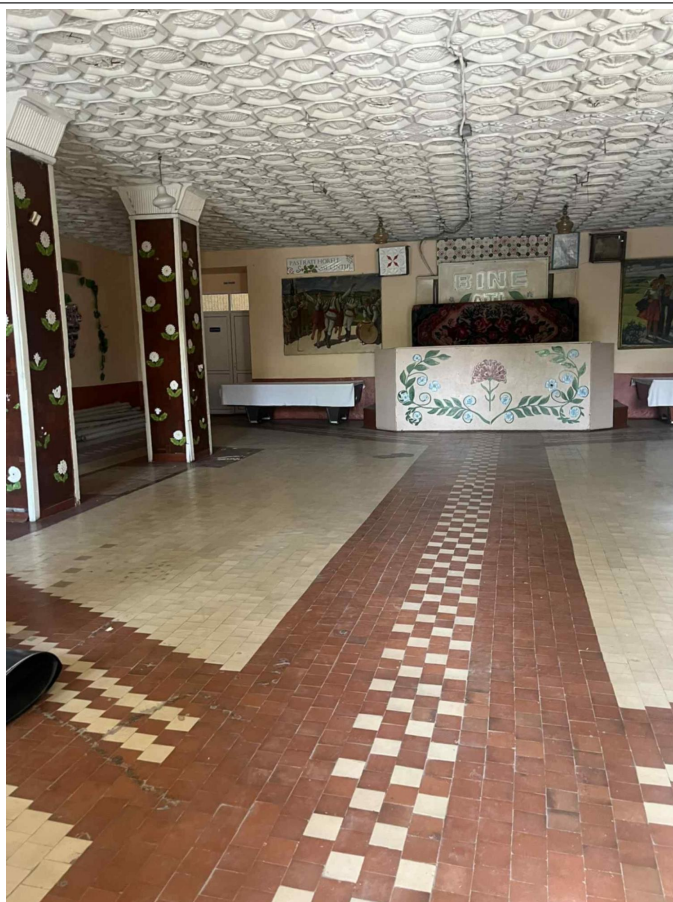
## **Galerie - Intrare în clădire**

| La intrare sunt trepte: | Da, 8 trepte , Înălțime totală a treptelor/scărilor (cm)120 cm |
| Înălțimea pragului ușii (de la nivelul solului până la nivelul superior al pragului): | 15 cm<br>Standard: Se aplica regula de 1:10 |
| Dacă există trepte, sunt semnalate treptele cu elemente contrastante și/sau tactile: | Nu<br>Standard: prima și ultima treaptă trebuie semnalate în culori contrastante |
| Există rampă de acces: | Nu |

| Categorii | Indicatori | Date colectate |
|---|---|---|
| | Prag uşă de intrare: | Un prag cu înălţimea: 7 cm<br>Standard: pragul trebuie să fie de maxim 2 cm |
