# Formular de evaluare a condițiilor de accesibilitate a clădirilor publice

| Categorii | Indicatori | Date colectate |
|---|---|---|
| Localitate, raion: | Crocmaș (Stefan voda) | |
| Instituția: | BESV-32/12(Casa de Cultură) | |

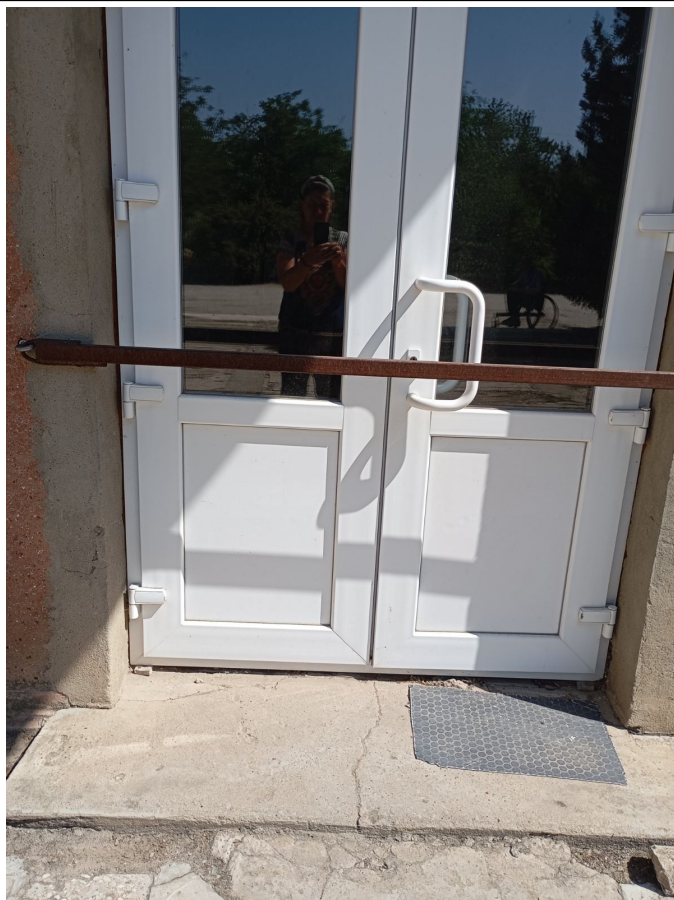
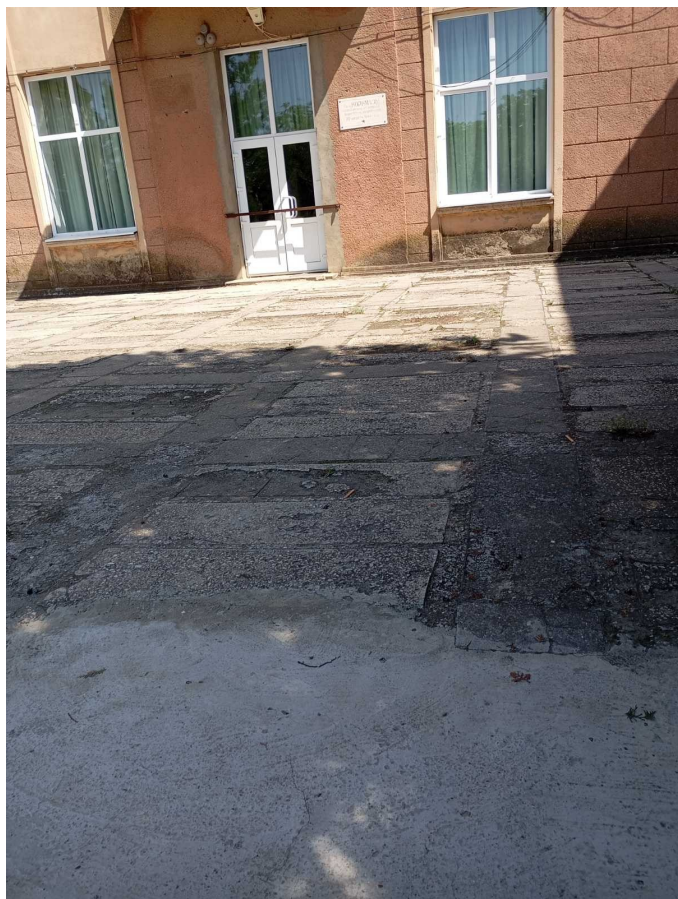
**Galerie - Intrare în clădire**

| Dimensiuni ușă de intrare: | Dublă: 66 cm + 66 cm<br>Standard: lumina ușii duble trebuie să fie de minim 90 cm<br>Ușa mică din cea dublă se deschide |
| Prag ușă de intrare: | Un prag cu înălțimea: 5 cm<br>Standard: pragul trebuie să fie de maxim 2 cm |
| Ușile de la intrare și din interiorul clădirii sunt dotate/marcate corespunzător cu semne contrastante: | Nu<br>Standard: este o diferență de culoare contrastantă (culori închise / culori deschise) între perete și podea |
