# Formular de evaluare a condițiilor de accesibilitate a clădirilor publice

| Categorii | Indicatori | Date colectate |
|---|---|---|
| Localitate, raion: | Cuporani (Leova) | |
| Instituția: | BESV-22/38 (Punctul Medical) | |

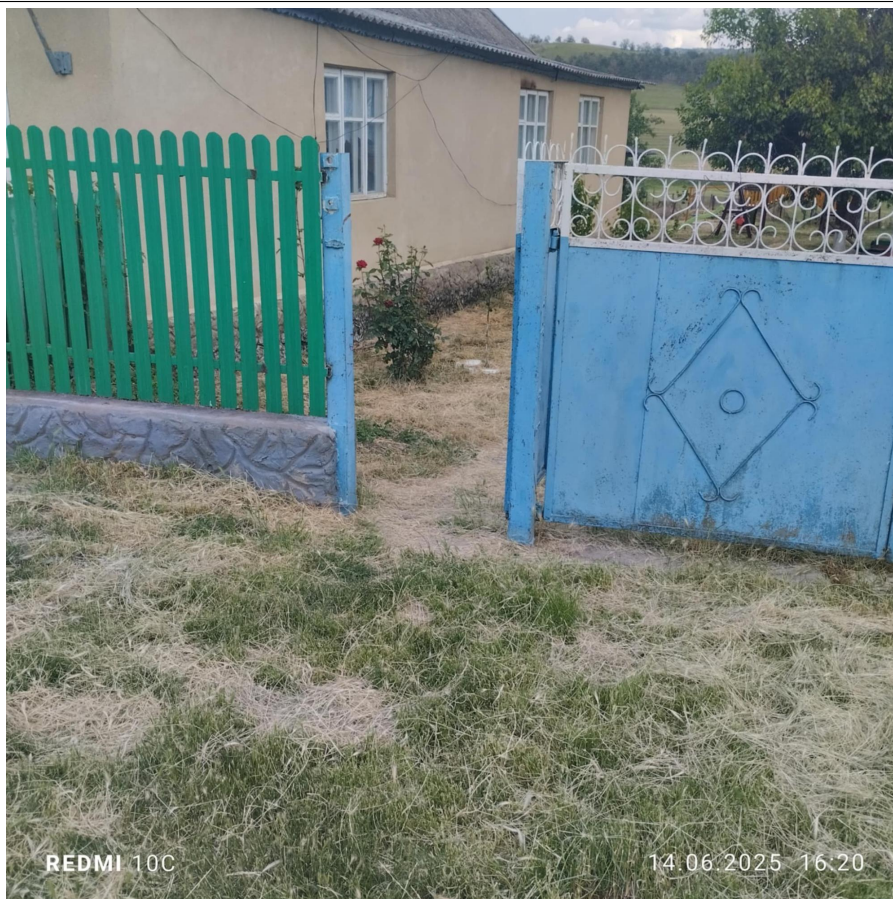
## Galerie - Căi de acces către clădire

| Tip înveliș: | Pământ tasat |
| Drumurile/Căile de acces sunt: | Cu fisuri / gropi |

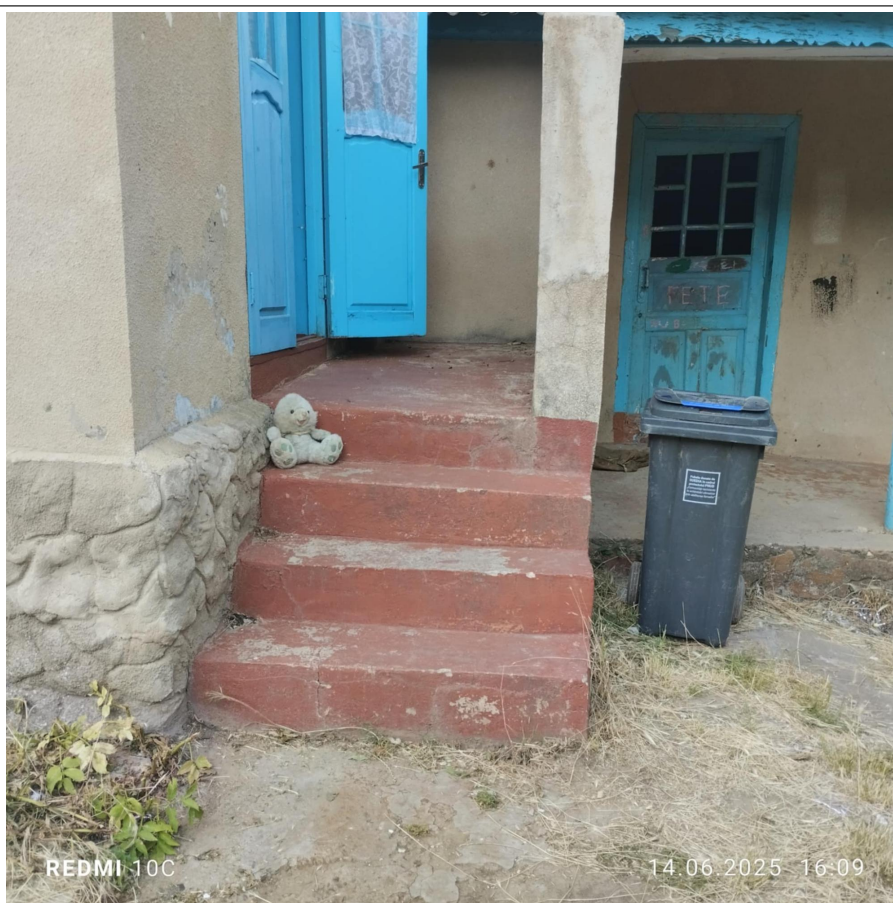
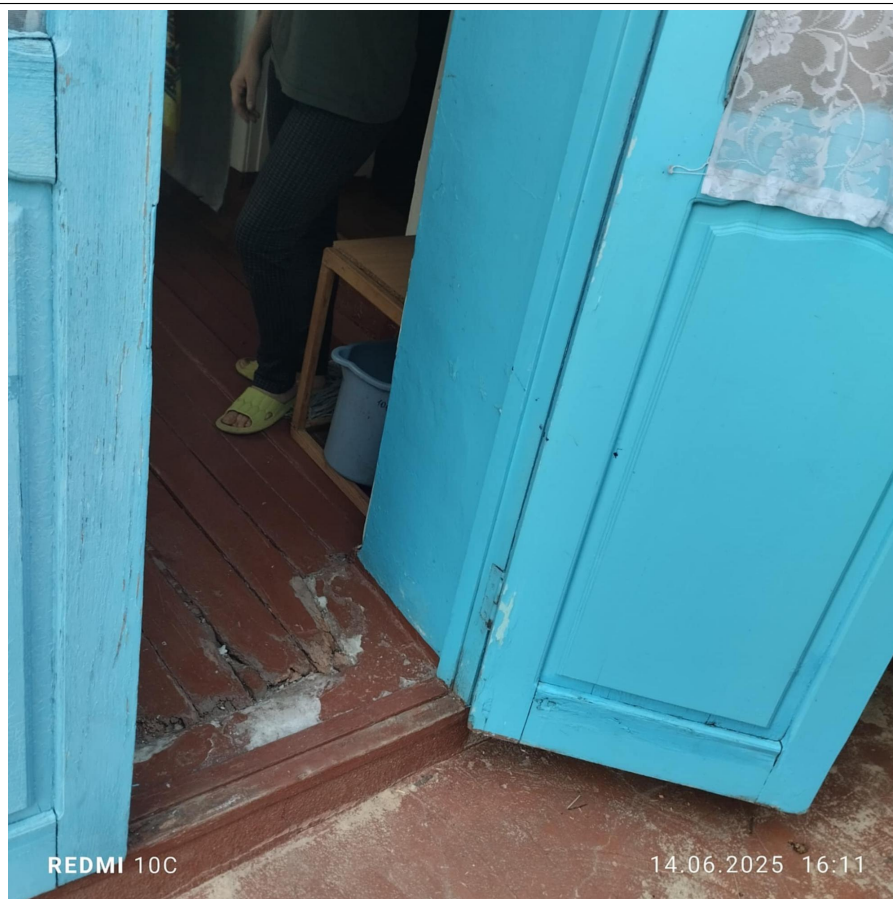
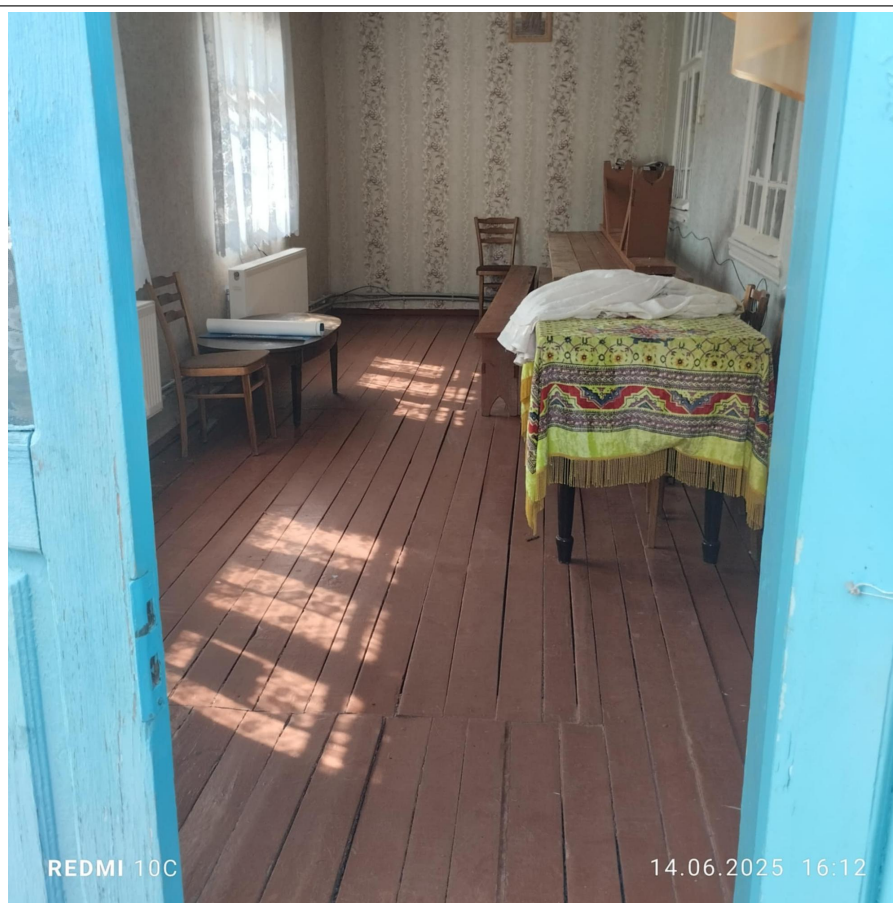
## Galerie - Intrare în clădire

| La intrare sunt trepte: | Da, 4 trepte , Înălțime totală a treptelor/scărilor (cm)80 cm |
| Înălțimea pragului ușii (de la nivelul solului până la nivelul superior al pragului): | 20 cm<br>Standard: Se aplica regula de 1:10 |
| Dacă există trepte, sunt semnalate treptele cu elemente contrastante și/sau tactile: | Nu<br>Standard: prima și ultima treaptă trebuie semnalate în culori contrastante |
