# Formular de evaluare a condițiilor de accesibilitate a clădirilor publice

| Categorii | Indicatori | Date colectate |
|---|---|---|
| Localitate, raion: | Cotiujenii mari (Soldanesti) | |
| Instituția: | BESV-31/10 (Casa de cultură) | |

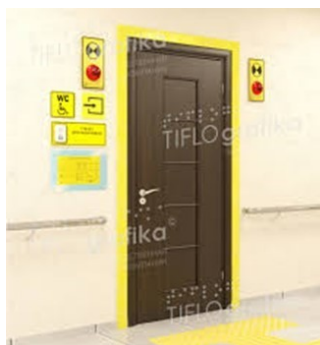
Fig. V.23. – Exemplu de conformare a suprafețelor vitrate în cadrul foii de ușă și realizarea contrastului vizual

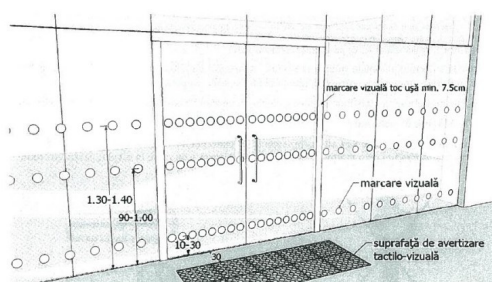
Fig. V.24. – Exemplu de conformare a suprafețelor vitrate în cadrul foii de ușă și realizarea contrastului vizual, atunci când ușa și suprafețele adiacente sunt vitrate

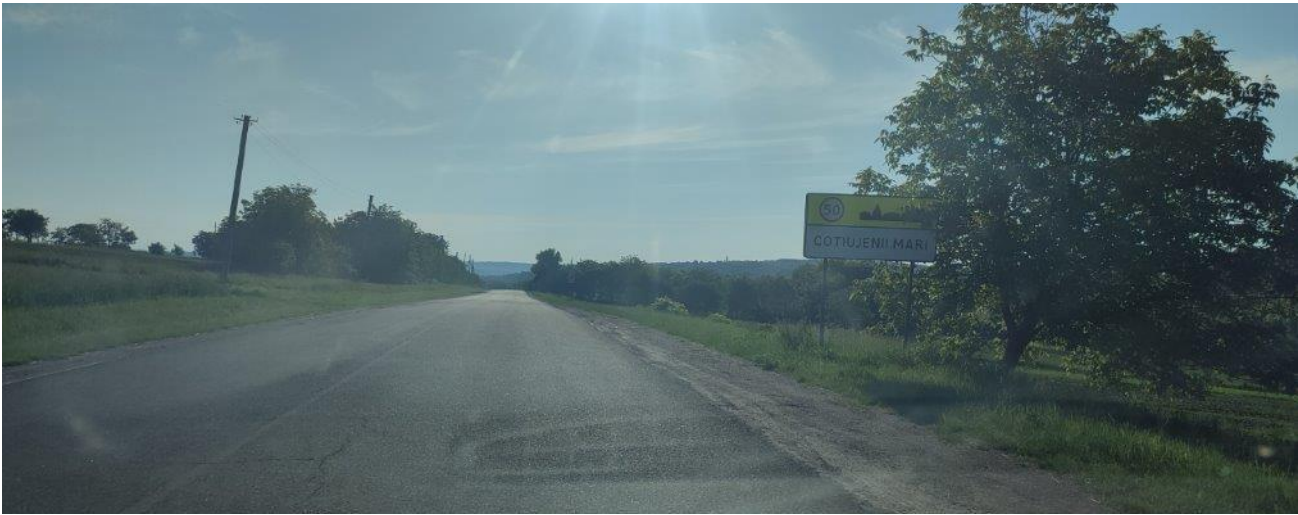
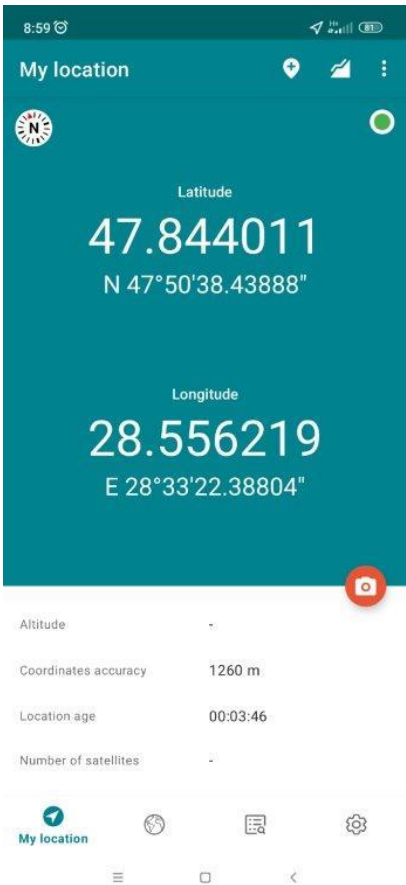
### Galerie - Căi de acces către clădire

| Trecerea de pe carosabil spre trotuar/clădire: | Abruptă |
| Borduri: | Da, 1 borduri , înălțimea:10 cm |
| Nivel: | Înclinat în urcuș |

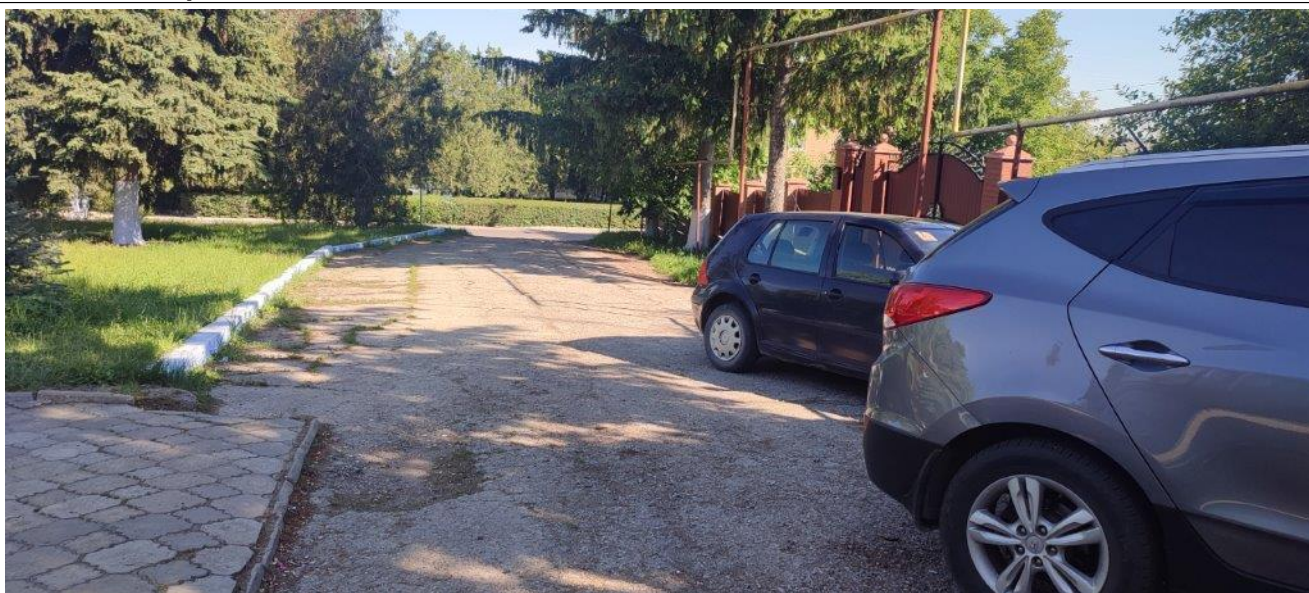
### Galerie - Loc de parcare

| Parcare obișnuită: | Nu , dar există loc unde poate fi amenajată parcare |
| Locuri de parcare amenajate pentru persoanele cu dizabilități: | Nu |

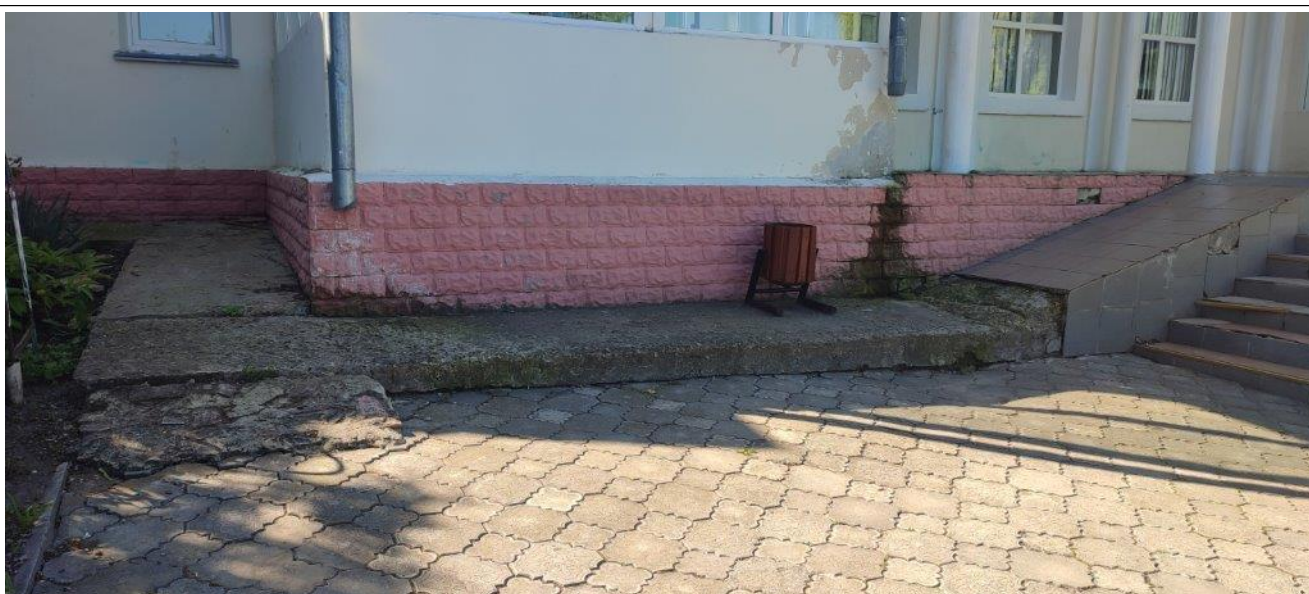
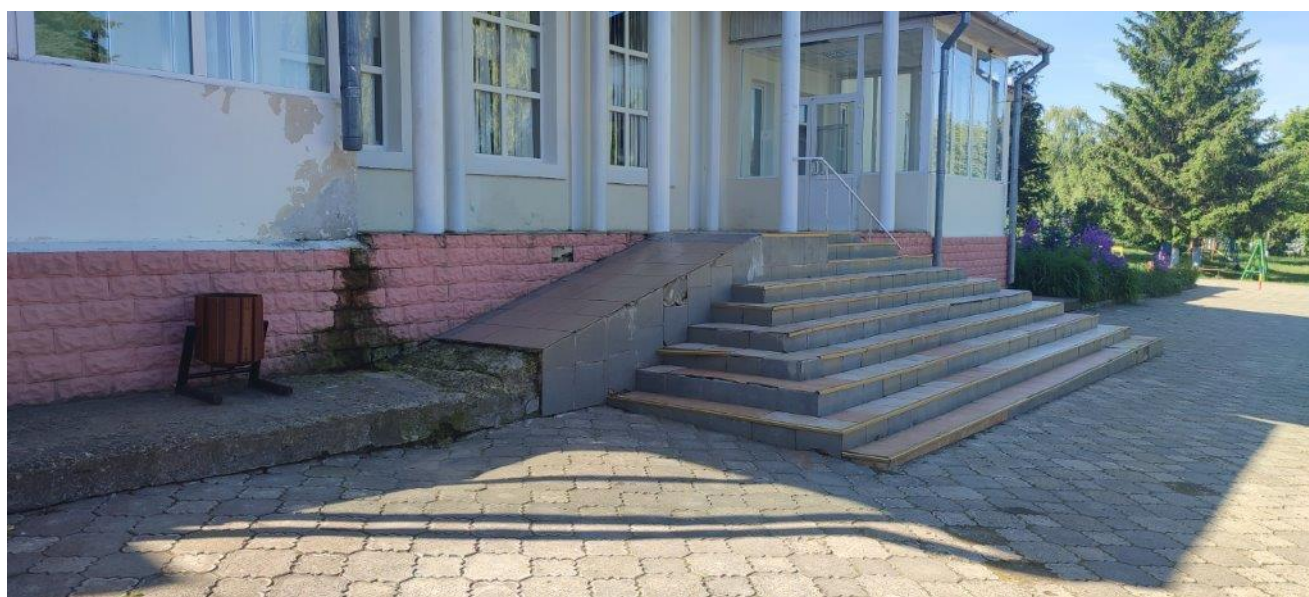
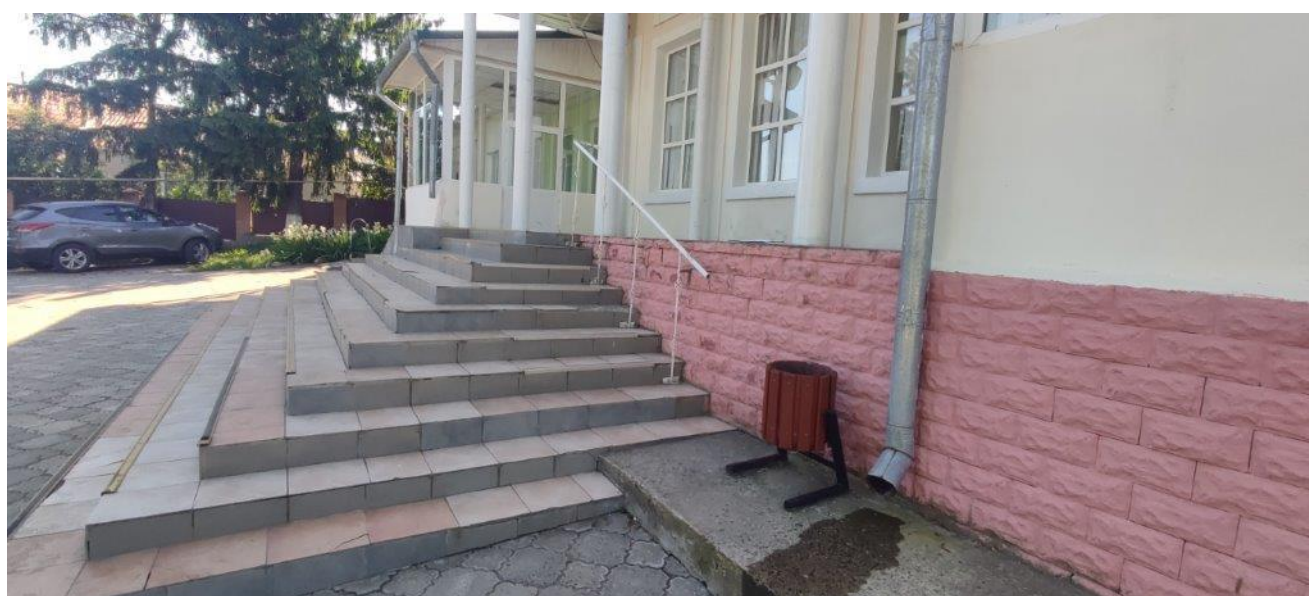
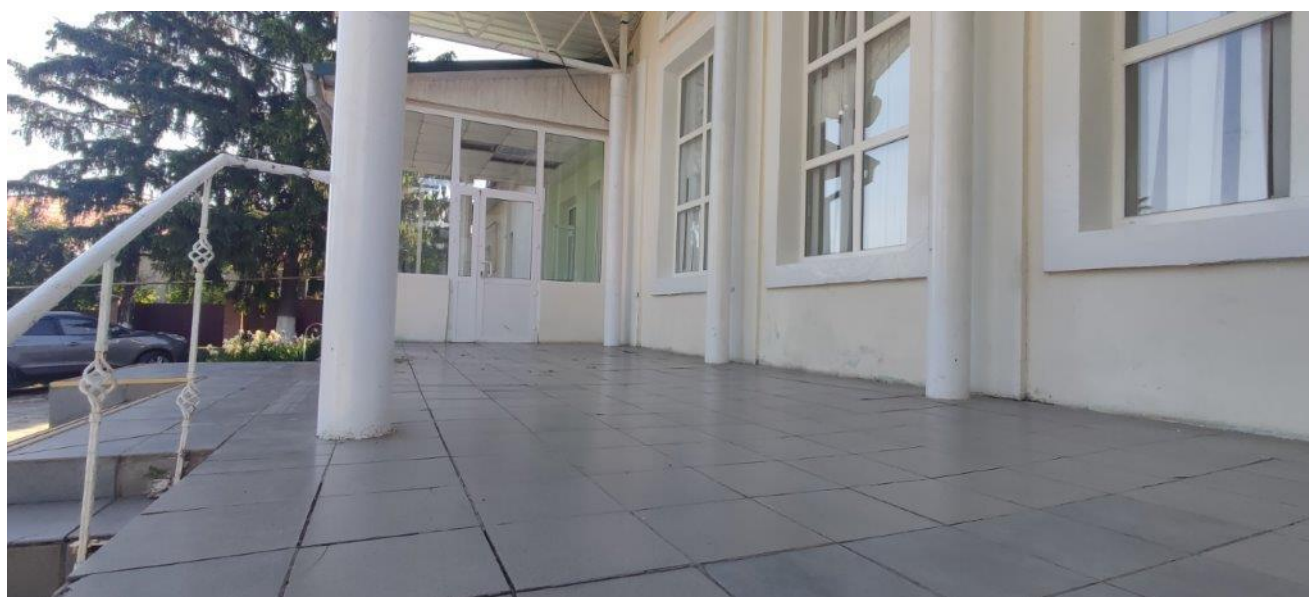
### Galerie - Intrare în clădire

| Dimensiuni ușă de intrare: | Dublă: 75 cm + 34 cm<br>Standard: lumina ușii duble trebuie să fie de minim 90 cm<br>Ușa mică din cea dublă se deschide |

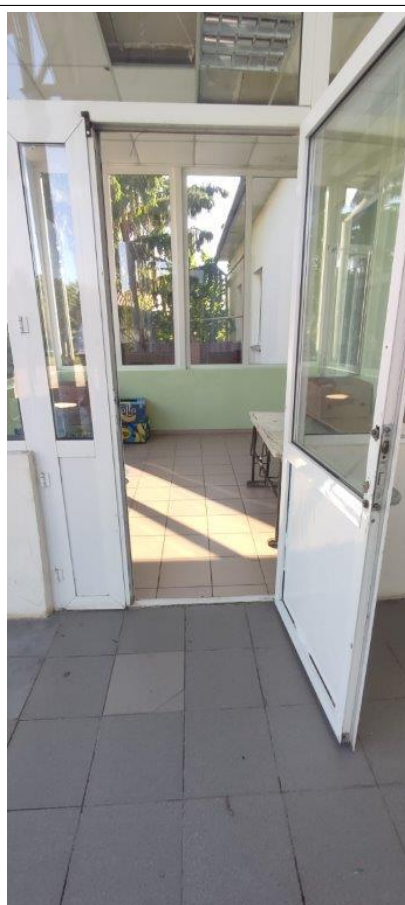
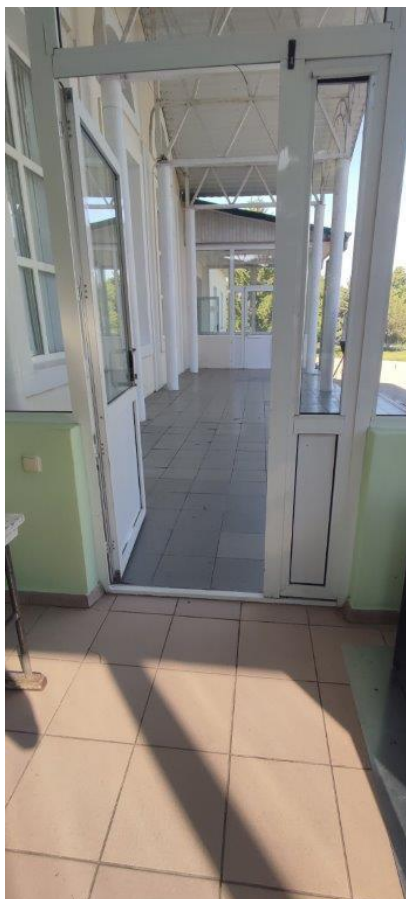
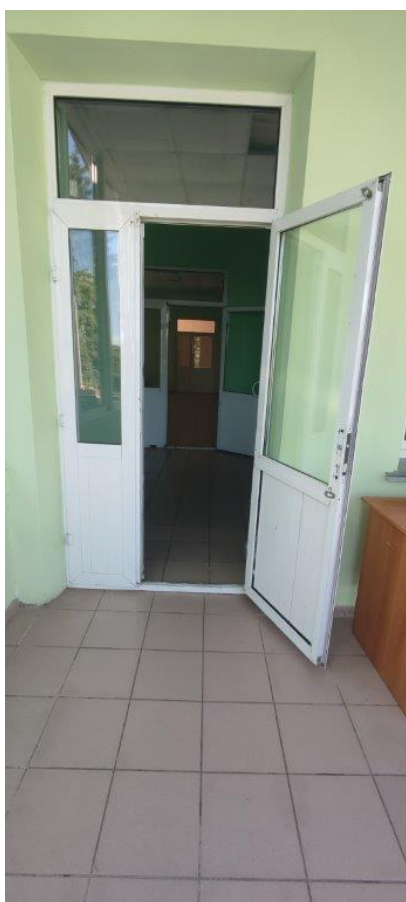
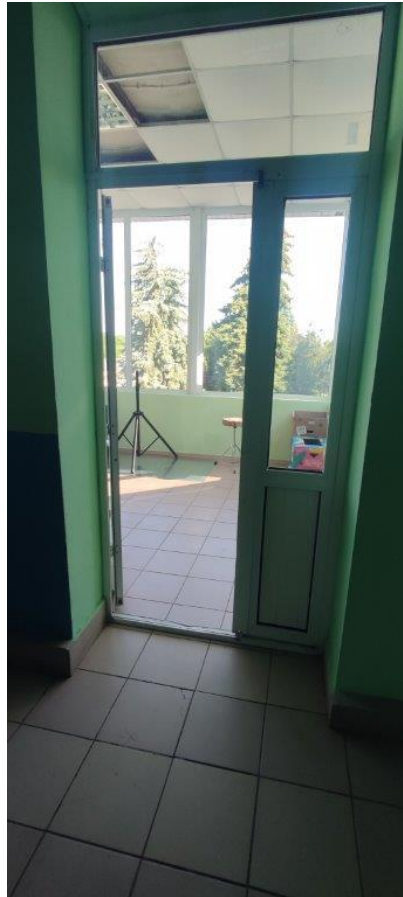
#### Galerie - Uși

| Praguri de la ușile de interior: | Prag 1 cu înălțimea: 4 cm<br>Standard: pragul trebuie să fie de maxim 2 cm |
| Ușile de la intrare și din interiorul clădirii sunt dotate/marcate corespunzător cu semne contrastante: | Nu<br>Standard: este o diferență de culoare contrastantă (culori închise / culori deschise) între perete și podea |

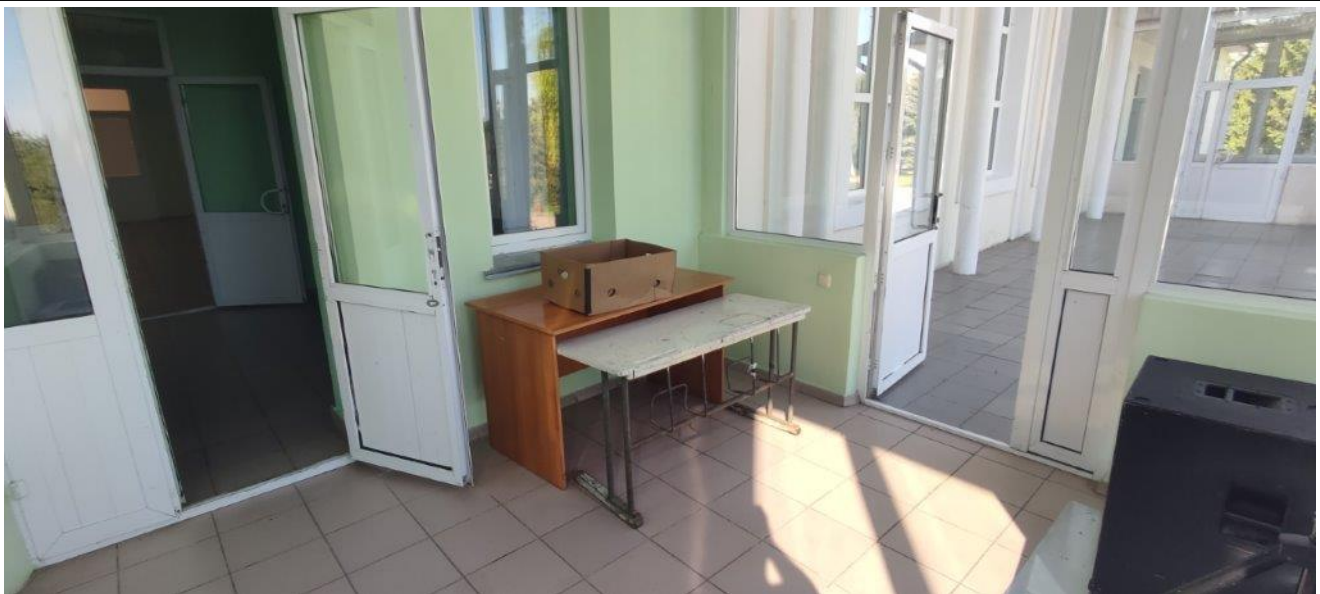
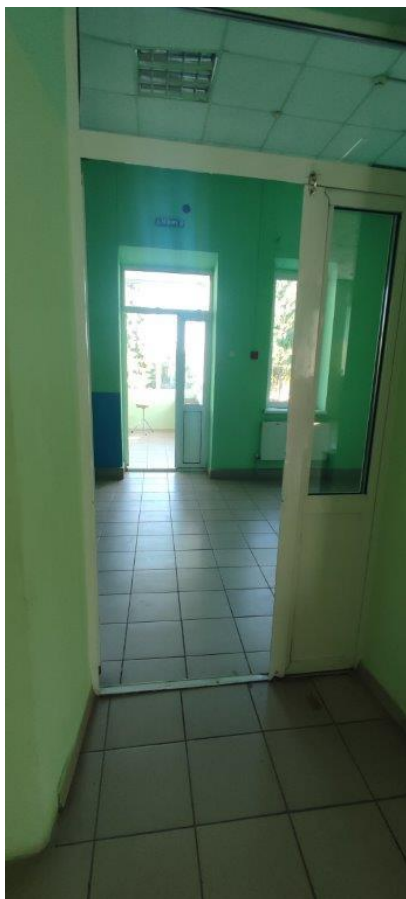
**Galerie - Coridoare**

| Lățimea coridorului (în cel mai îngust loc) este peste 150 cm? | Da |
| Culori contrastante (este o diferență de culoare contrastantă (culori închise / culori deschise) între perete și podea): | Da |

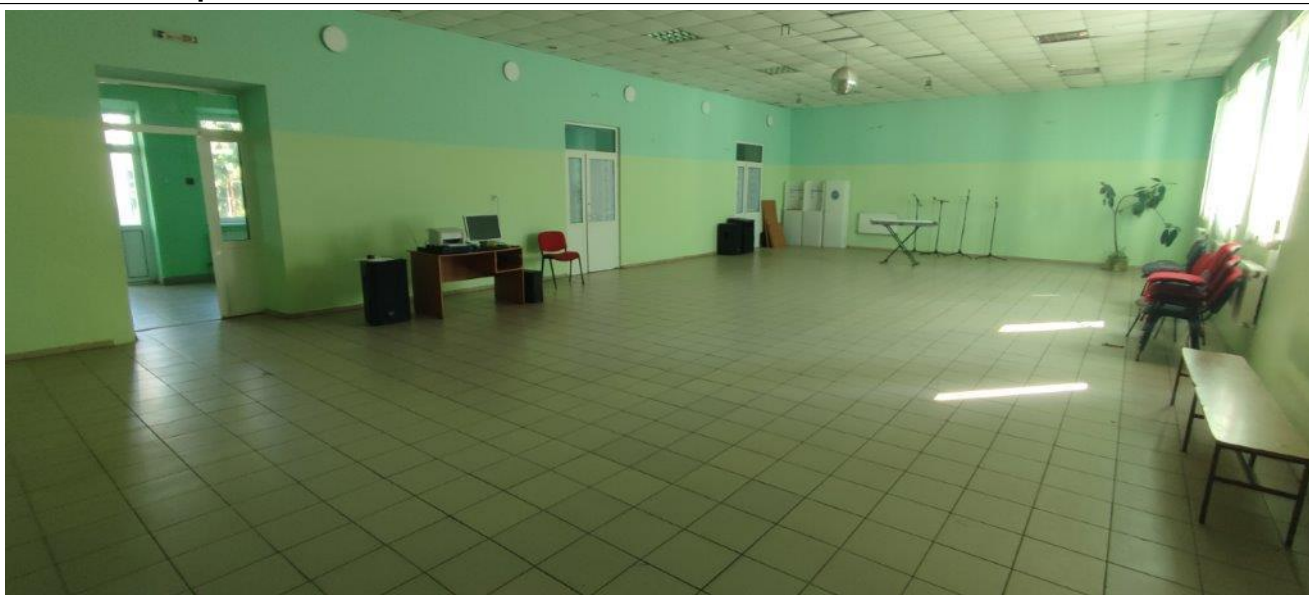
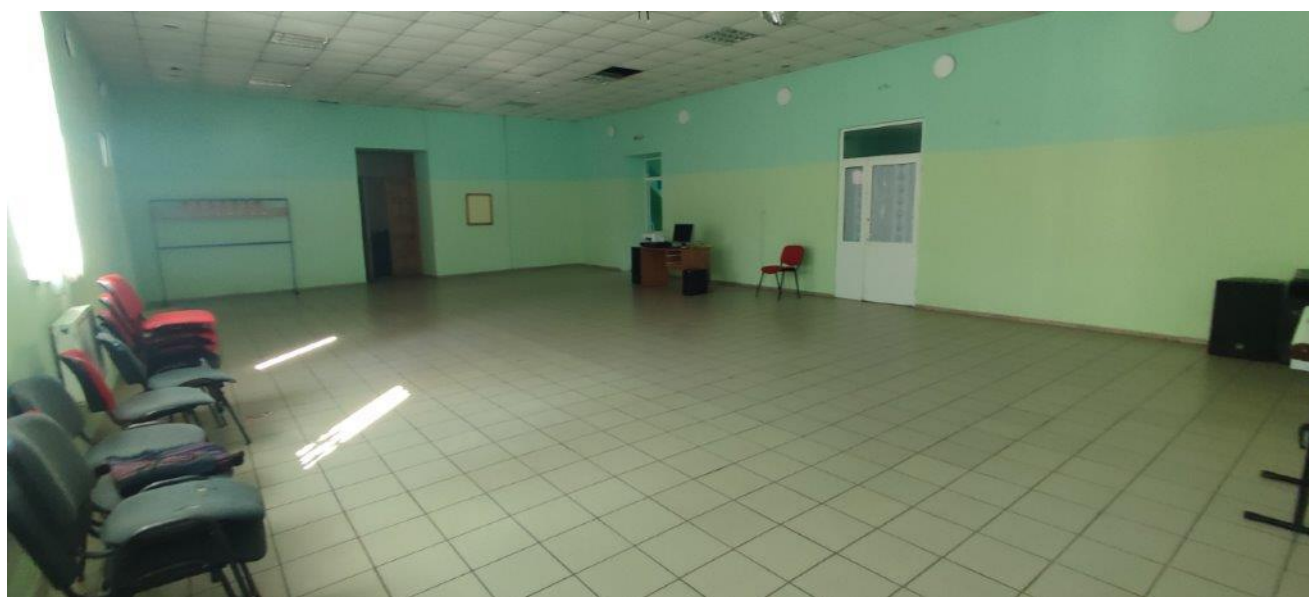
**Galerie - Sala de prestare a serviciului**

În sală este spațiu de manevră pentru un scaun rulant cu diagonala minimă de 140 cm:

Culori contrastante pentru sală:
