# Formular de evaluare a condițiilor de accesibilitate a clădirilor publice

Data: **17-06-2025**

| Categorii | Indicatori | Date colectate |
|---|---|---|
| Instituția: | BESV - 4/3 ( L.T."A.Pușkin") | |

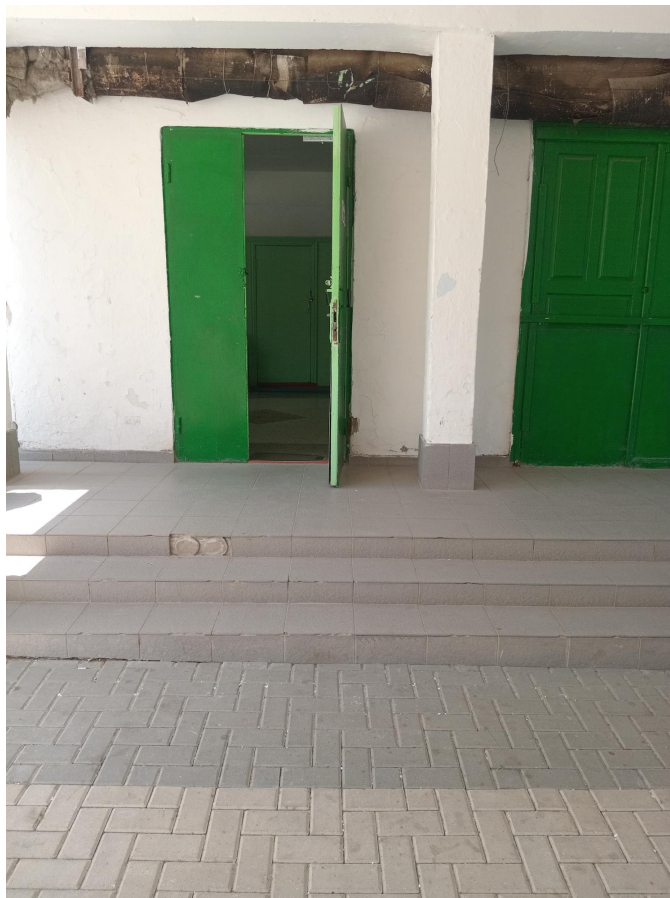
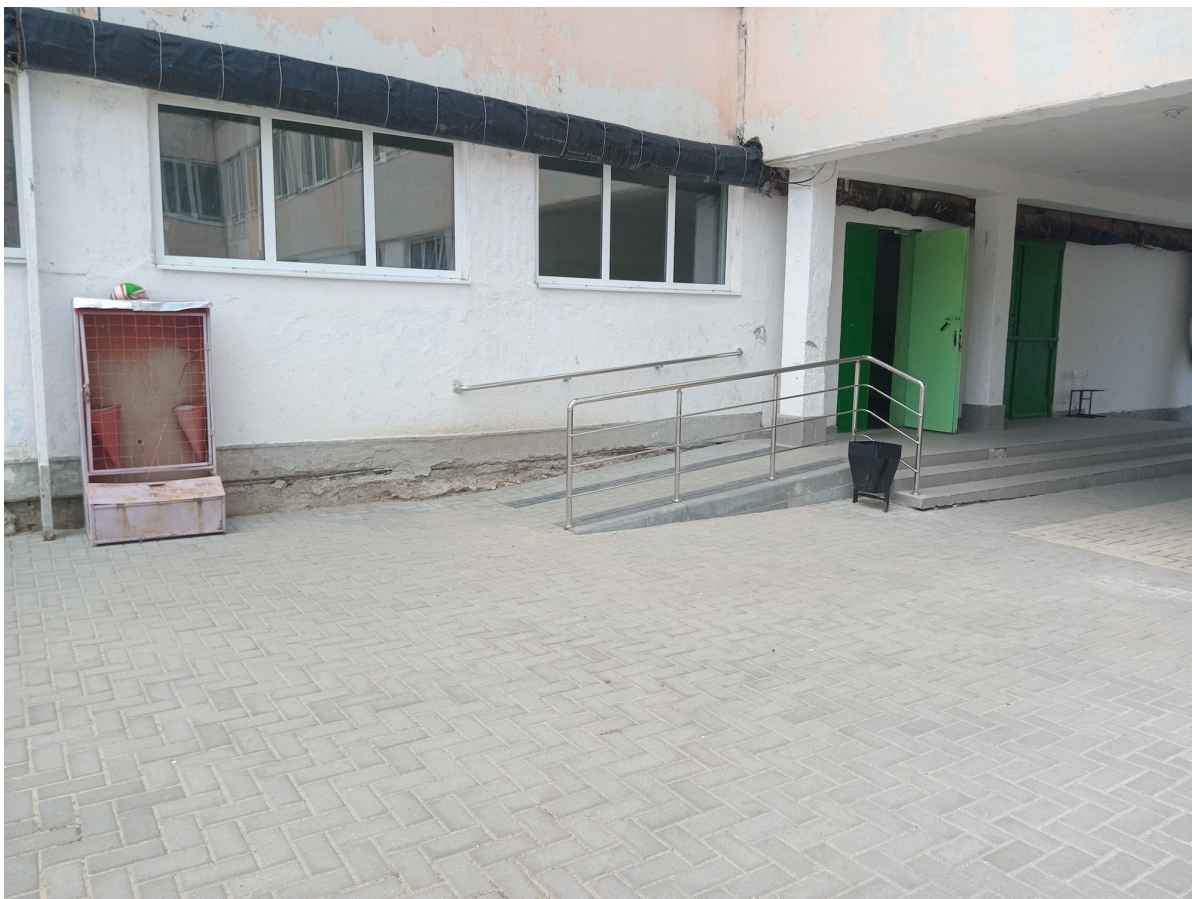
**Galerie - Intrare în clădire**

| La intrare sunt trepte: | Da, 3 trepte , Înălțime totală a treptelor/scărilor (cm)36 cm |
| Înălțimea pragului ușii (de la nivelul solului până la nivelul superior al pragului): | 36 cm<br>Standard: Se aplica regula de 1:12 |
| Dacă există trepte, sunt semnalate treptele cu elemente contrastante și/sau tactile: | Nu<br>Standard: prima și ultima treaptă trebuie semnalate în culori contrastante |
| Lungimea rampei: | 303 cm |
| Lățimea rampei: | 140 cm |
| Suprafața rampei este antiderapantă (nealunecoasă): | Nu |
| Sunt bare de suport: | Da<br>Barele sunt pe ambele părți. Barele au două rânduri.<br>Înălțimea barele de jos: 35. Înălțimea barele de sus: 95 . |

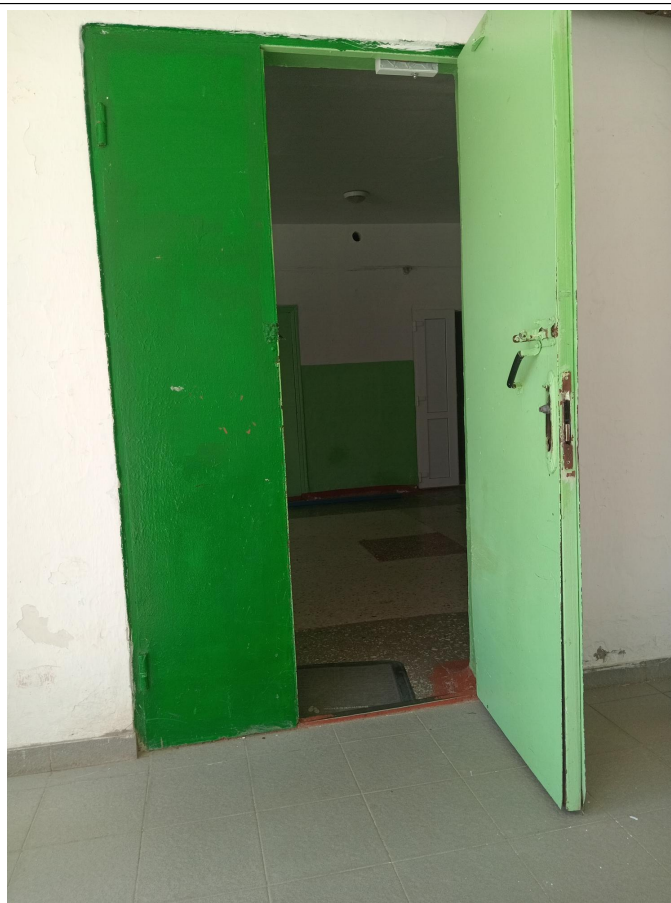
**Galerie - Uși**

| Dimensiuni ușă de intrare: | Dublă: 70 cm + 70 cm<br>Standard: lumina ușii duble trebuie să fie de minim 90 cm<br>Ușa mică din cea dublă se deschide |
| Prag ușă de intrare: | Prag exterior și interior cu înălțimile: 6 + 3 cm<br>Standard: pragul trebuie să fie de maxim 2 cm |
| Praguri de la ușile de interior: | Prag 1 cu înălțimea: 9 cm<br>Standard: pragul trebuie să fie de maxim 2 cm |
| Ușile de la intrare și din interiorul clădirii sunt dotate/marcate corespunzător cu semne contrastante: | Nu<br>Standard: este o diferență de culoare contrastantă (culori închise / culori deschise) între perete și podea |

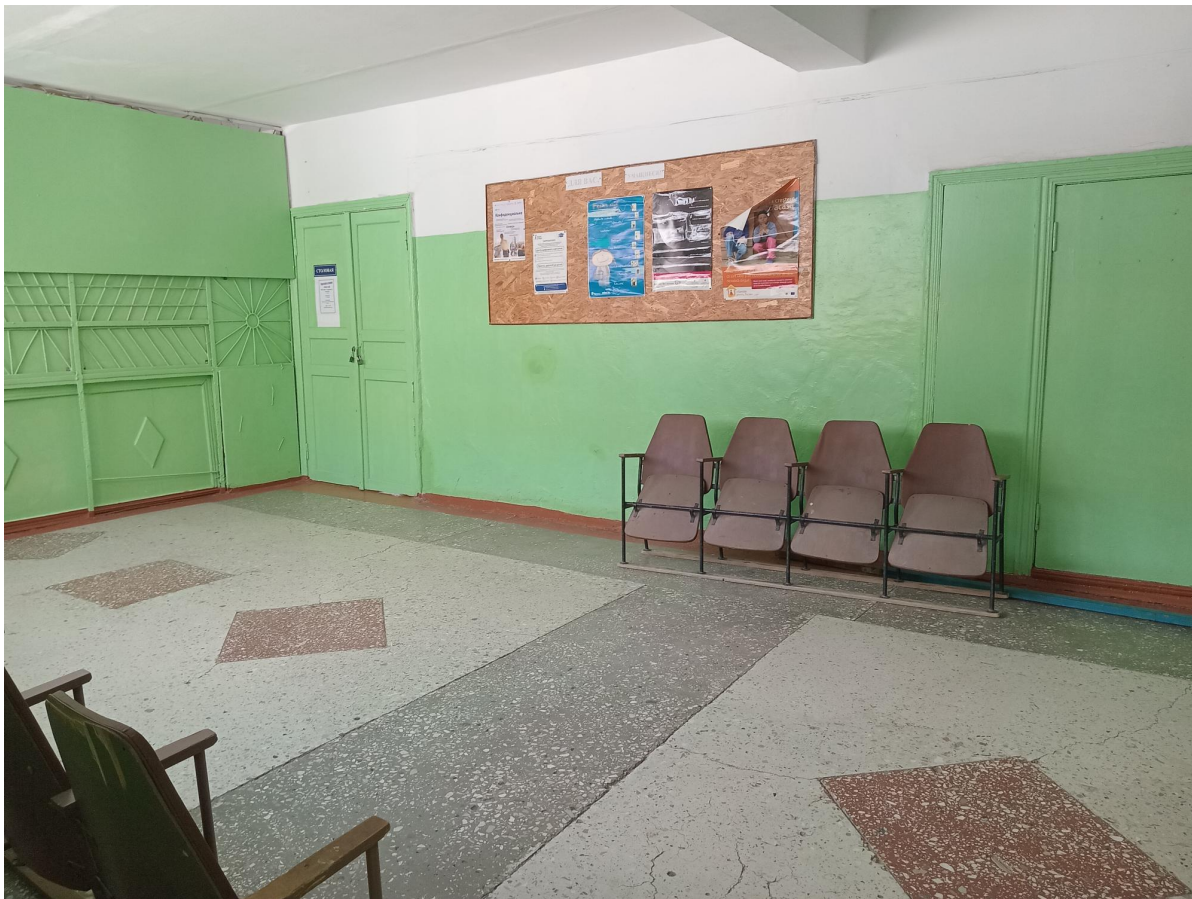
## Galerie - Coridoare

| Lățimea coridorului (în cel mai îngust loc) este peste 150 cm? | Da |
| Pardoseala/podeaua în coridor este suprafață accesibilă: | Da |

| Categorii | Indicatori | Date colectate |
|---|---|---|
| | Culori contrastante (este o diferență de culoare contrastantă (culori închise / culori deschise) între perete și podea): | Da |

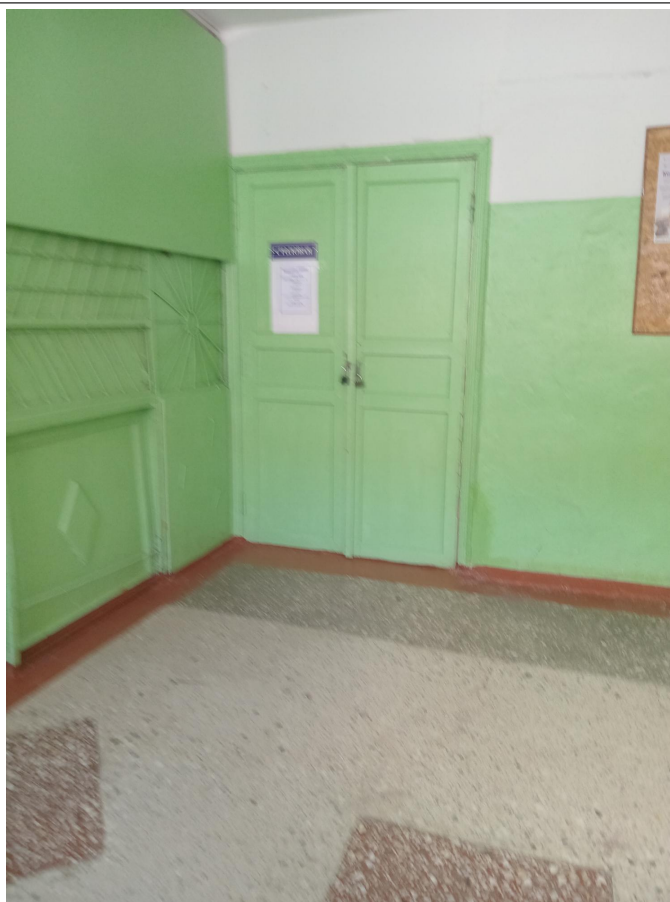
## Galerie - Sala de prestare a serviciului

| În sală este spațiu de manevră pentru un scaun rulant cu diagonala minimă de 140 cm: | Da |
| Culori contrastante pentru sală: | Da<br>Standard: este o diferență de culoare contrastantă (culori închise / culori deschise) între perete și podea |
