# Formular de evaluare a condițiilor de accesibilitate a clădirilor publice

| Categorii | Indicatori | Date colectate |
|---|---|---|
| Localitate, raion: | Hirbovatul nou (Anenii noi) | |
| Instituția: | BESV - 4/5 ( Oficiul medicilor de familie) | |

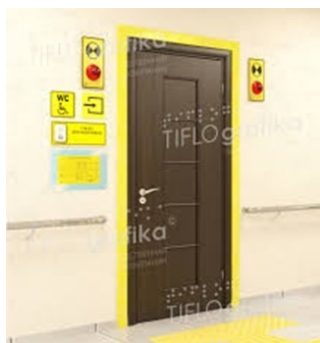
Fig. V.23. - Exemplu de conformare a suprafețelor vitrate în cadrul foi de ușă și realizarea contrastului vizual

| Categorii | Indicatori | Date colectate |
|---|---|---|
| | Ușile de la intrare și din interiorul clădirii sunt dotate/marcate corespunzător cu semne contrastante: | Nu<br>Standard: este o diferență de culoare contrastantă (culori închise / culori deschise) între perete și podea |

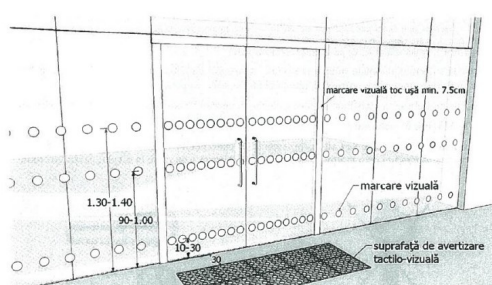
| Categorii | Indicatori | Date colectate |
|---|---|---|
| | Dimensiuni ușă de intrare: | Simplă: 75 cm<br>Standard: trebuie să fie de minim 90 cm<br>- |
| | Prag ușă de intrare: | Prag exterior și interior cu înălțimile: 6 + 2 cm<br>Standard: pragul trebuie să fie de maxim 2 cm |

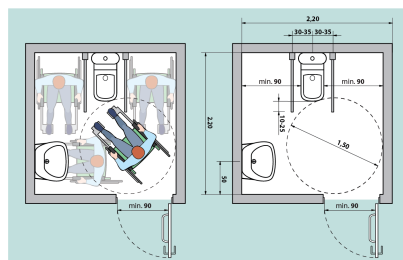
Fig. V.42.a Amenajarea unei cabine WC adaptate - tip A

| Grup sanitar în interior: | Nu |

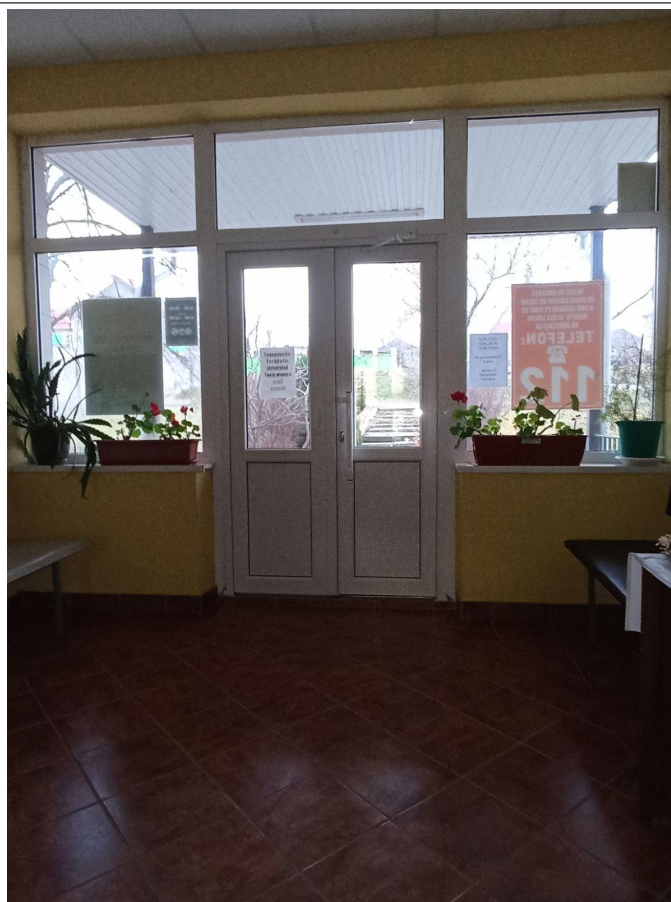
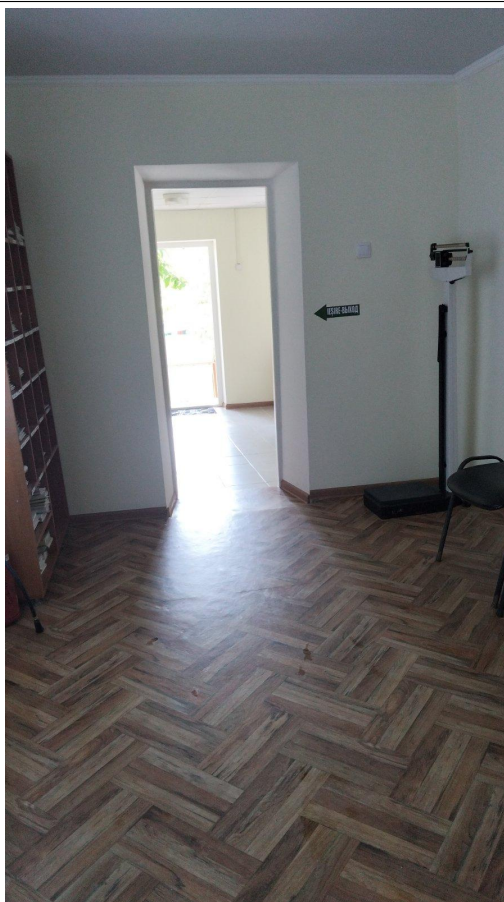
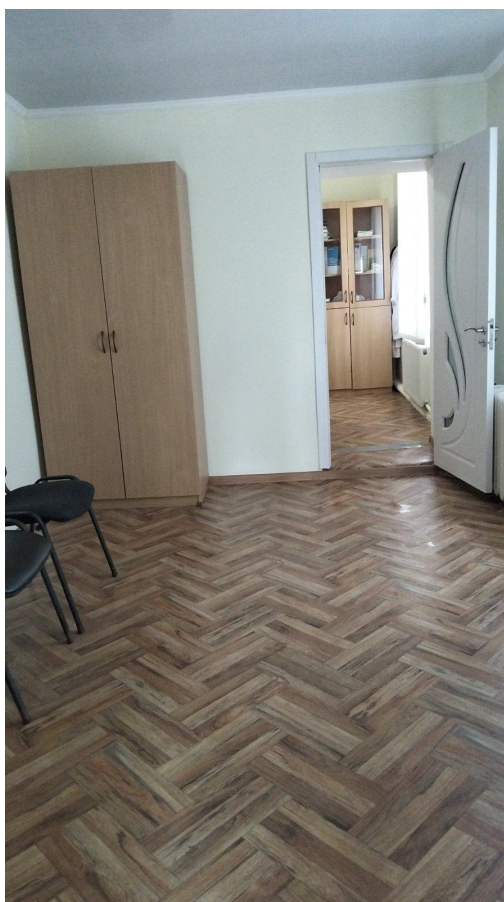
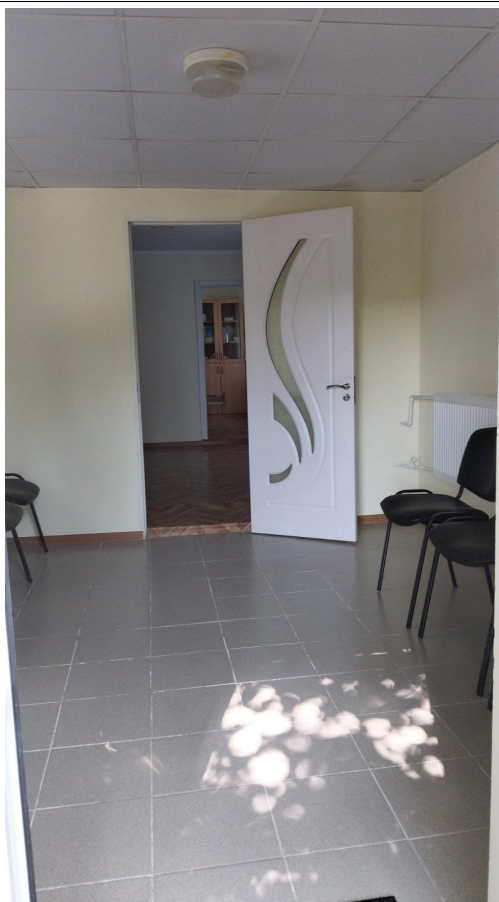
## Galerie - Uși

| Categorii | Indicatori | Date colectate |
|---|---|---|
| | Uși în interior: | Lățimea: 72 cm |
| | Praguri de la ușile de interior: | Prag 1 cu înălțimea: 6 cm<br>Standard: pragul trebuie să fie de maxim 2 cm |
