# Formular de evaluare a condițiilor de accesibilitate a clădirilor publice

Data: **12-09-2023**

| Categorii | Indicatori | Date colectate |
|---|---|---|
| Instituția: | Judecătoria Fălești | |

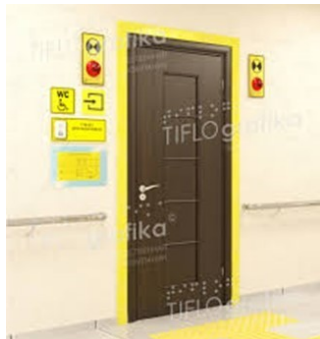
Fig. V.23. – Exemplu de conformare a suprafețelor vitrate în cadrul foi de ușă și realizarea contrastului vizual

| Categorii | Indicatori | Date colectate |
|---|---|---|
| | Ușile de la intrare și din interiorul clădirii sunt dotate/marcate corespunzător cu semne contrastante: | Nu<br><b>Standard: este o diferență de culoare contrastantă (culori închise / culori deschise) între perete și podea</b> |

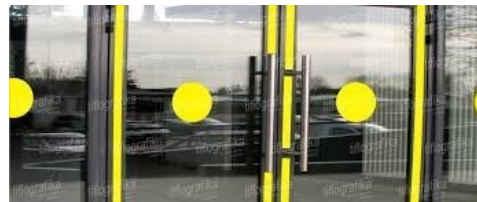
Fig. V.24. – Exemplu de conformare a suprafețelor vitrate în cadrul foi de ușă și realizarea contrastului vizual, atunci când ușa și suprafețele adiacente sunt vitrate

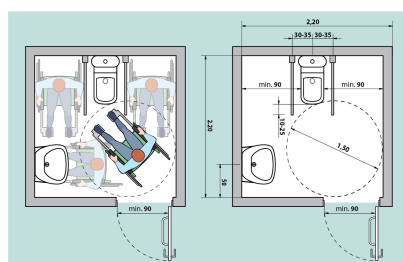
Fig. V.42a Amenajarea unei cabine WC adaptate - tip A

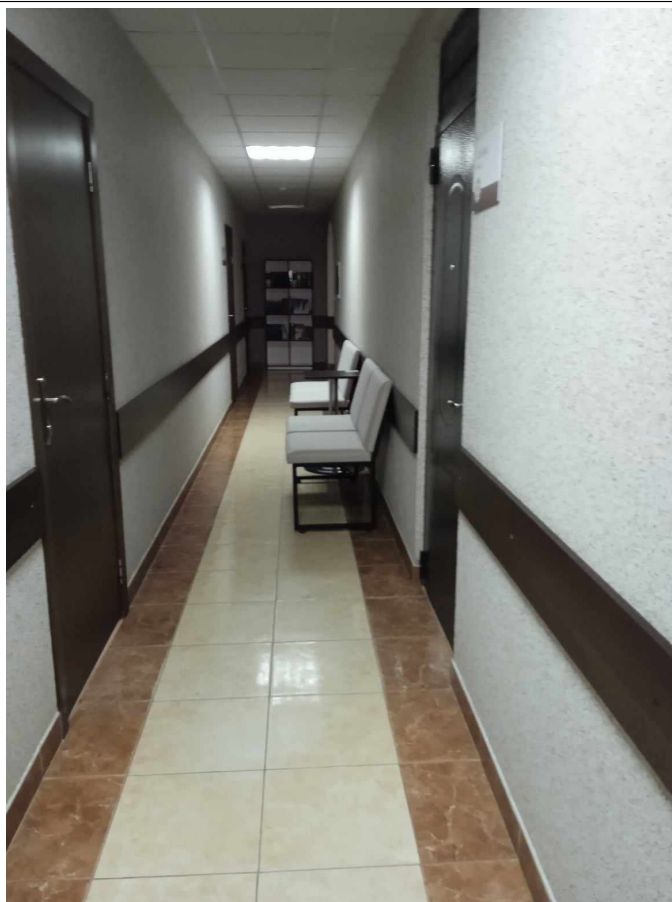
## **Galerie - Coridoare**

| Lățime (dacă este cazul, în cel mai îngust loc): | 140 cm , există buzunare la coridoare<br><b>Standard: Lățimea minimă a coridorului ar trebui să fie de cel puțin 150 cm), Dacă coridorul este îngust (până la 180 cm)</b> |
| Suprafață alunecoasă: | Da |
| Bariere/obstacole: | Da , sunt canapea |
