# Formular de evaluare a condițiilor de accesibilitate a clădirilor publice

| Categorii | Indicatori | Date colectate |
|---|---|---|
| Localitate, raion: | Calfa (Anenii noi) | |
| Instituția: | BESV 37/4 (Casa de cultură) | |

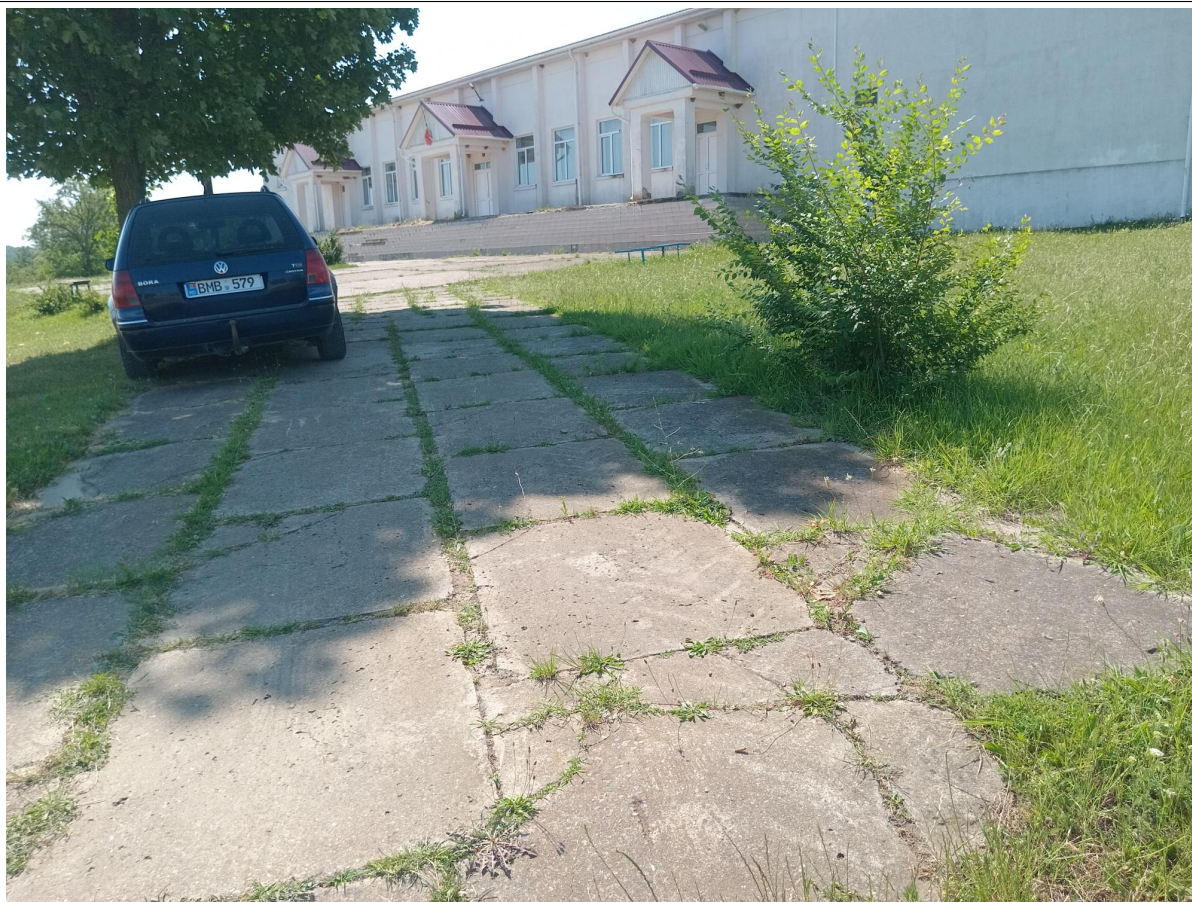
## Galerie - Loc de parcare

| Parcare obișnuită: | Da |
| Locuri de parcare amenajate pentru persoanele cu dizabilități: | Nu |

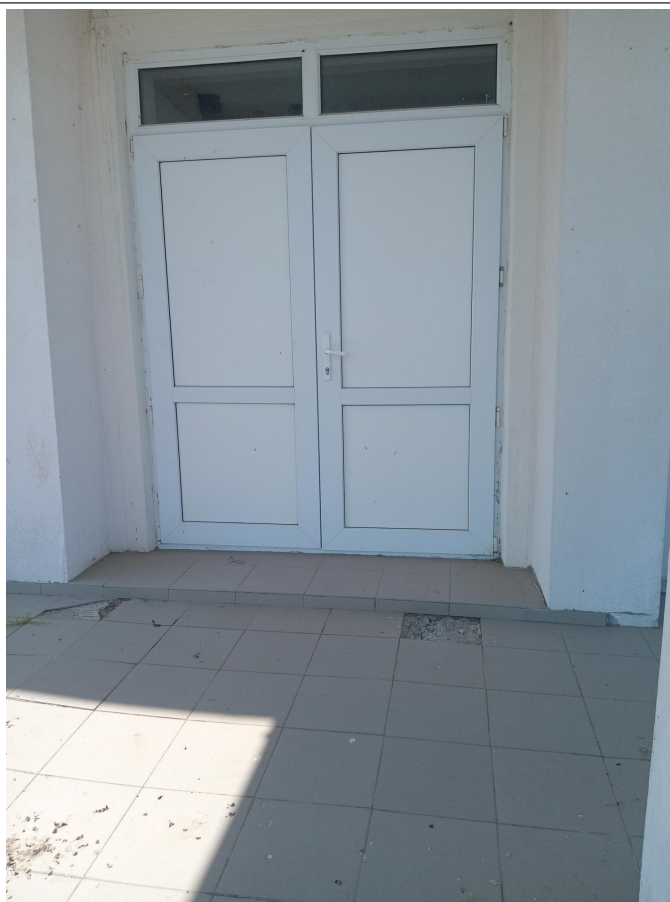
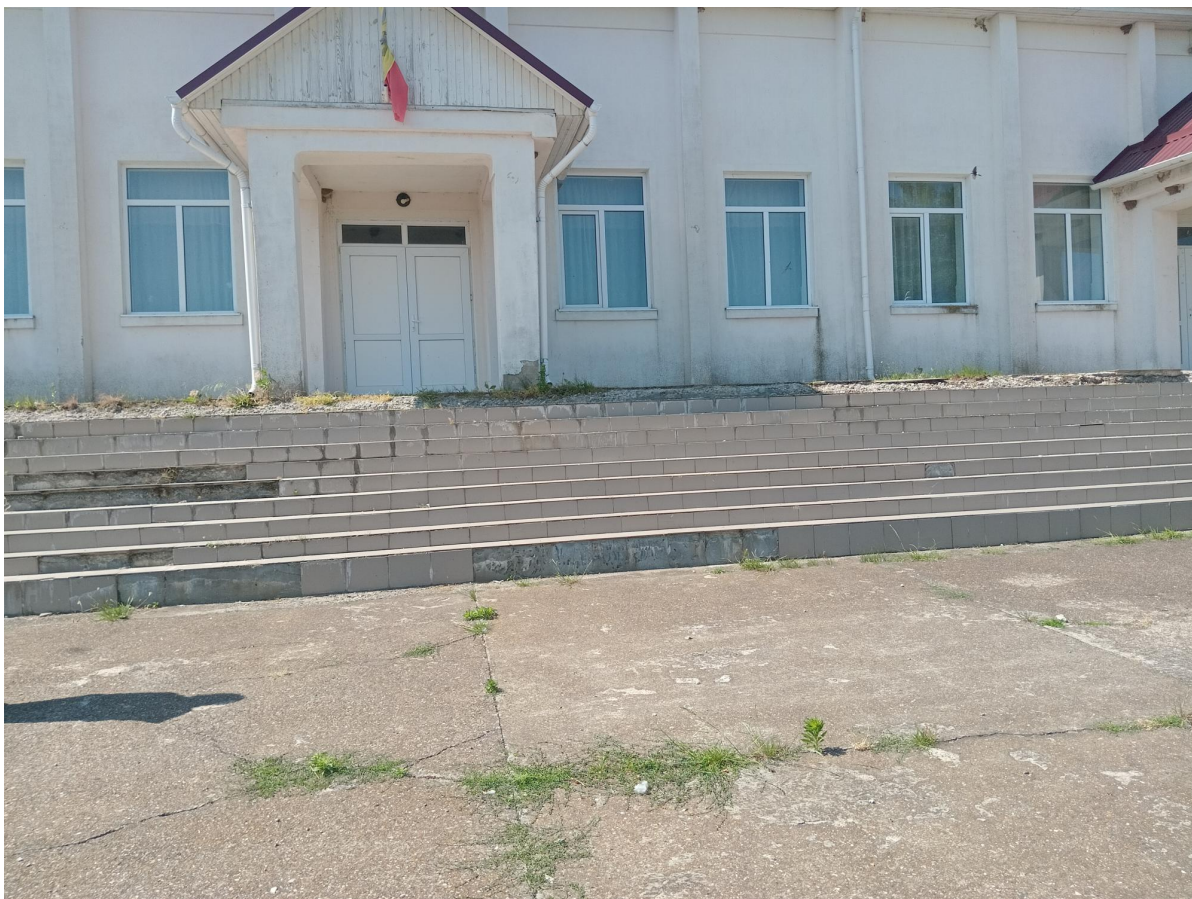
## Galerie - Intrare în clădire

| Intrarea în clădire este la nivelul solului: | Nu |
| La intrare sunt trepte: | Da, 10 trepte , înălțime totală a treptelor/scărilor (cm)165 cm |
| Înălțimea pragului ușii (de la nivelul solului până la nivelul superior al pragului): | 165 cm<br>! Pentru h - până în 20 cm – se aplica regula de 1:10<br>! La fiecare 9 m de cm x 140 cm |
| Dacă există trepte, sunt semnalate treptele cu elemente contrastante și/sau tactile: | Nu<br>Standard: prima și ultima treaptă trebuie semnalate în culori contrastante |
| Există rampă de acces: | Nu |

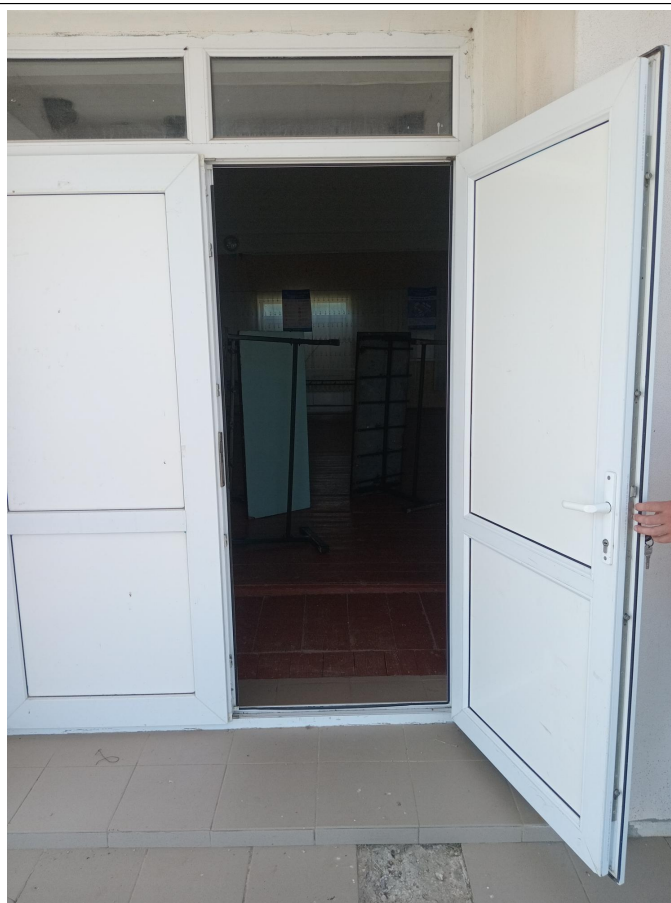
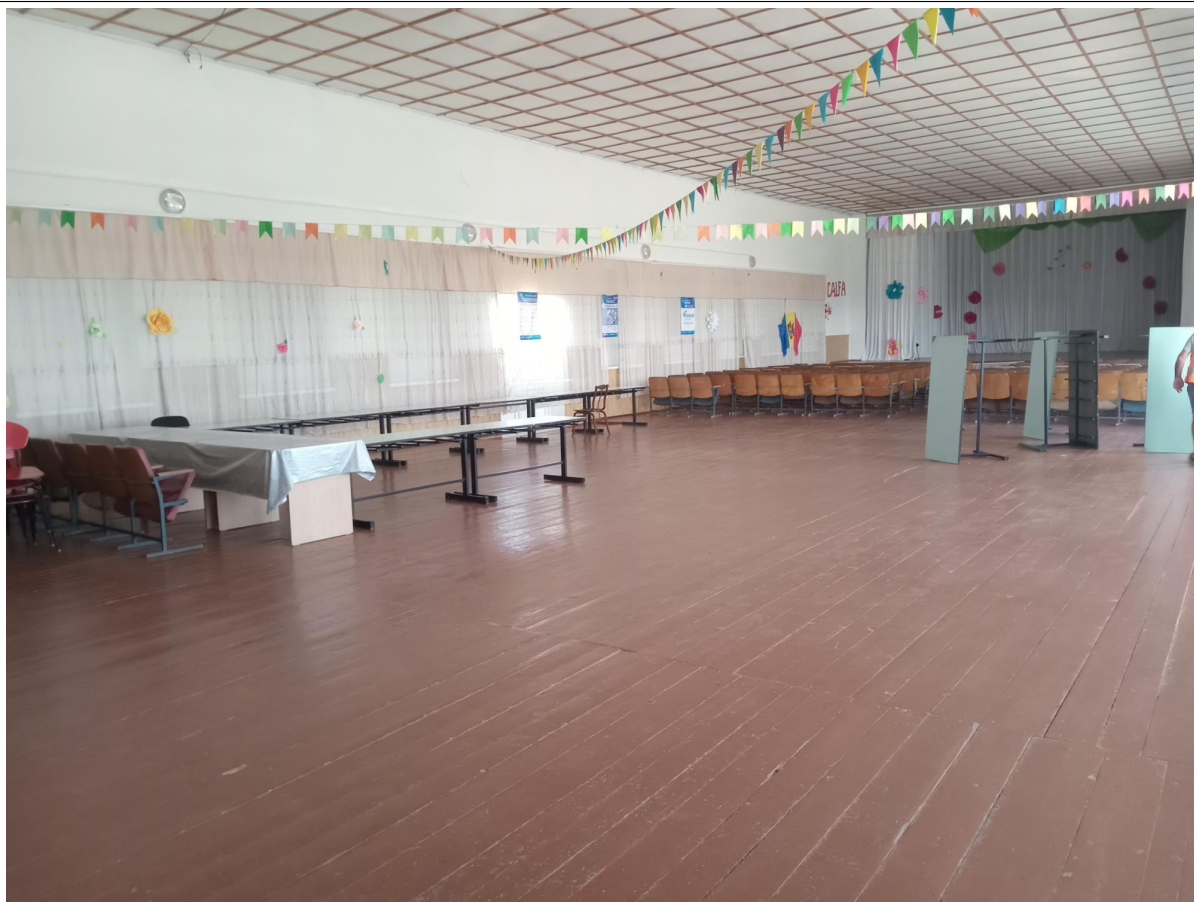
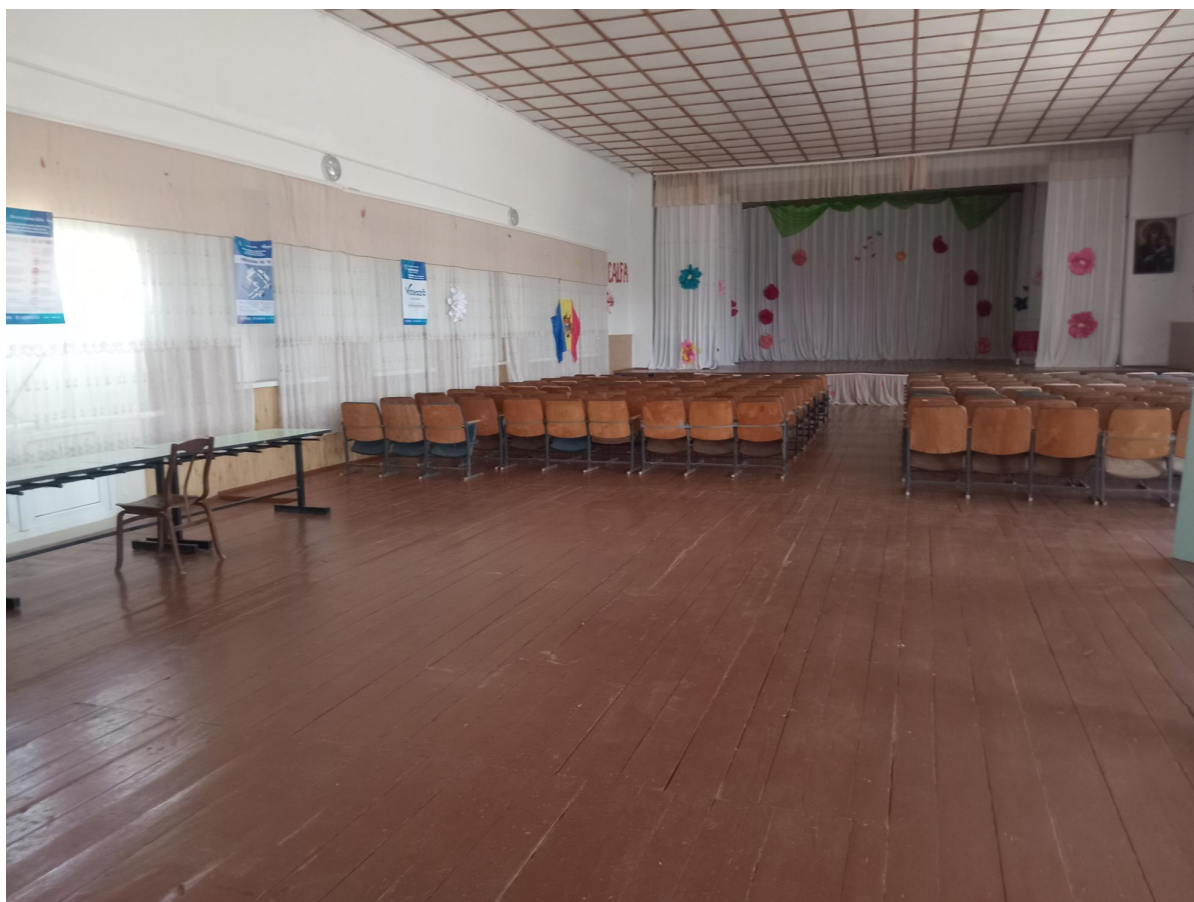
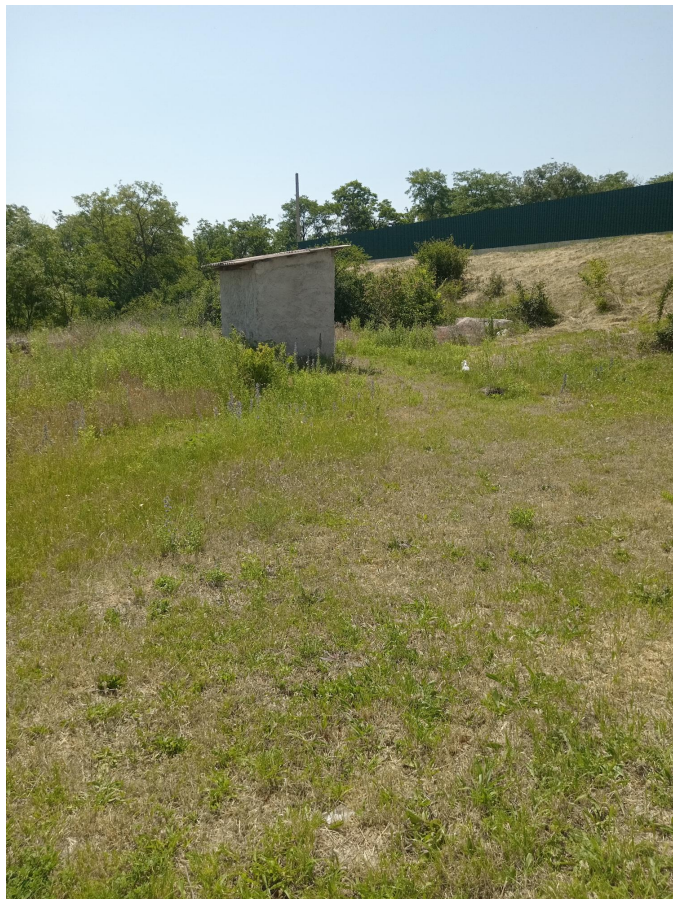
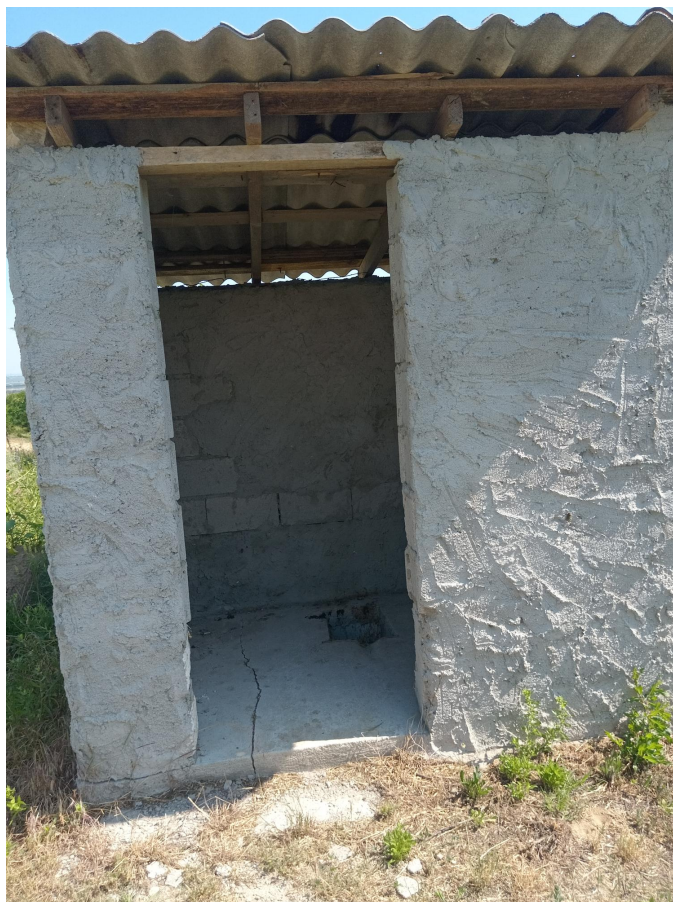
**Galerie - Uși**

| Categorii | Indicatori | Date colectate |
|---|---|---|
| | Dimensiuni ușă de intrare: | Dublă: 77 cm + 77 cm<br>Standard: lumina ușii duble trebuie să fie de minim 90 cm<br>Ușa mică din cea dublă se deschide |
| | Prag ușă de intrare: | Prag exterior și interior cu înălțimile: 4 + 7 cm<br>Standard: pragul trebuie să fie de maxim 2 cm |
| | Ușile de la intrare și din interiorul clădirii sunt dotate/marcate corespunzător cu semne contrastante: | Nu<br>Standard: este o diferență de culoare contrastantă (culori închise / culori deschise) între perete și podea |
