# Formular de evaluare a condițiilor de accesibilitate a clădirilor publice

| Categorii | Indicatori | Date colectate |
|---|---|---|
| Localitate, raion: | Gura bicului (Anenii noi) | |
| Instituția: | BESV - 37/6 ( Casa de cultură, foaie) | |

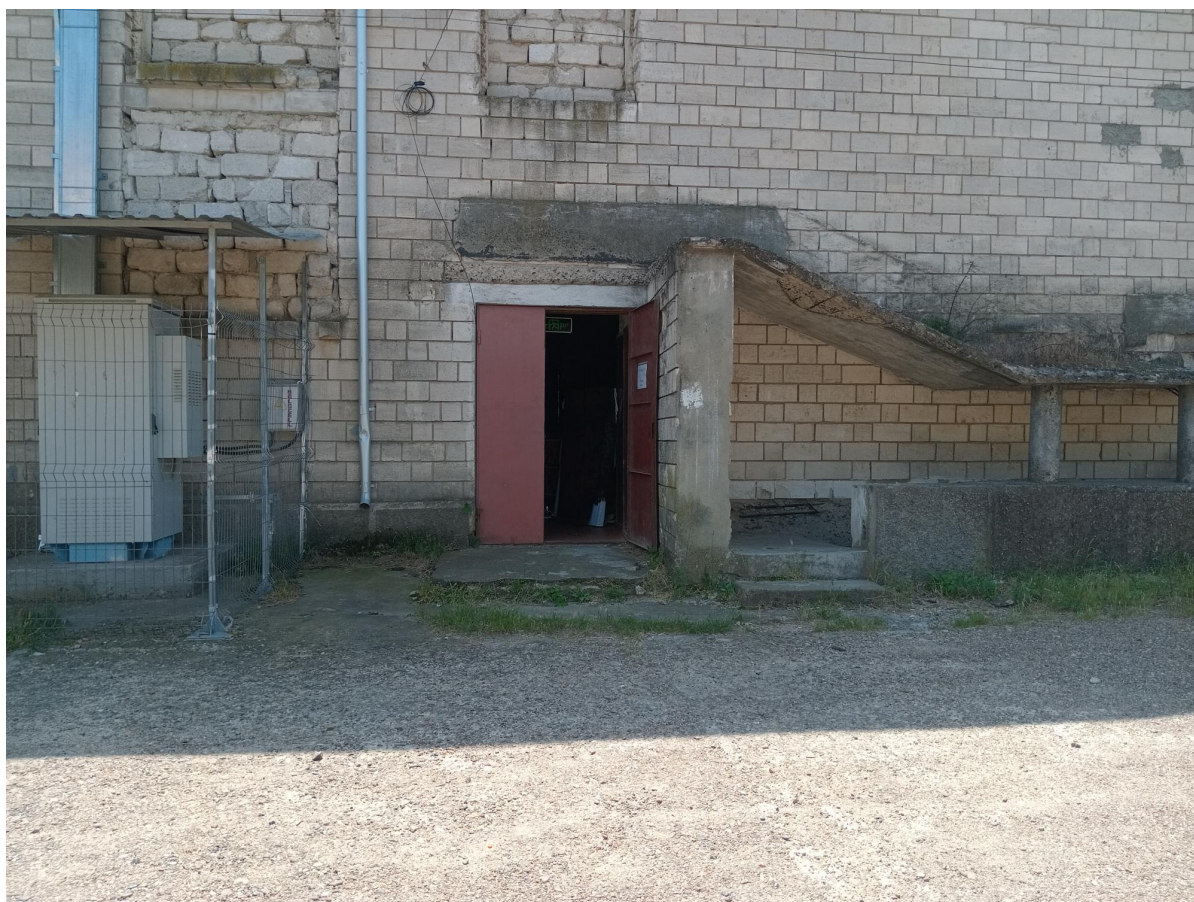
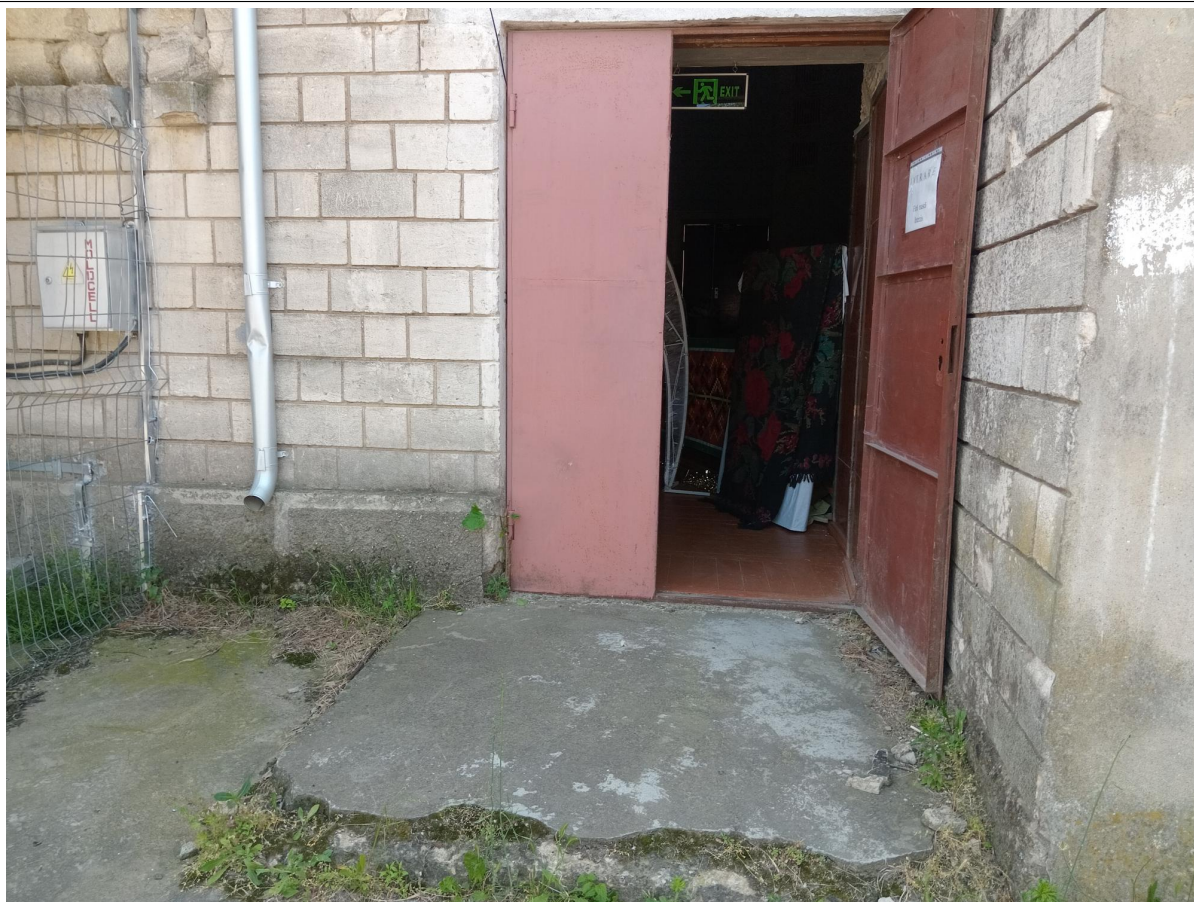
## **Galerie - Intrare în clădire**

| La intrare sunt trepte: | Da, 4 trepte , Înălțime totală a treptelor/scărilor (cm)60 cm |
| Dacă există trepte, sunt semnalate treptele cu elemente contrastante și/sau tactile: | Nu<br>Standard: prima și ultima treaptă trebuie semnalate în culori contrastante |

| Dimensiuni ușă de intrare: | Dublă: 70 cm + 70 cm<br>Standard: lumina ușii duble trebuie să fie de minim 90 cm<br>Ușa mică din cea dublă se deschide |
| Prag ușă de intrare: | Prag exterior și interior cu înălțimile: 8 + 4 cm<br>Standard: pragul trebuie să fie de maxim 2 cm |

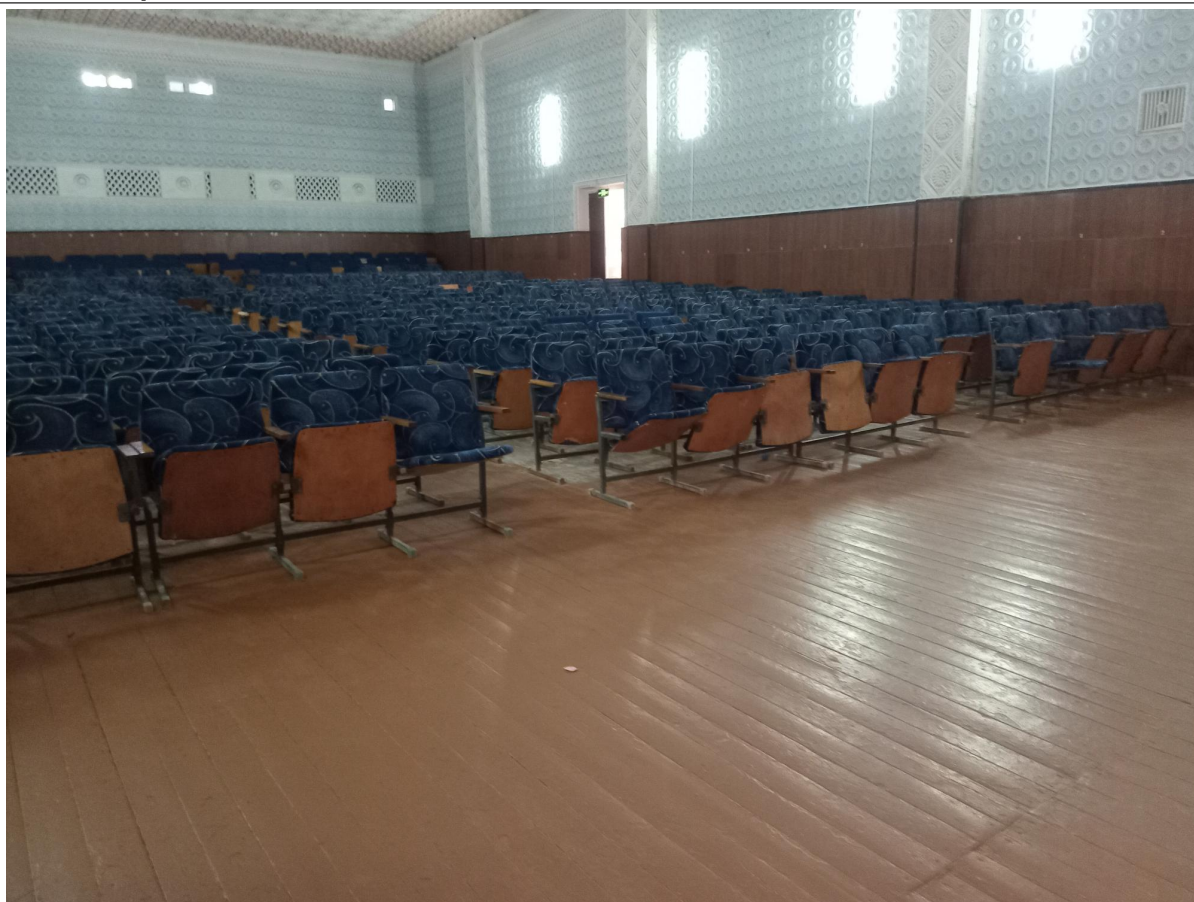
## **Galerie - Sala de prestare a serviciului**

| Categorii | Indicatori | Date colectate |
|---|---|---|
| | Bariere/obstacole: | Da . De tipul: piloni |
| | În sală este spațiu de manevră pentru un scaun rulant cu diagonala minimă de 140 cm: | Da |
| | Culori contrastante pentru sală: | Da<br>Standard: este o diferență de culoare contrastantă (culori închise / culori deschise) între perete și podea |
