# Formular de evaluare a condițiilor de accesibilitate a clădirilor publice

Data: 16-07-2025

| Categorii | Indicatori | Date colectate |
|---|---|---|
| Instituția: | BESV - 37/10 ( L. T. Varnița, ospatarie) | |

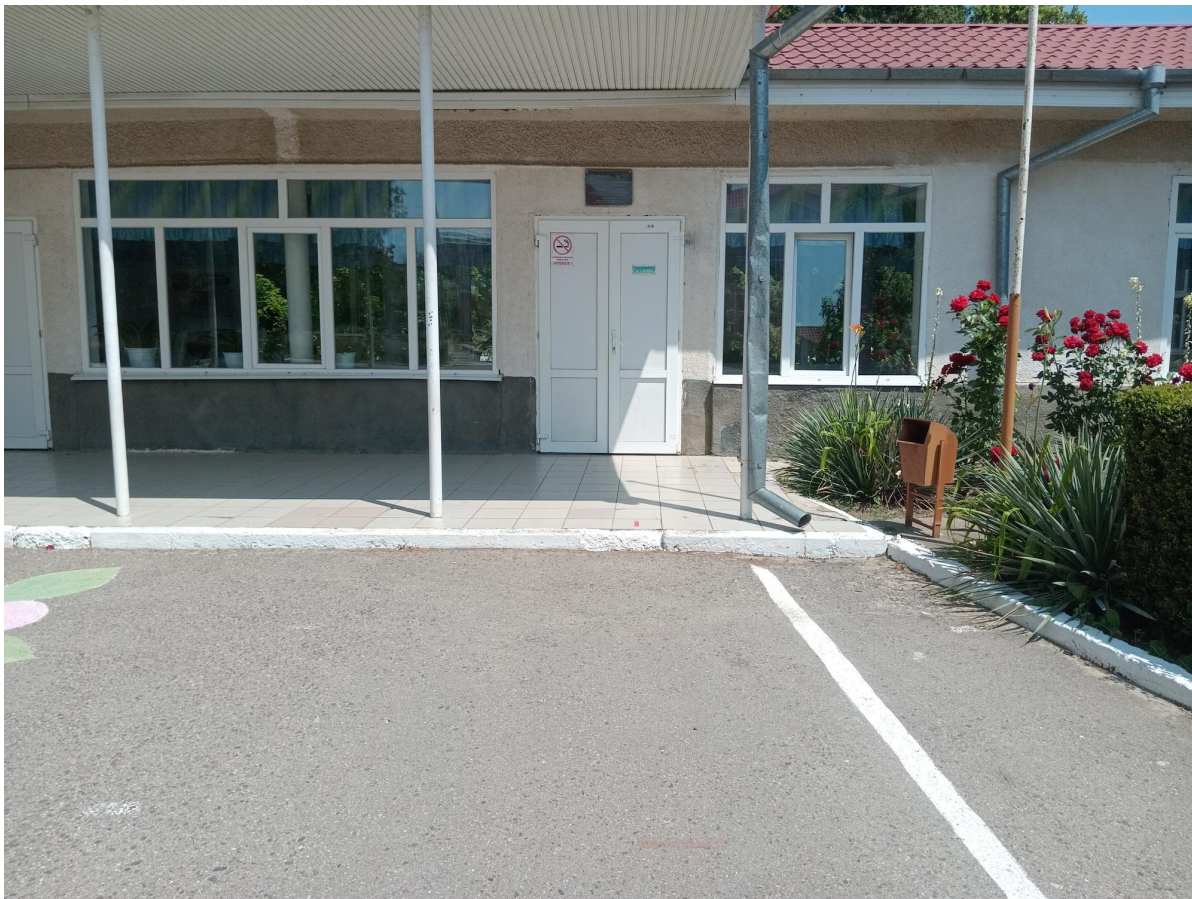
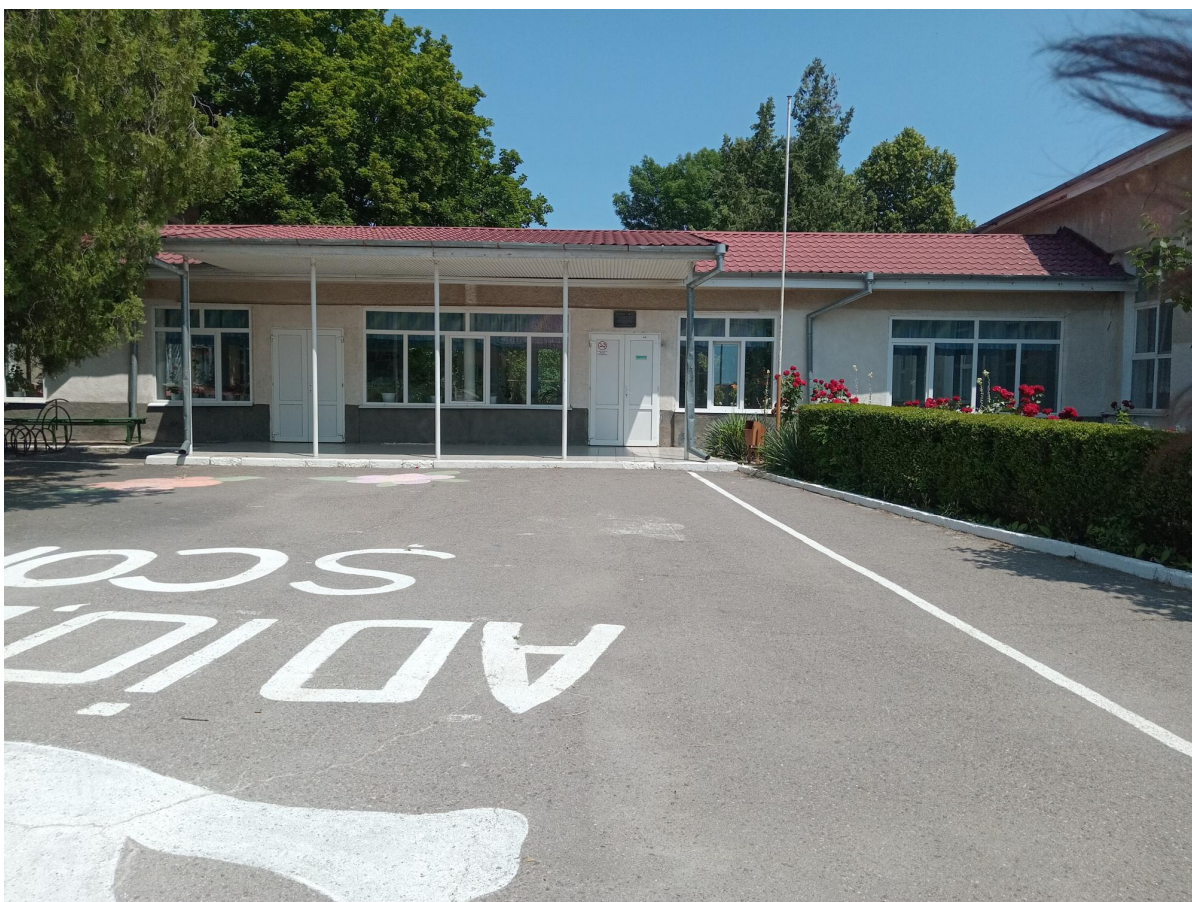
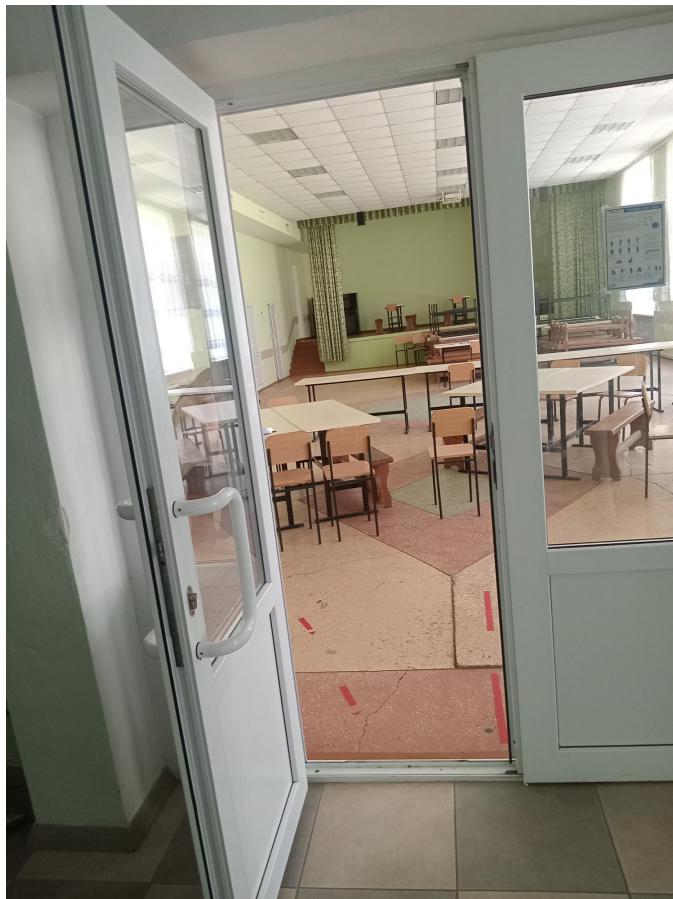
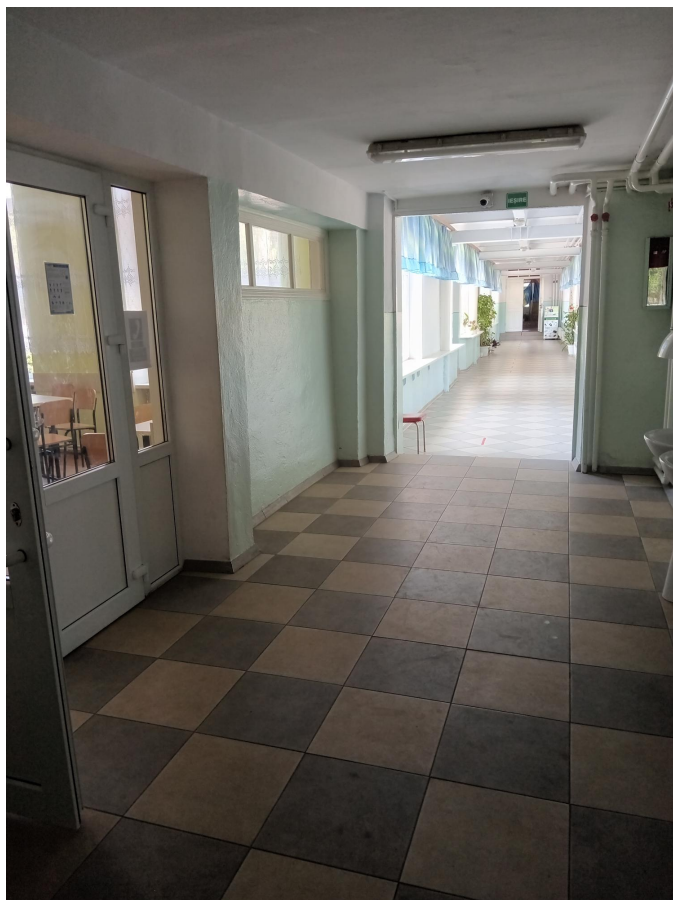
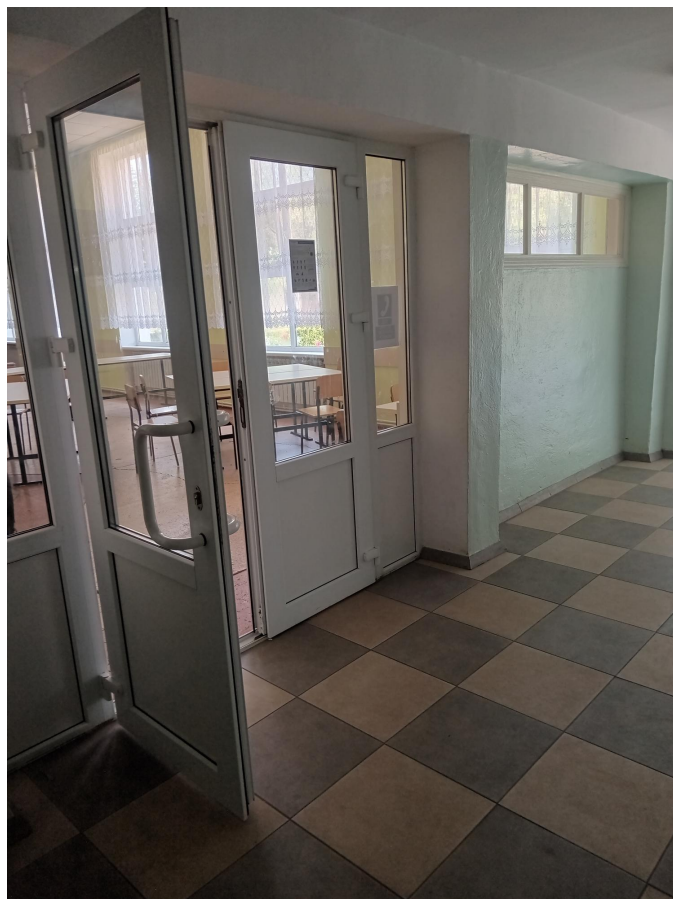
| Categorii | Indicatori | Date colectate |
|---|---|---|
| Intrare în clădire | Intrarea în clădire este la nivelul solului: | Nu |
| | La intrare sunt trepte: | Da, 1 trepte , Înălțime totală a treptelor/scărilor (cm)19 cm |
| | Înălțimea pragului ușii (de la nivelul solului până la nivelul superior al pragului): | 16 cm<br>Standard: Se aplica regula de 1:10 |
| | Dacă există trepte, sunt semnalate treptele cu elemente contrastante și/sau tactile: | Nu<br>Standard: prima și ultima treaptă trebuie semnalate în culori contrastante |
| | Există rampă de acces: | Nu |

| Dimensiuni ușă de intrare: | Dublă: 66 cm + 66 cm<br>Standard: lumina ușii duble trebuie să fie de minim 90 cm<br>Ușa mică din cea dublă se deschide |
| Prag ușă de intrare: | Prag exterior și interior cu înălțimile: 11 + 24 cm<br>Standard: pragul trebuie să fie de maxim 2 cm |

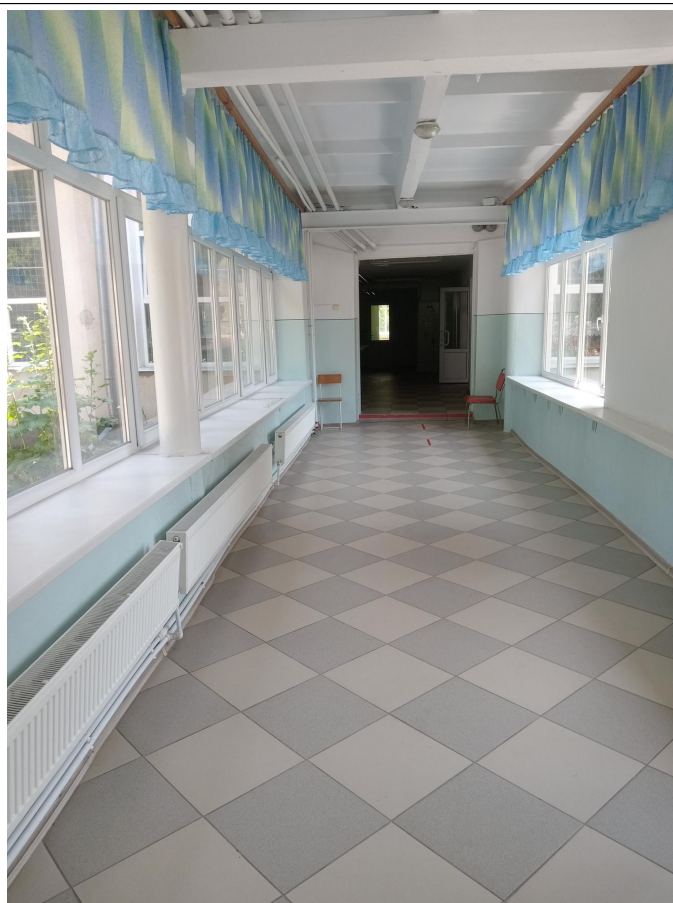
**Galerie - Coridoare**

| Coridoare: | Da |
| Lățimea coridorului (în cel mai îngust loc) este peste 150 cm? | Da |
| Trepte: | Da , 1 trepte , înălțimea:12 cm |
| Dacă sunt trepte, este o rampă interioară: | Nu |

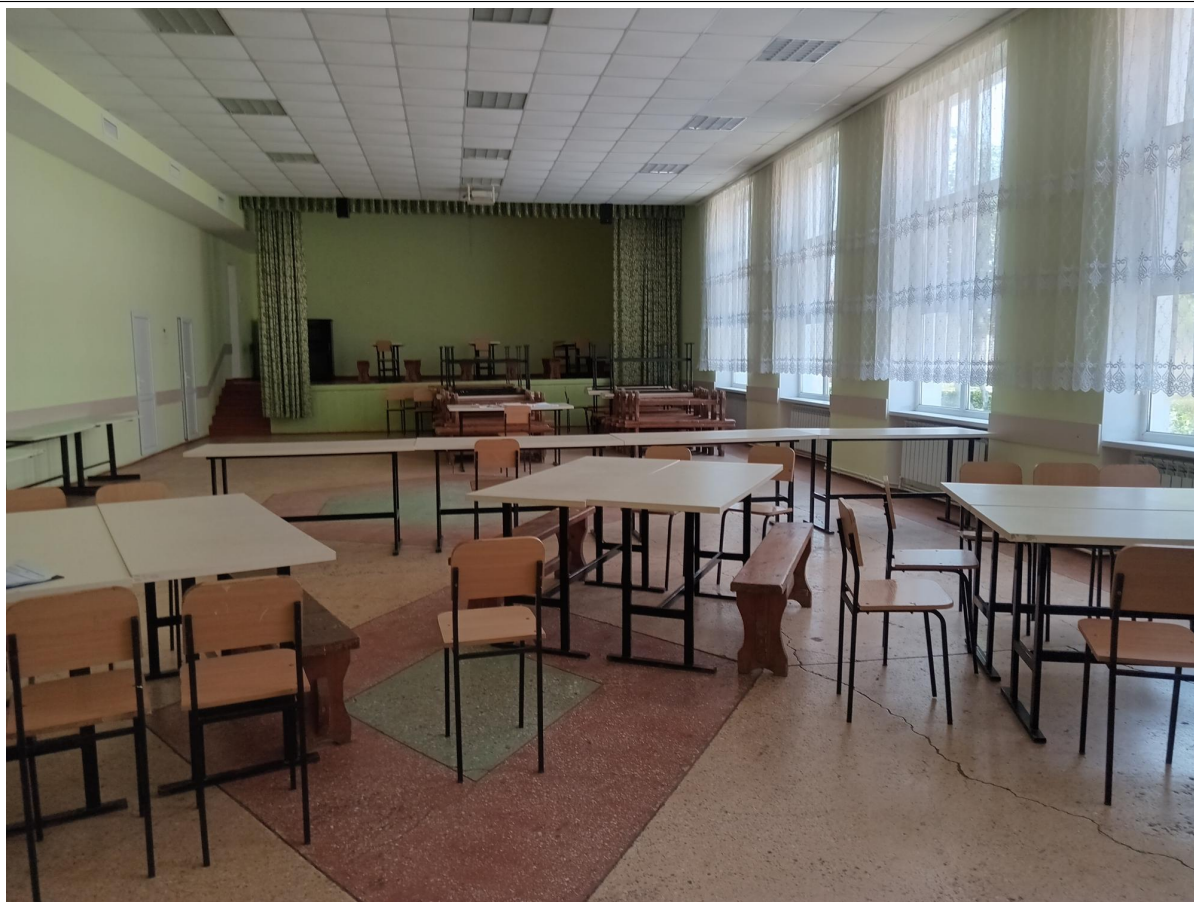
## **Galerie - Sala de prestare a serviciului**

| Este la nivel de: | Parter |
| Bariere/obstacole: | Da . De tipul: mese |
| În sală este spațiu de manevră pentru un scaun rulant cu diagonala minimă de 140 cm: | Da |
| Culori contrastante pentru sală: | Da<br>Standard: este o diferență de culoare contrastantă (culori închise / culori deschise) între perete și podea |

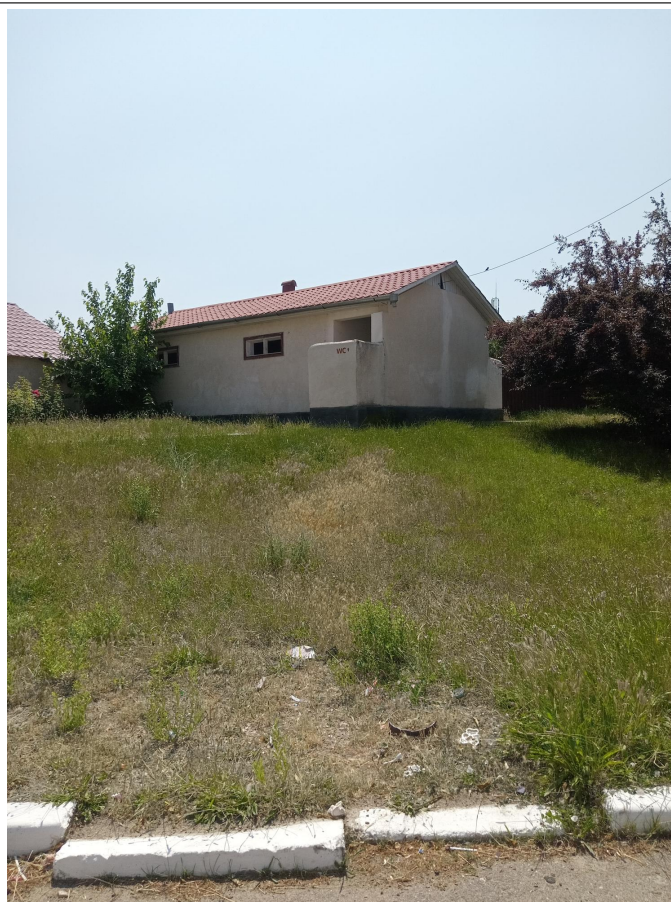
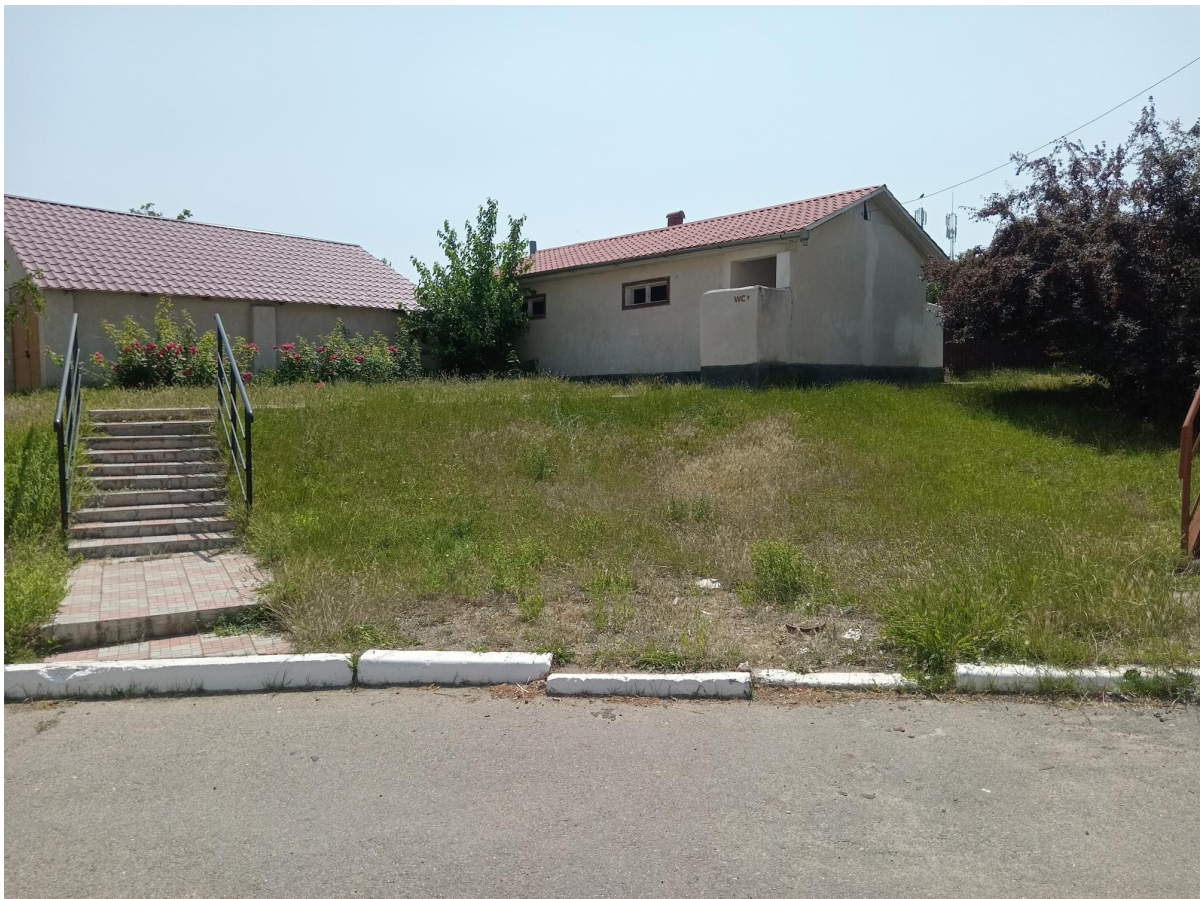
## **Galerie - Grup sanitar**

| Grup sanitar în exterior: | Da |
| Grup sanitar în interior: | Nu |
