# Formular de evaluare a condițiilor de accesibilitate a clădirilor publice

| Categorii | Indicatori | Date colectate |
|---|---|---|
| Localitate, raion: | Bascalia (Basarabeasca) | |
| Instituția: | BESV-5/11(Casa de Cultura) | |

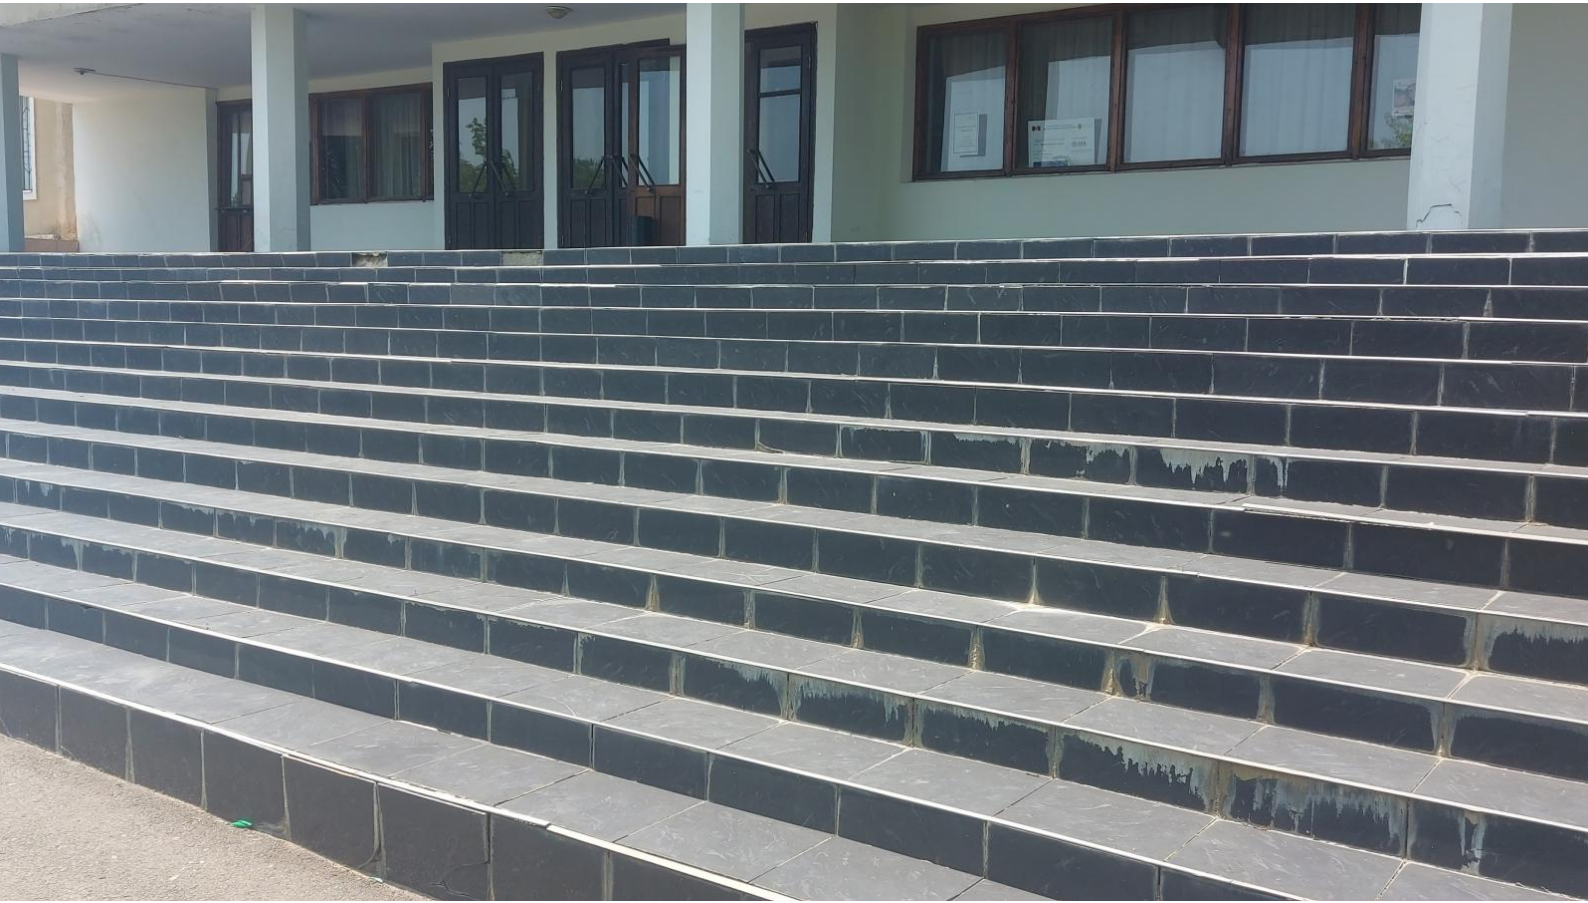
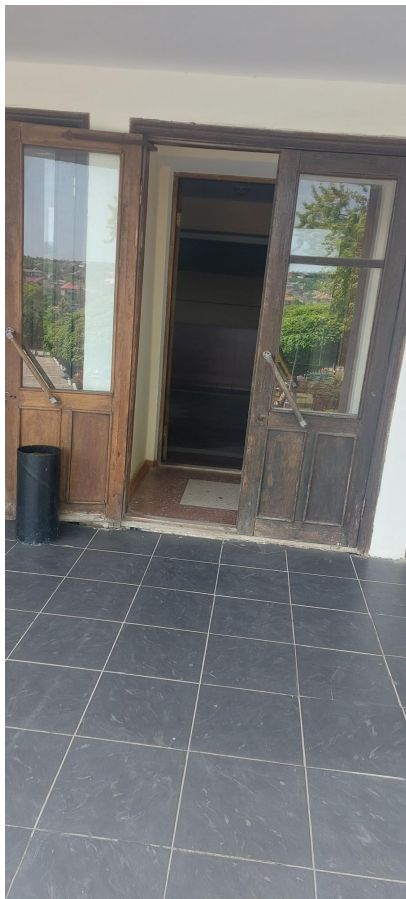
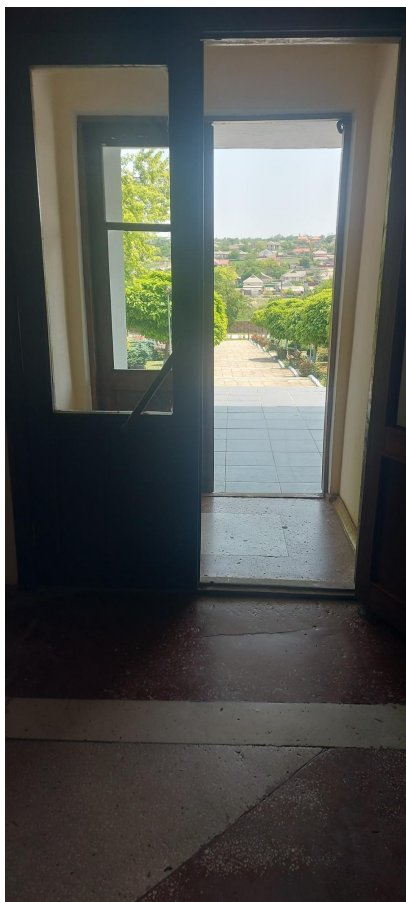
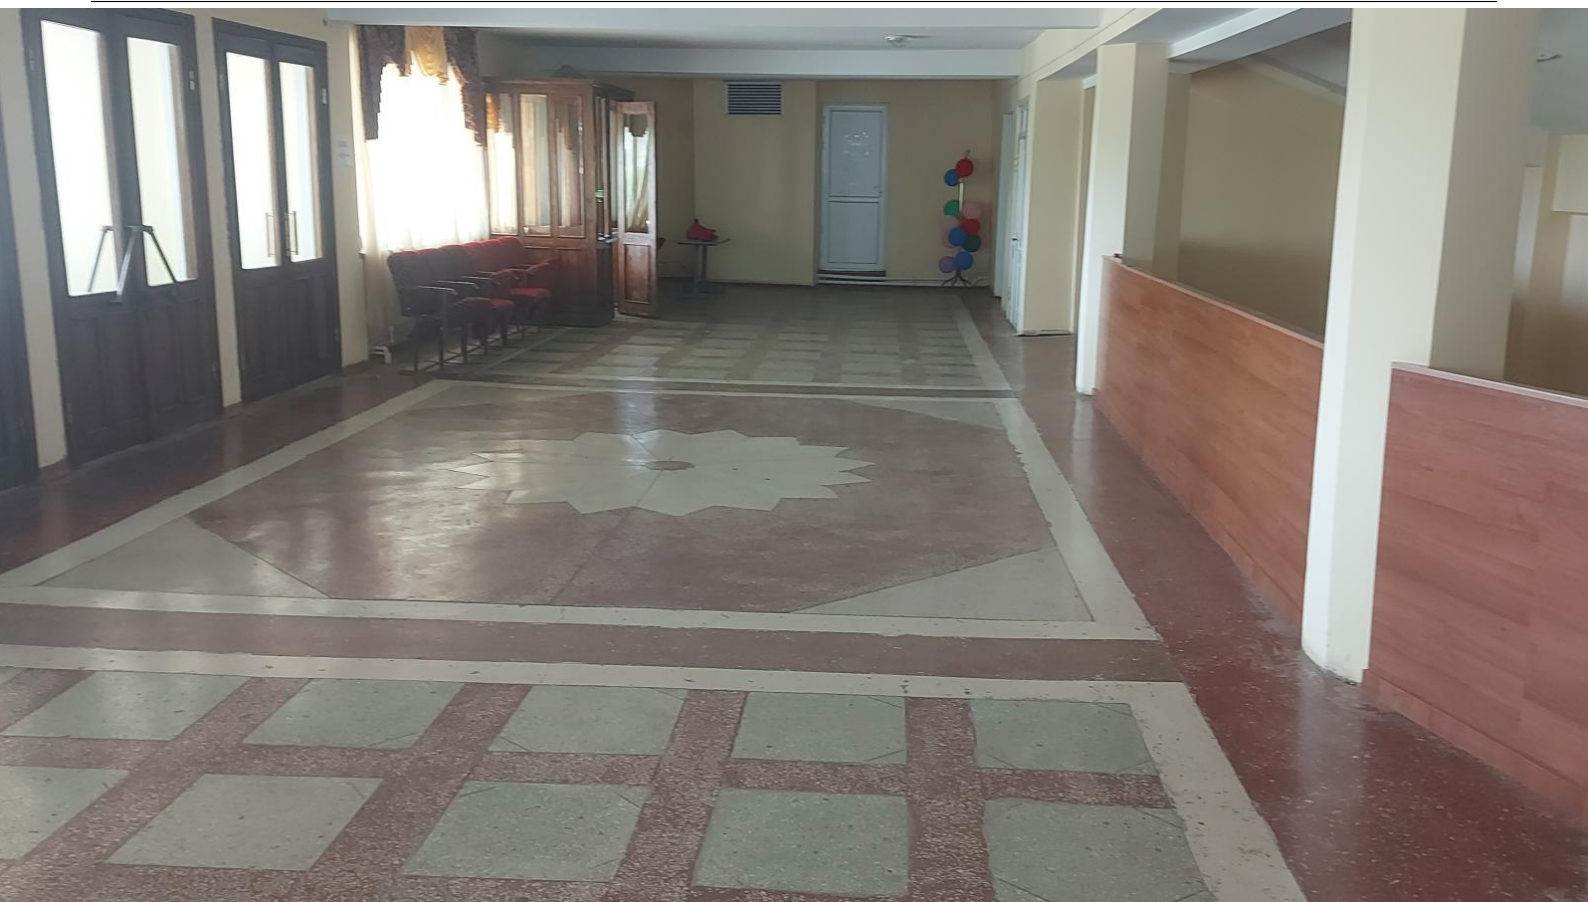
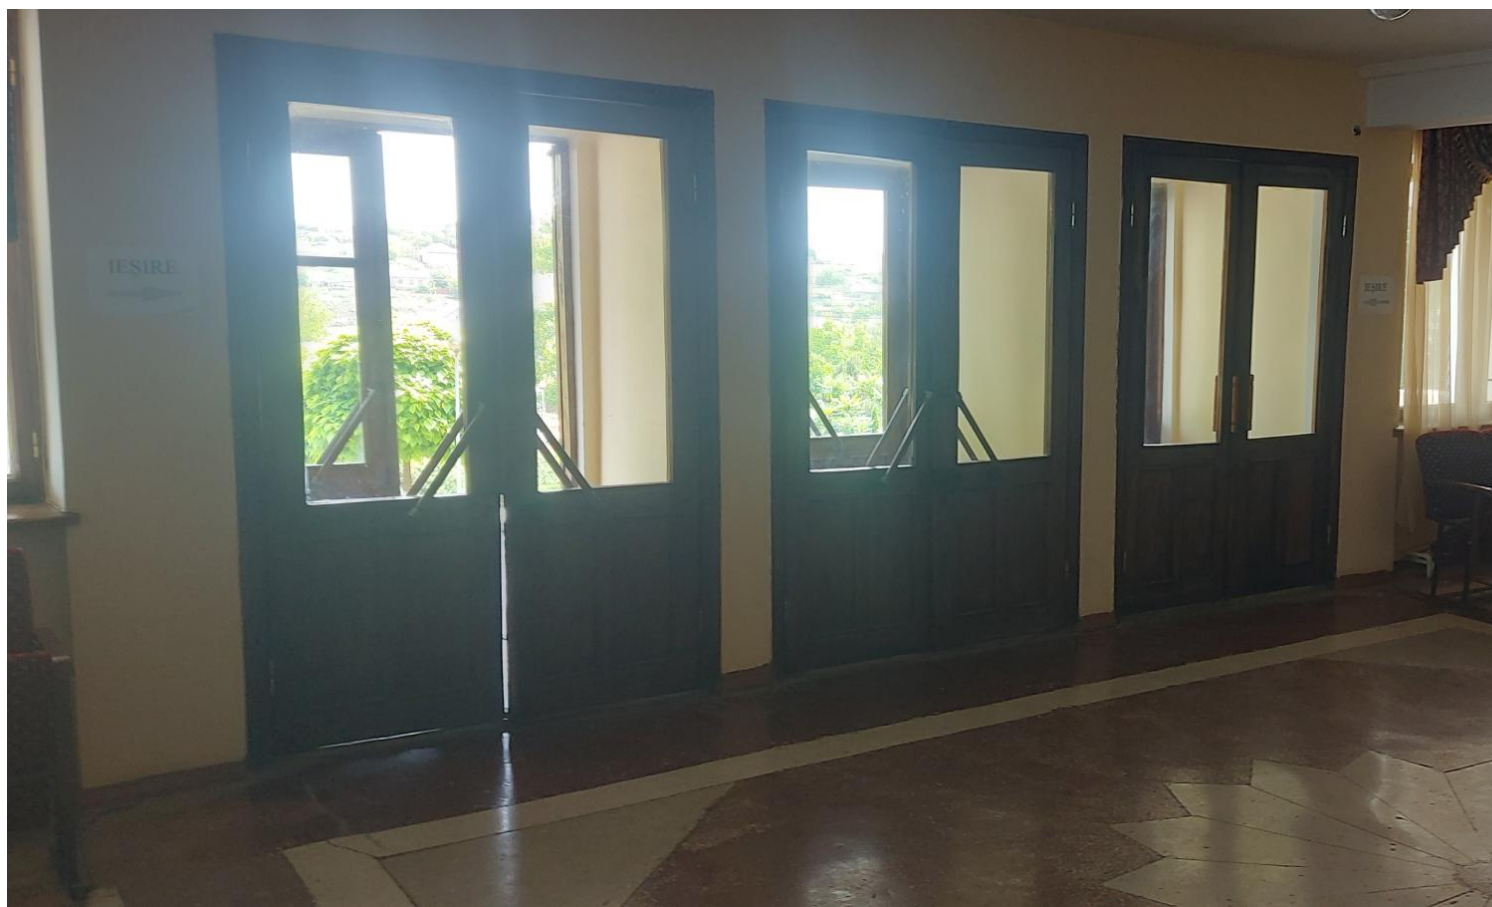
Galerie - Intrare în clădire

| La intrare sunt trepte: | Da, 13 trepte , înălțime totală a treptelor/scărilor (cm)190 cm |
| Dacă există trepte, sunt semnalate treptele cu elemente contrastante și/sau tactile: | Nu<br>Standard: prima și ultima treaptă trebuie semnalate în culori contrastante |

| Categorii | Indicatori | Date colectate |
|---|---|---|
| | Prag ușă de intrare: | Prag exterior și interior cu înălțimile: 2 + 2 cm<br>Standard: pragul trebuie să fie de maxim 2 cm |
