# Formular de evaluare a condițiilor de accesibilitate a clădirilor publice

| Categorii | Indicatori | Date colectate |
|---|---|---|
| Localitate, raion: | Abaclia (Basarabeasca) | |
| Instituția: | BESV-5/10(Gimnaziu) | |

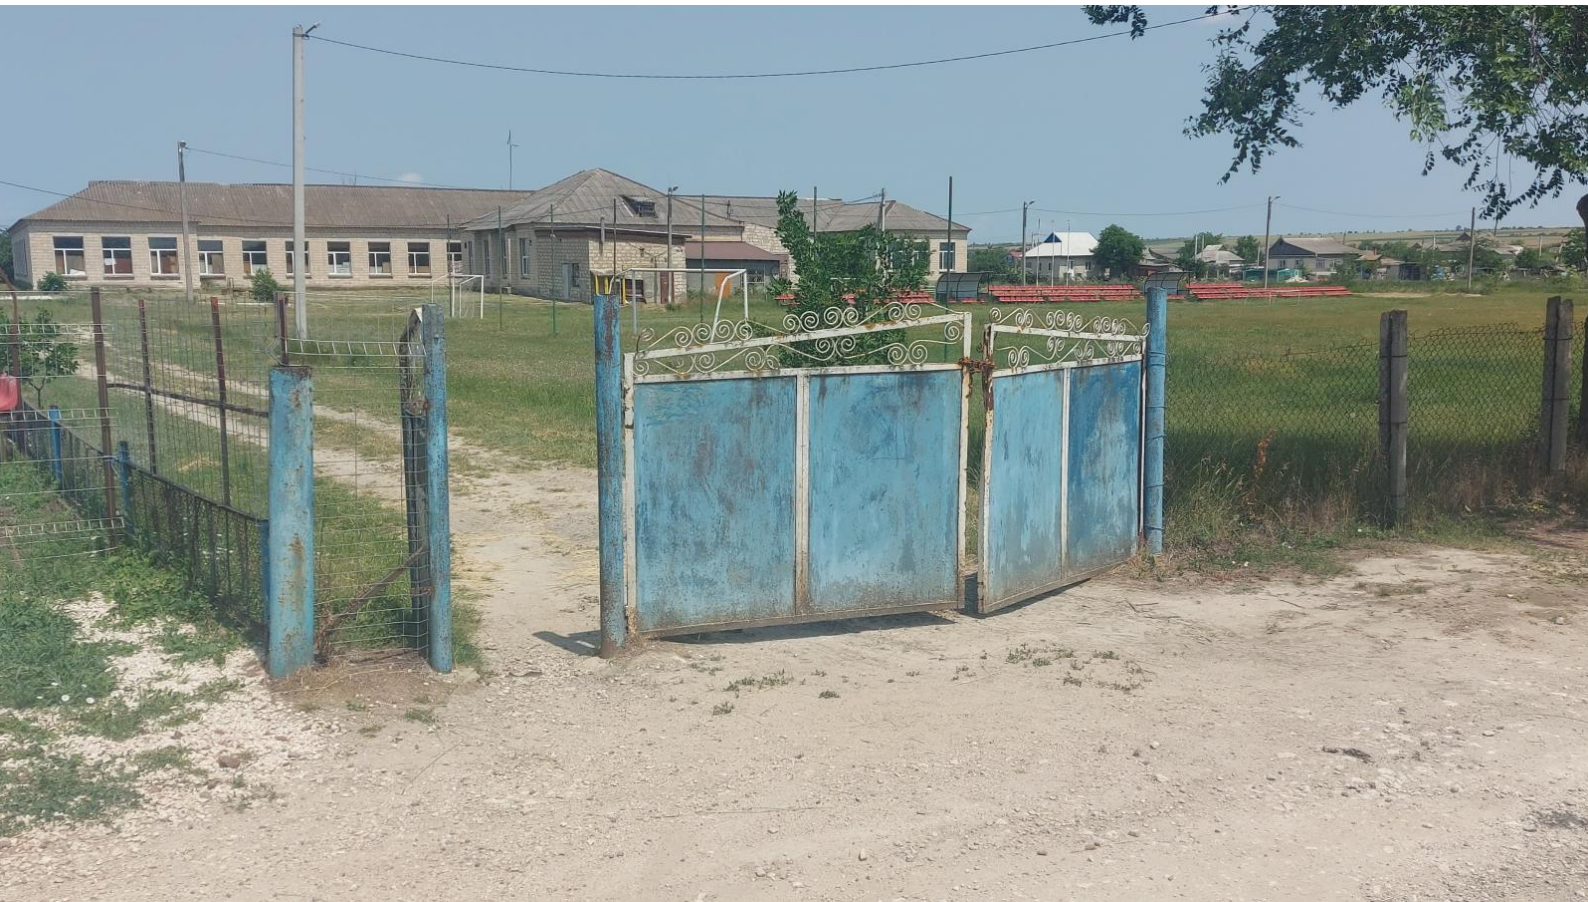
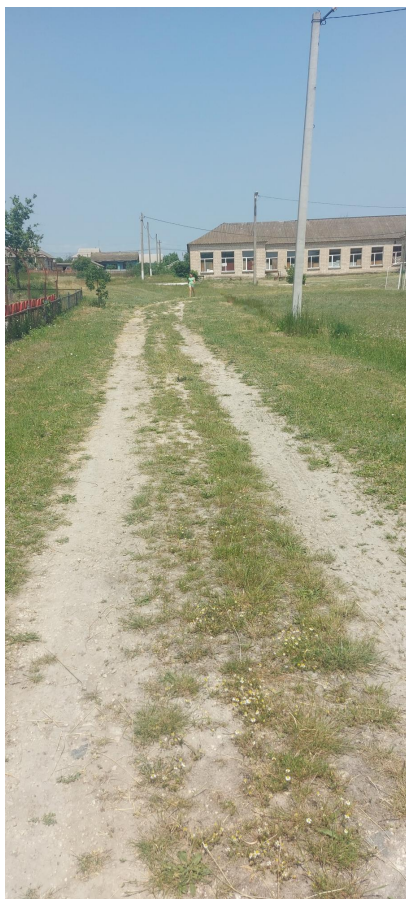
Galerie - Căi de acces către clădire

| Tip înveliș: | Pământ tasat |
| Drumurile/Căile de acces sunt: | Deteriorate |
| Trecerea de pe carosabil spre trotuar/clădire: | Abruptă |
| Nivel: | Înclinat în coborâș |

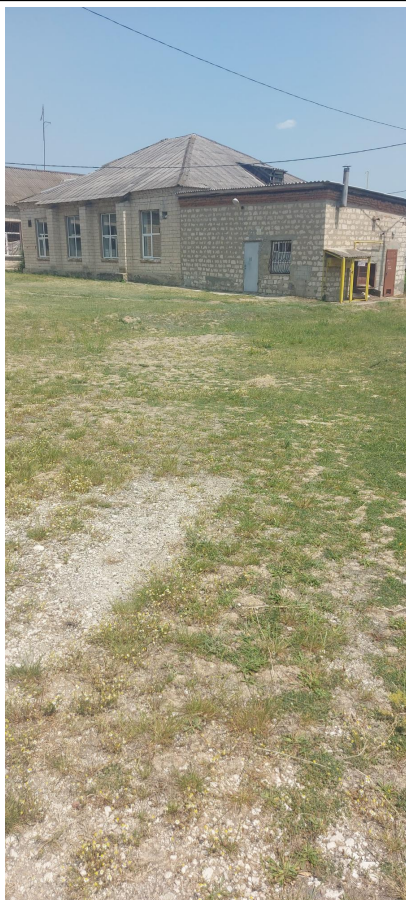
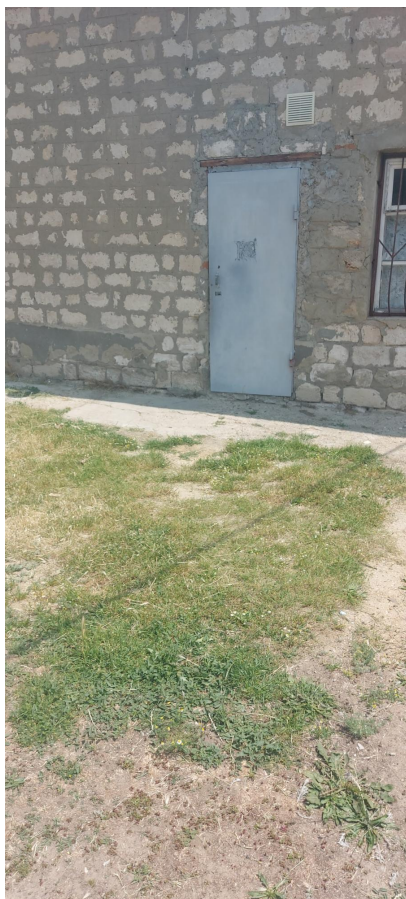
#### **Galerie - Intrare în clădire**

| Intrarea în clădire este la nivelul solului: | Da |
| Ușa se deschide în interior sau exterior: | Exterior |

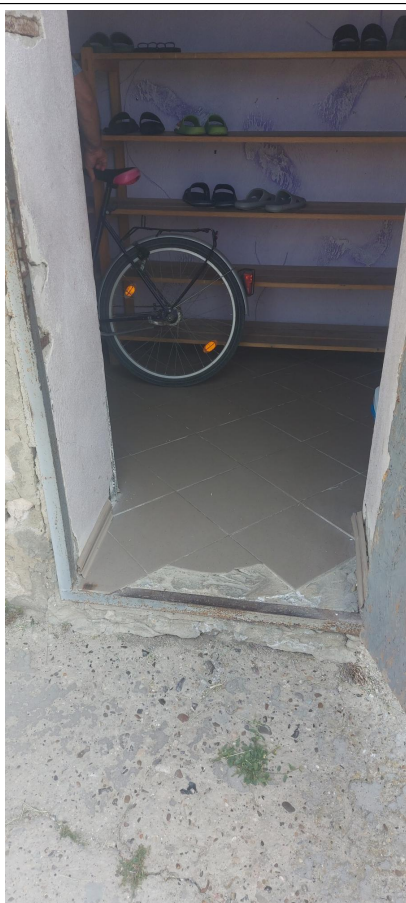
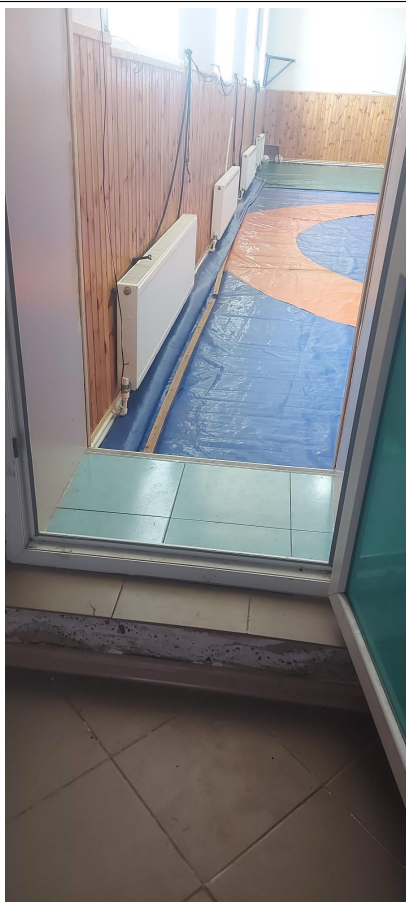
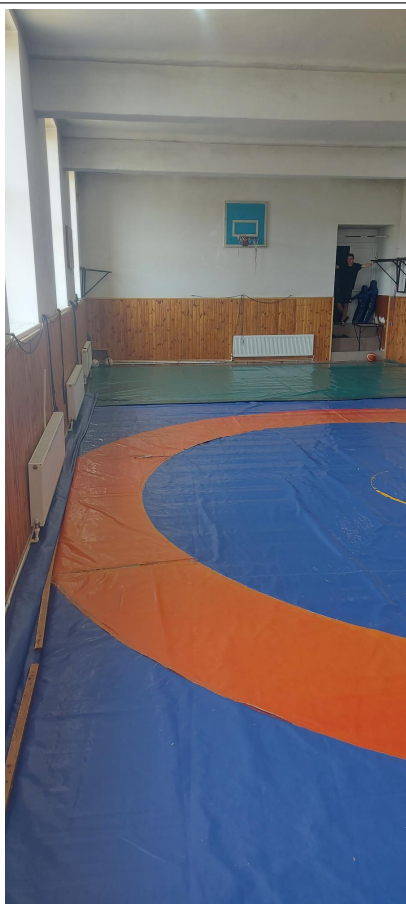
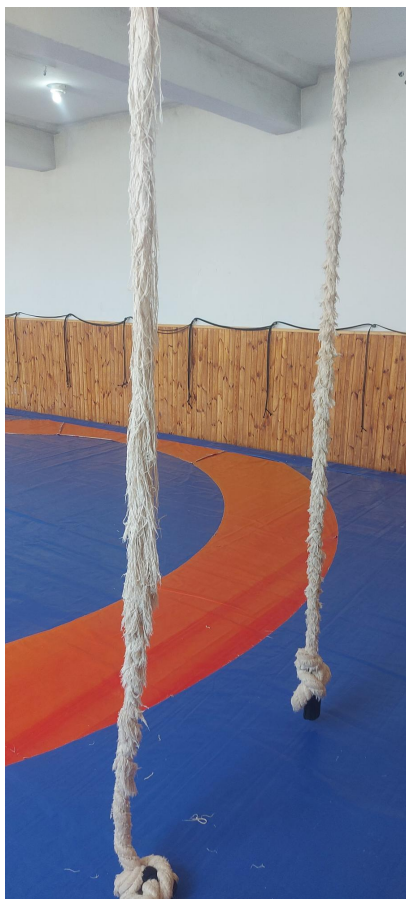
## Galerie - Uși

| Deschiderea ușii este ușoară și necesită puțin efort (chiar dacă ușa este dotată cu amortizor): | Nu |
| Dimensiuni ușă de intrare: | Simplă: 80 cm<br>Standard: trebuie să fie de minim 90 cm<br>- |
| Prag ușă de intrare: | Prag exterior și interior cu înălțimile: 4 + 4 cm<br>Standard: pragul trebuie să fie de maxim 2 cm |

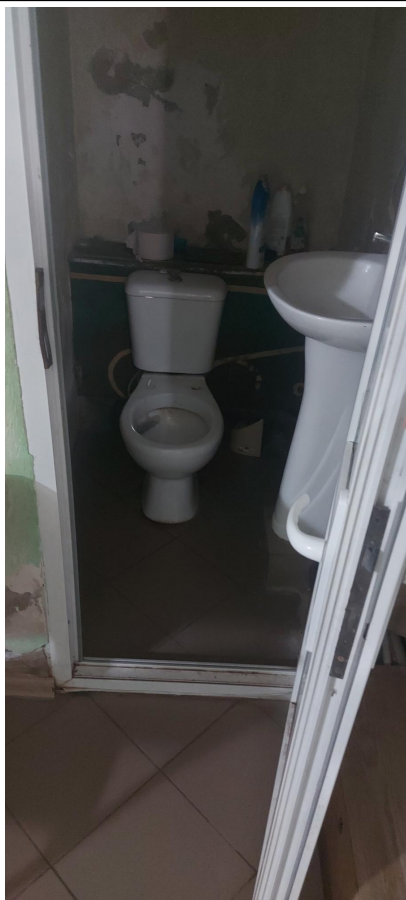
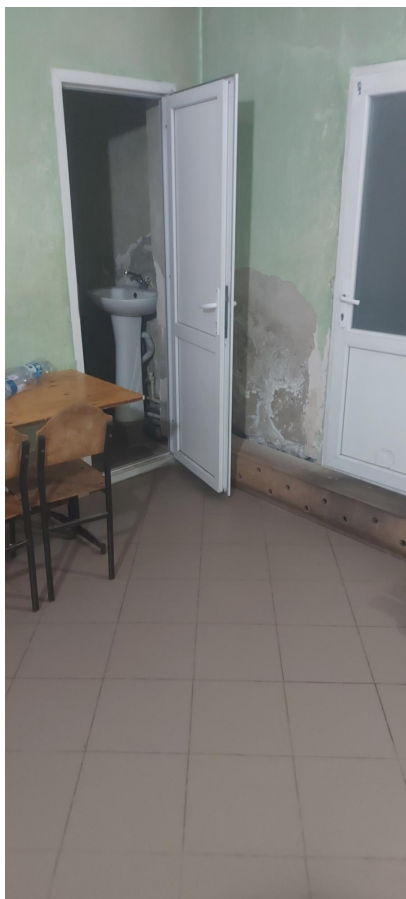
**Galerie - Grup sanitar**

| Categorii | Indicatori | Date colectate |
|---|---|---|
| | Ușa de intrare WC interior, lățime: | 60 cm<br>Standard: ușa trebuie să fie de minim 90 cm |
| | Dimensiuni grup sanitar: | 80 cm x 120 cm<br>Standard: minim 160 x 180 cm |
| | Dimensiuni cabină WC: | 60 cm x 80 cm<br>Standard: minim 160 x 180 cm |
| | Vasul WC are bare de suport: | Nu |
| | Este spațiu liber sub lavoar: | Nu |
