# Formular de evaluare a condițiilor de accesibilitate a clădirilor publice

| Categorii | Indicatori | Date colectate |
|---|---|---|
| Adresa, strada, nr.: | Pacii 71 | |
| Instituția: | BESV-5/7(Casa de Cultura) | |

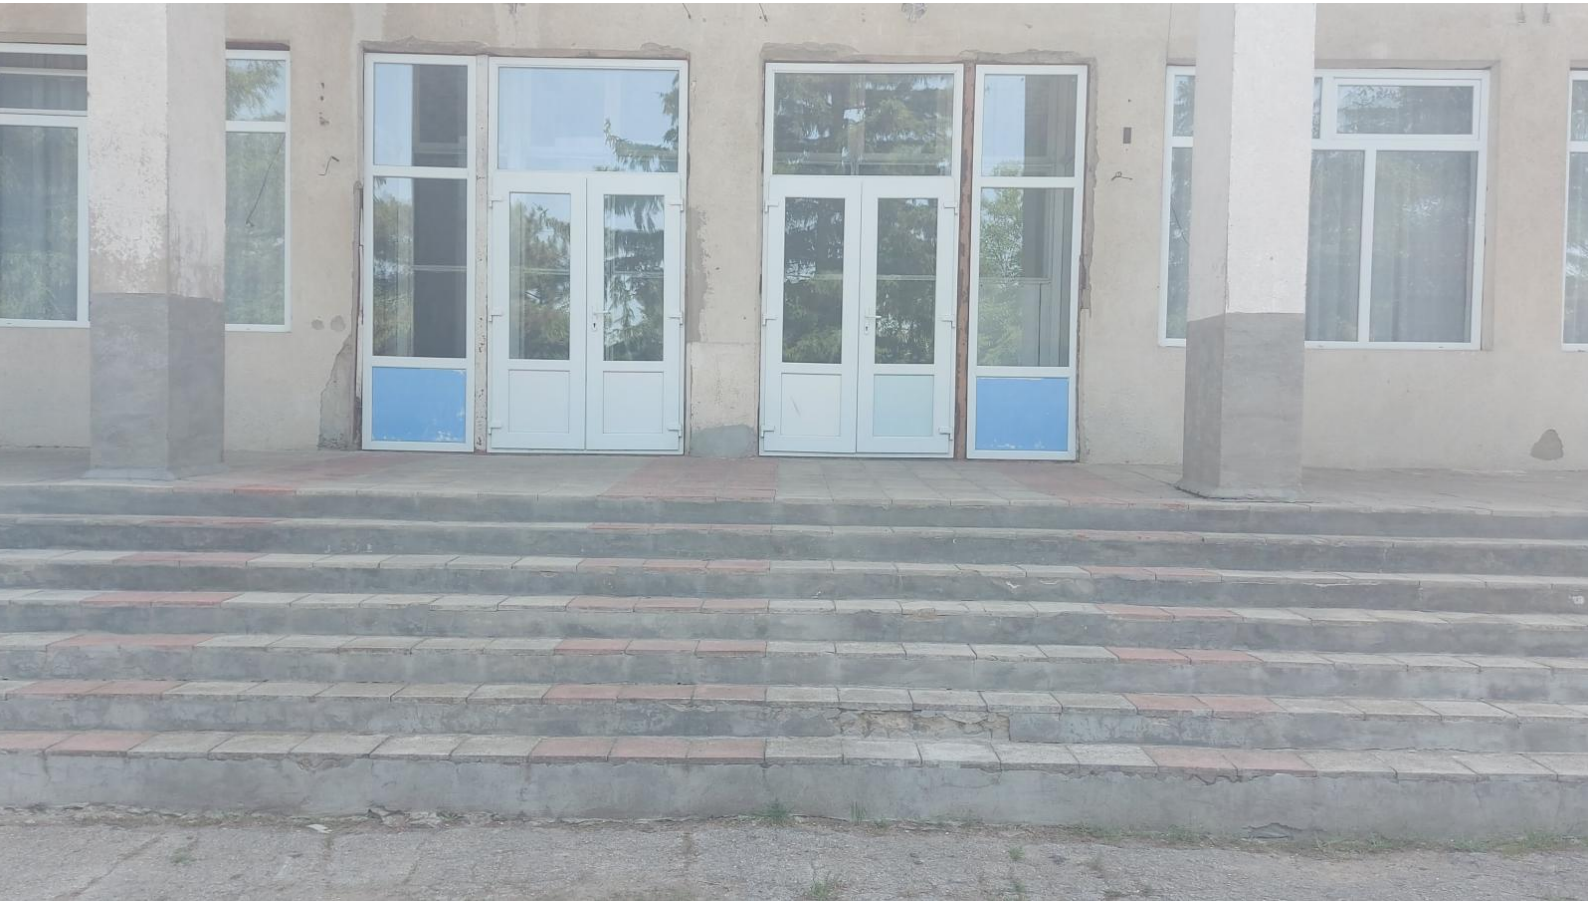
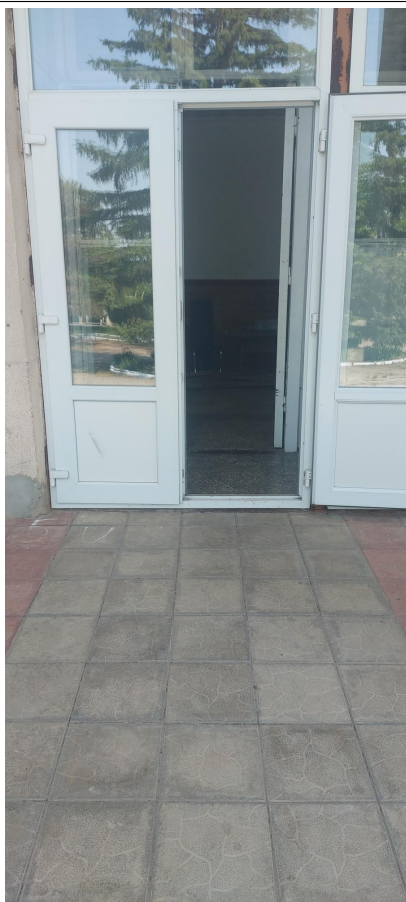
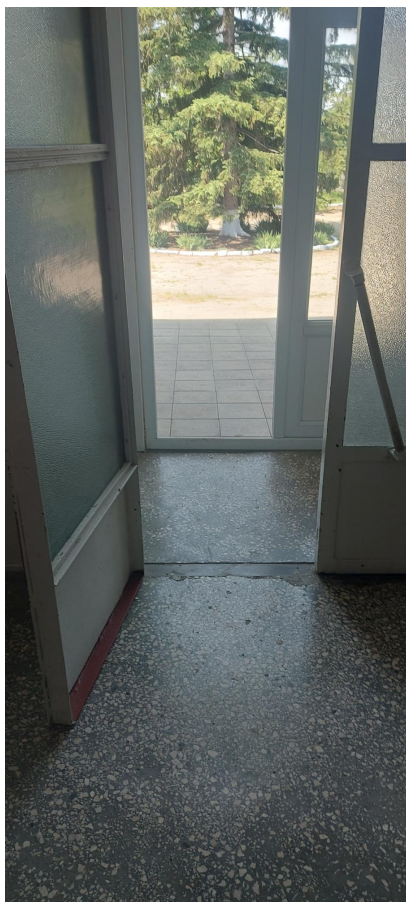
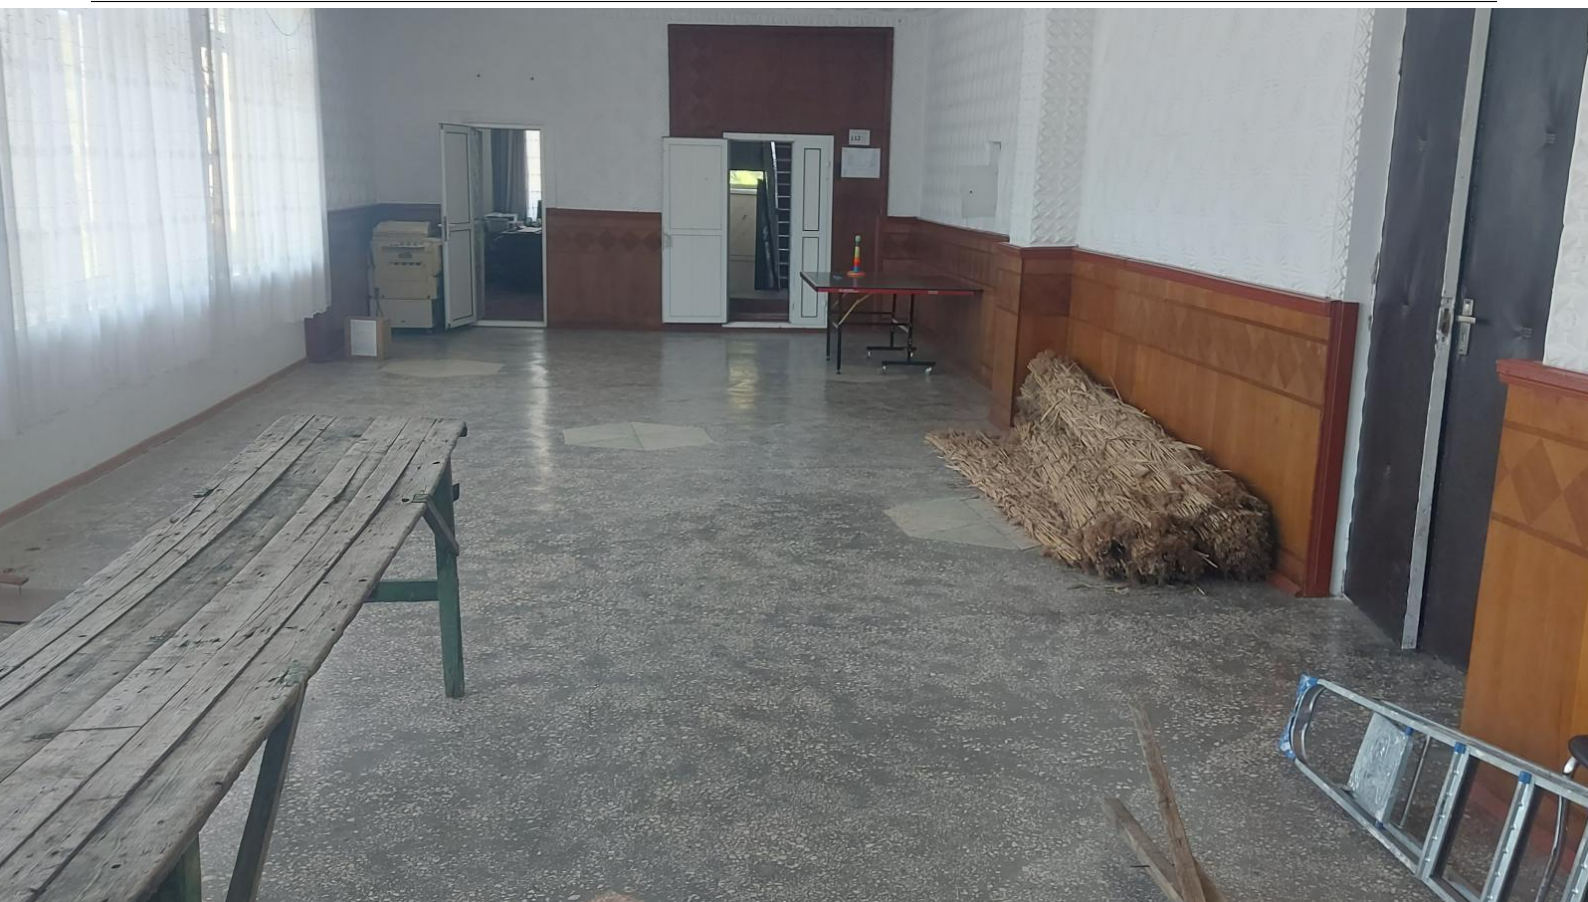
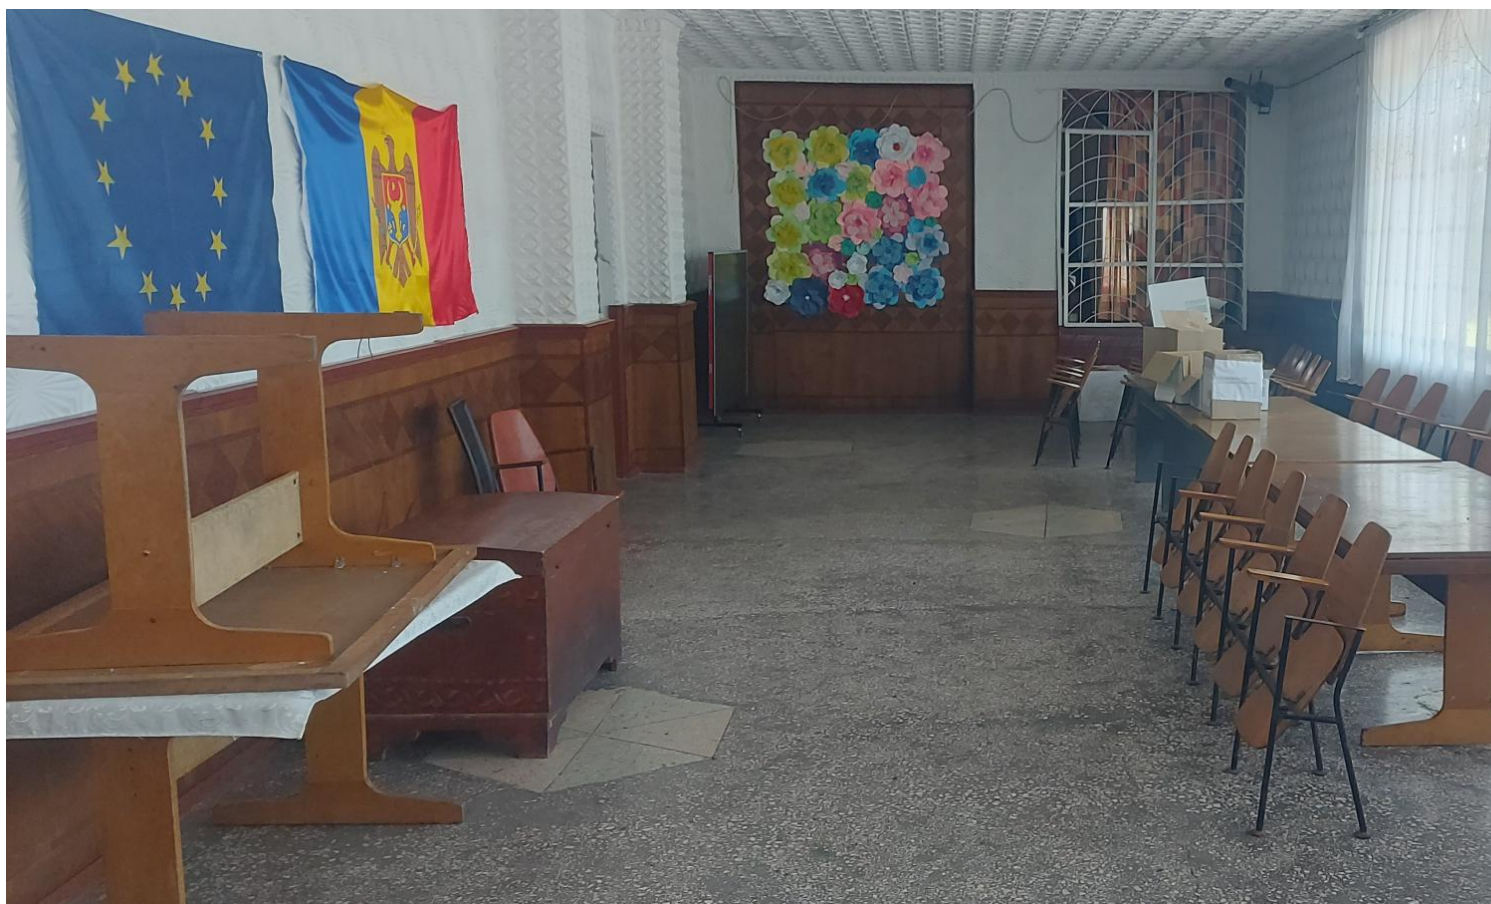
Galerie - Intrare în clădire

| La intrare sunt trepte: | Da, 7 trepte , Înălțime totală a treptelor/scărilor (cm)90 cm |
| Dacă există trepte, sunt semnalate treptele cu elemente contrastante și/sau tactile: | Nu<br>Standard: prima și ultima treaptă trebuie semnalate în culori contrastante |

| Categorii | Indicatori | Date colectate |
|---|---|---|
| | Dimensiuni ușă de intrare: | Dublă: 80 cm + 80 cm<br>Standard: lumina ușii duble trebuie să fie de minim 90 cm<br>Ușa mică din cea dublă se deschide |
| | Prag ușă de intrare: | Un prag cu înălțimea: 3 cm<br>Standard: pragul trebuie să fie de maxim 2 cm |
