# Formular de evaluare a condițiilor de accesibilitate a clădirilor publice

| Categorii | Indicatori | Date colectate |
|---|---|---|
| Localitate, raion: | Ivanovca (Basarabeasca) | |
| Adresa, strada, nr.: | S.Lazo 19 | |
| Instituția: | BESV-5/8(Casa de Cultura) | |

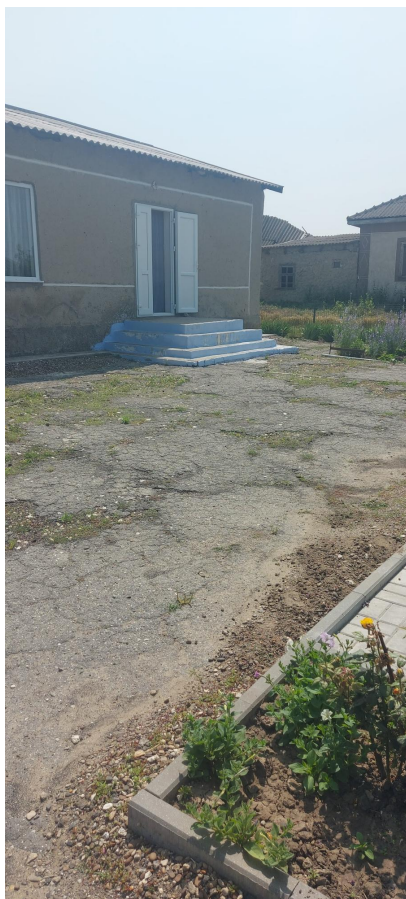
Galerie - Căi de acces către clădire

| Tip înveliș: | Pământ tasat |
| Drumurile/Căile de acces sunt: | Deteriorate |
| Trecerea de pe carosabil spre trotuar/clădire: | Abruptă |
