# Formular de evaluare a condițiilor de accesibilitate a clădirilor publice

Data: 10-06-2025

| Categorii | Indicatori | Date colectate |
|---|---|---|
| Localitate, raion: | Iordanovca (Basarabeasca) | |
| Instituția: | BESV-5/13(Primarie) | |

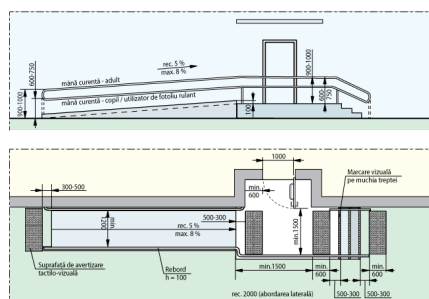
Fig. V.32.b Rampă de acces paralelă cu intrare în clădire

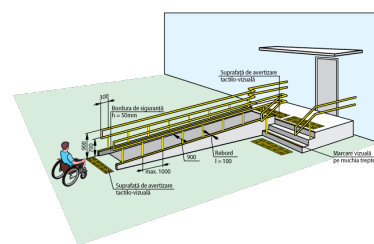
Fig. V.31.a Rampă de acces perpendiculară pe intrarea în clădire

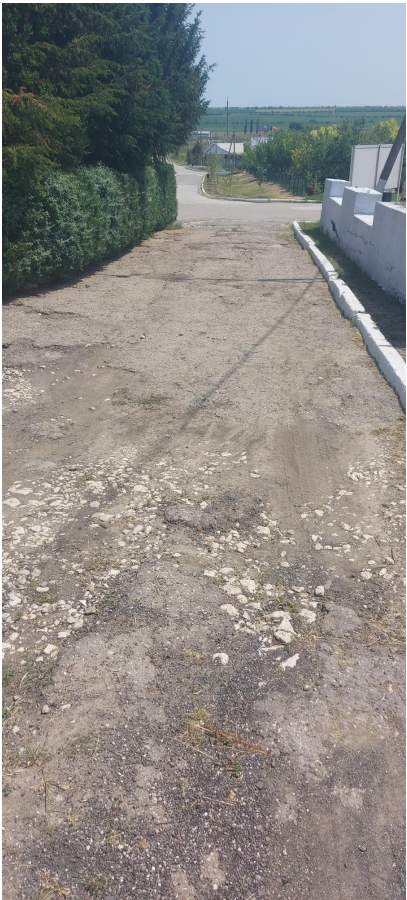
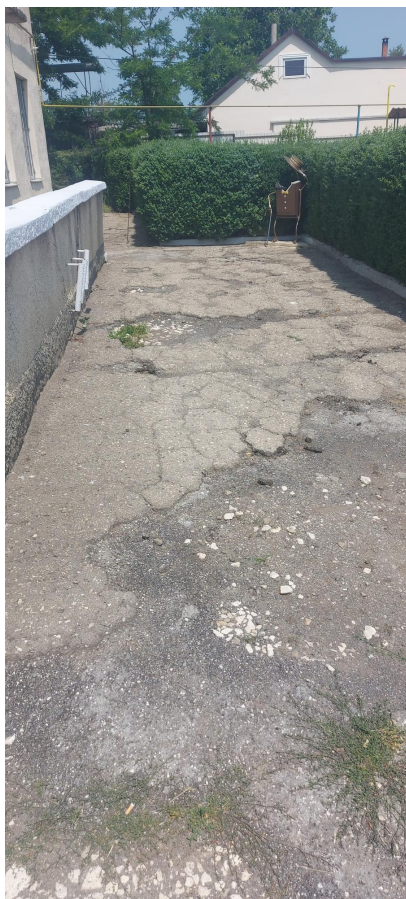
Galerie - Căi de acces către clădire

| Drumurile/Căile de acces sunt: | Deteriorate |
| Trecerea de pe carosabil spre trotuar/clădire: | Abruptă |
| Nivel: | Înclinat în urcuș |

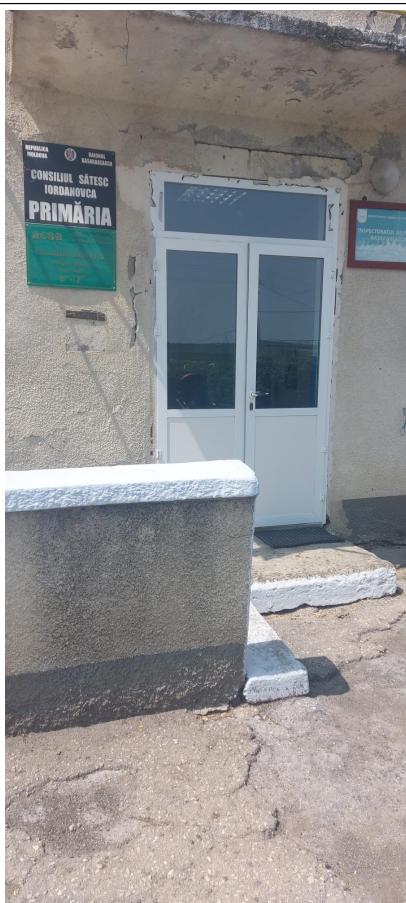
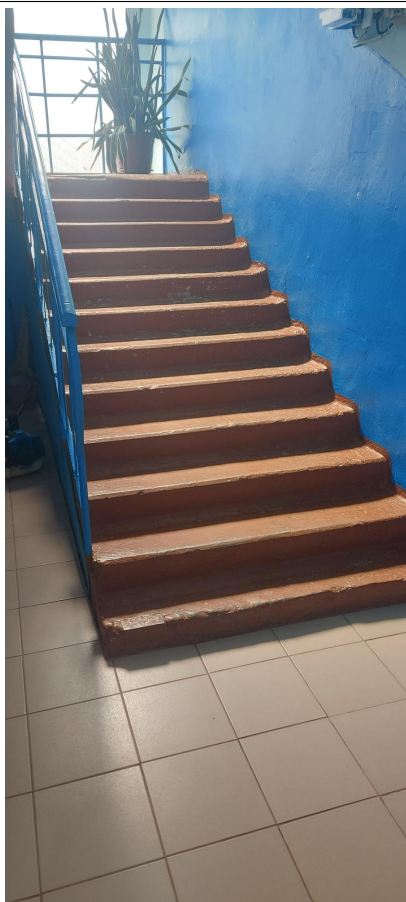
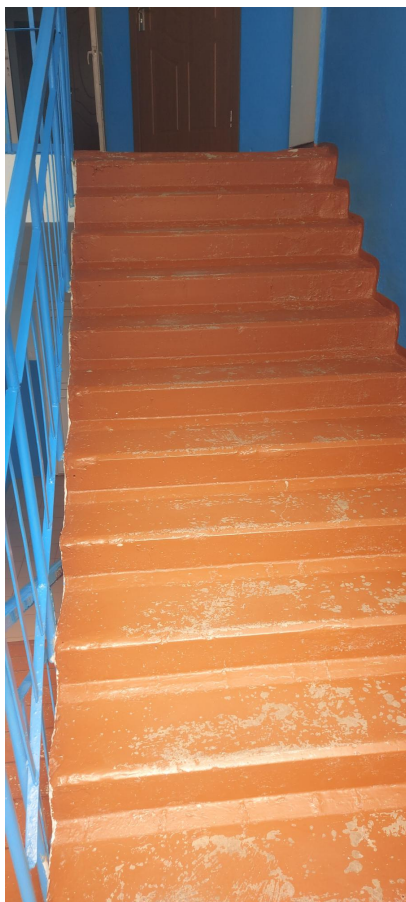
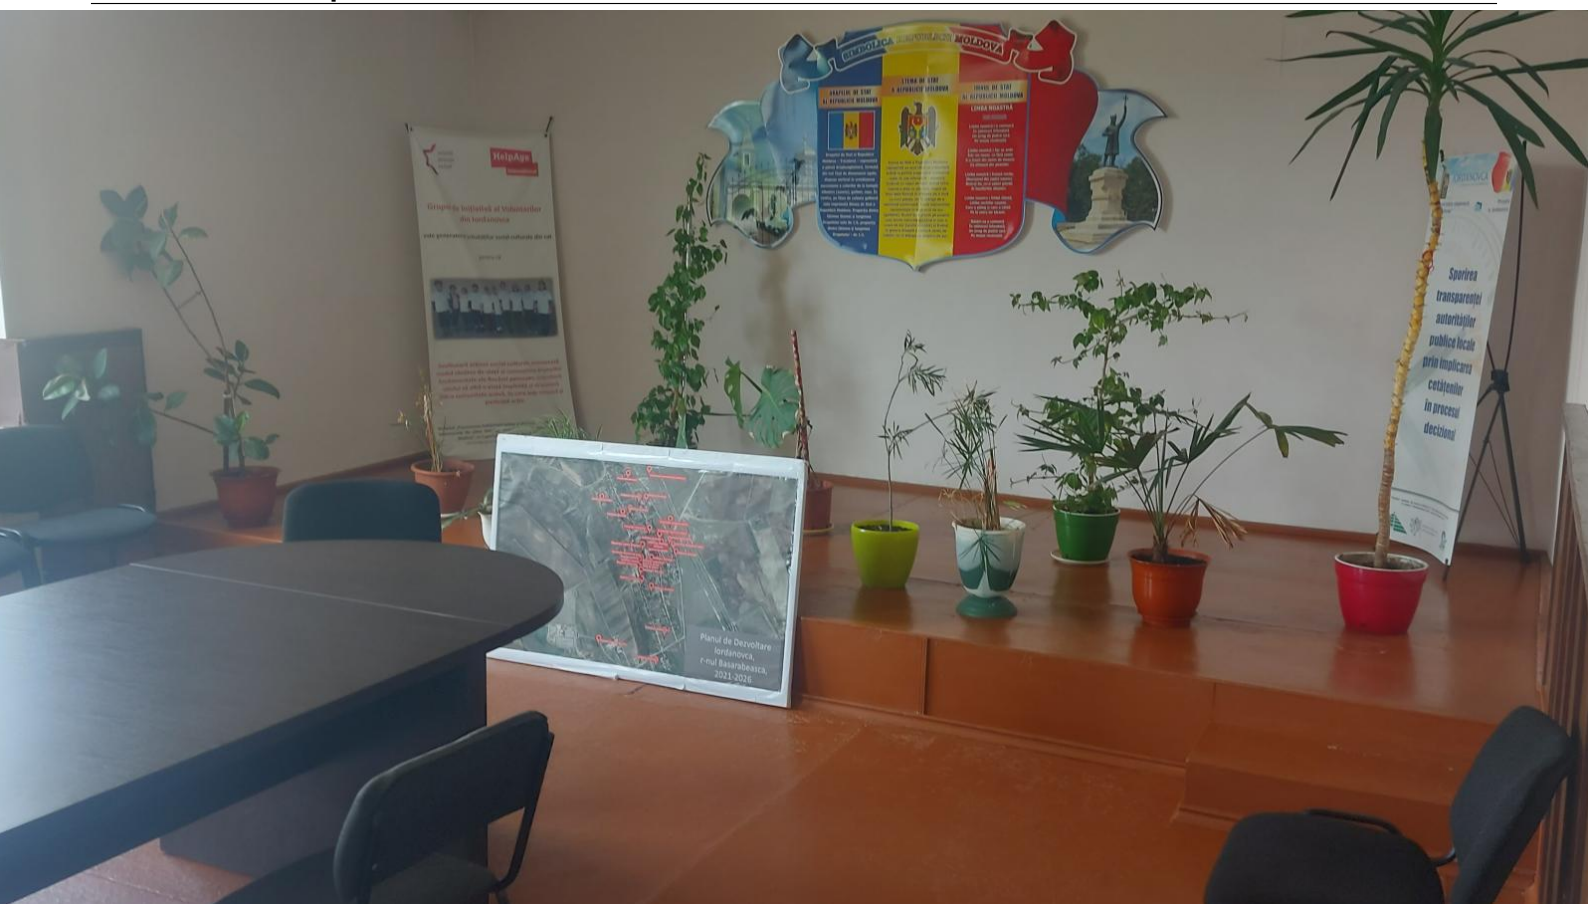
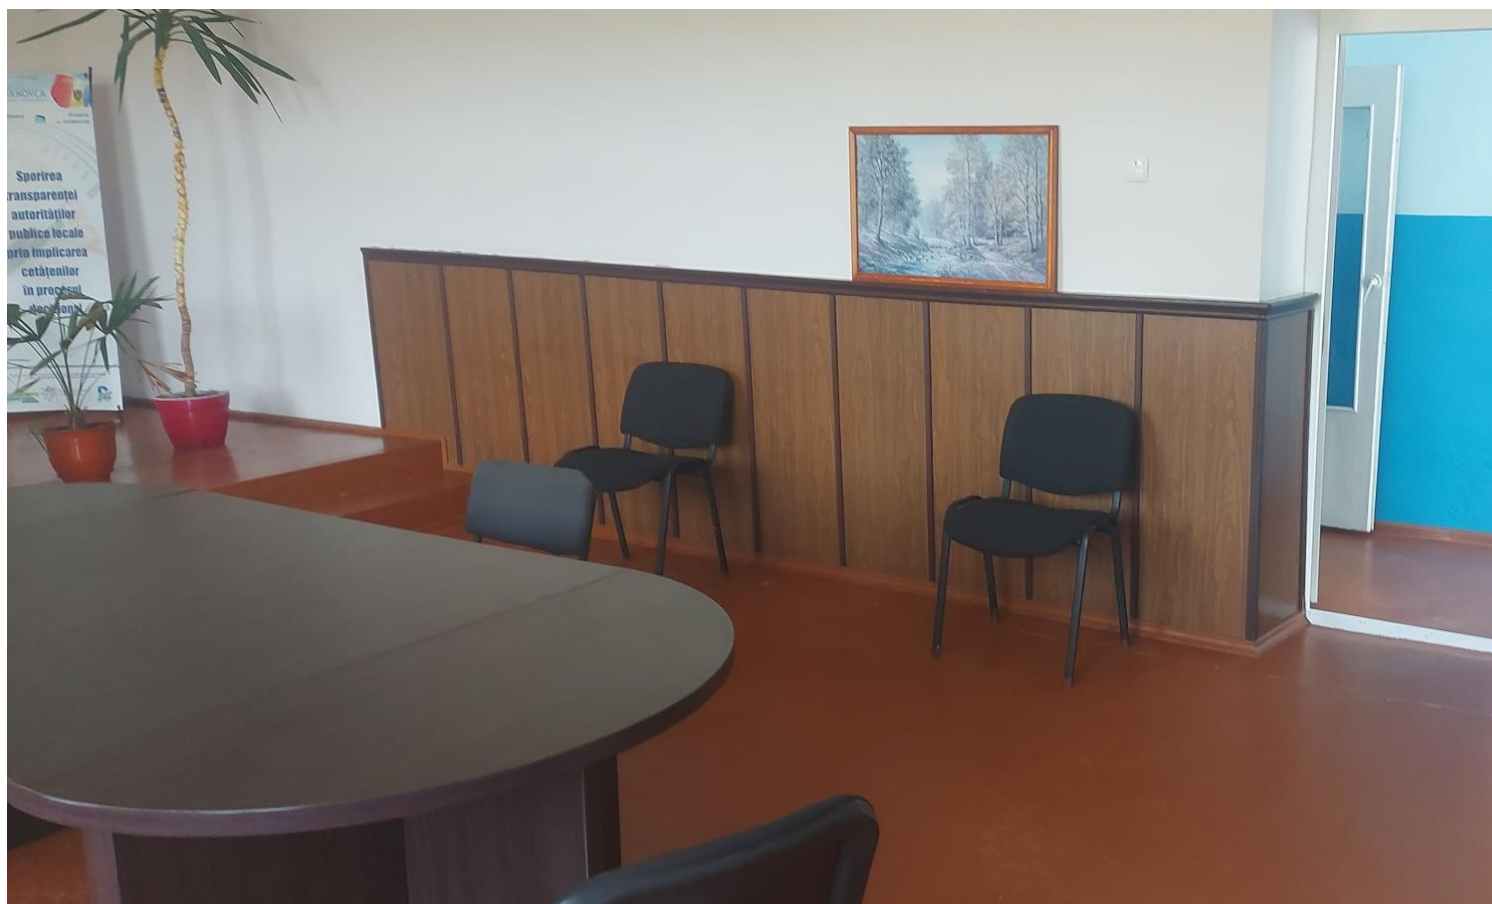
**Galerie - Intrare în clădire**

| Deschiderea ușii este ușoară și necesită puțin efort (chiar dacă ușa este dotată cu amortizor): | Nu |
| Dimensiuni ușă de intrare: | Dublă: 70 cm + 70 cm<br>Standard: lumina ușii duble trebuie să fie de minim 90 cm<br>Ușa mică din cea dublă se deschide |
| Prag ușă de intrare: | Un prag cu înălțimea: 2 cm<br>Standard: pragul trebuie să fie de maxim 2 cm |
