# Formular de evaluare a condițiilor de accesibilitate a clădirilor publice

| Categorii | Indicatori | Date colectate |
|---|---|---|
| Localitate, raion: | Cazangic (Leova) | |
| Instituția: | BESV-22/17(Căminul Cultural) | |

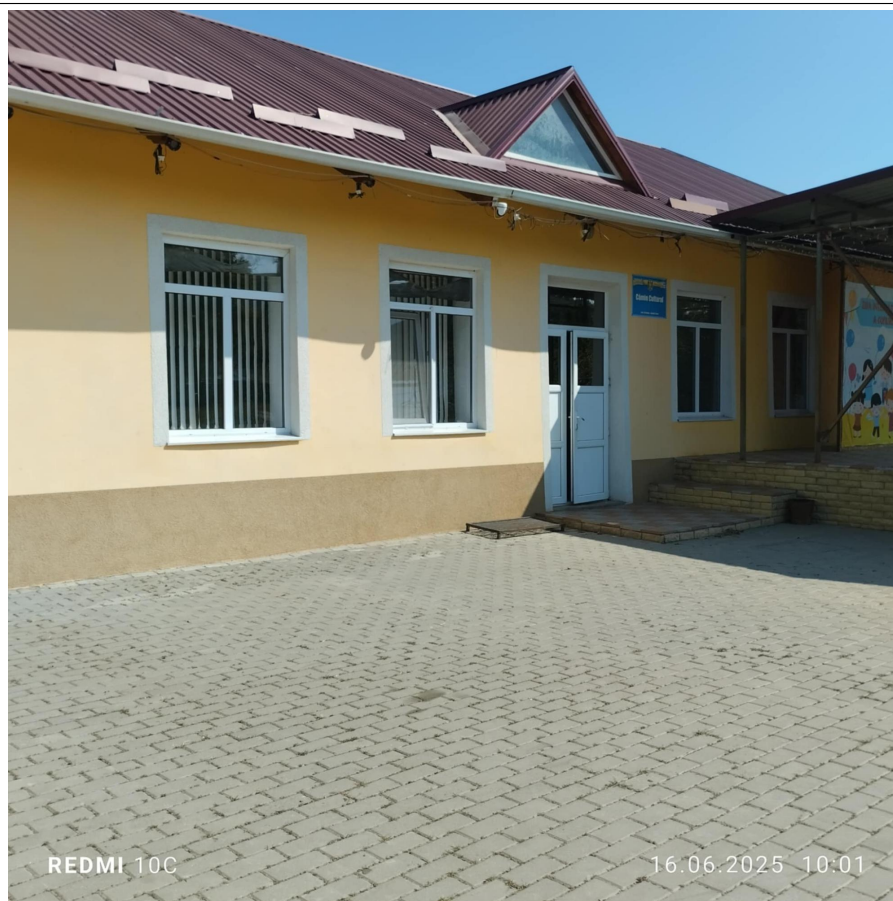
## Galerie - Căi de acces către clădire

| Tip înveliș: | Pavaj |
| Drumurile/Căile de acces sunt: | Calitative |
| Trotuare: | Nu |
| Bariere (piloni și/sau bolarzi stradali, panouri publicitare): | Nu |
| Nivel: | Orizontal |

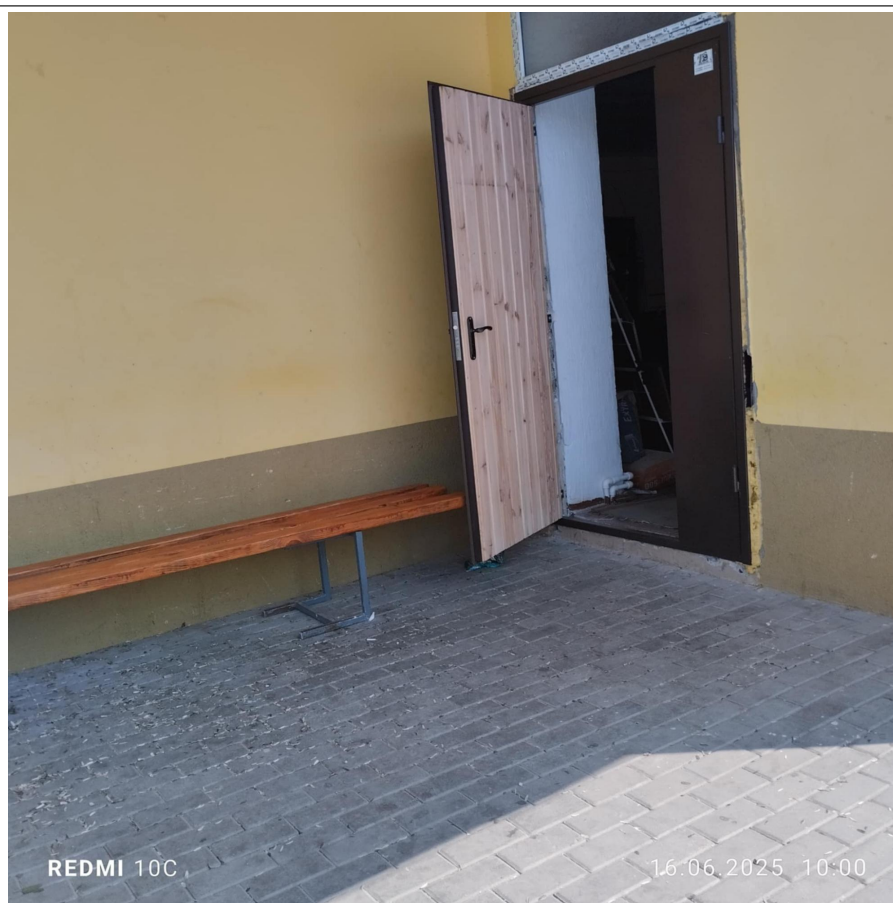
## Galerie - Intrare în clădire

| Intrarea în clădire este la nivelul solului: | Nu |
| Dimensiunile pragului/spațiului din fața ușii de intrare în clădire: | 140 cm |
| Dacă există trepte, sunt semnalate treptele cu elemente contrastante și/sau tactile: | Nu<br>Standard: prima și ultima treaptă trebuie semnalate în culori contrastante |
| Există rampă de acces: | Nu |

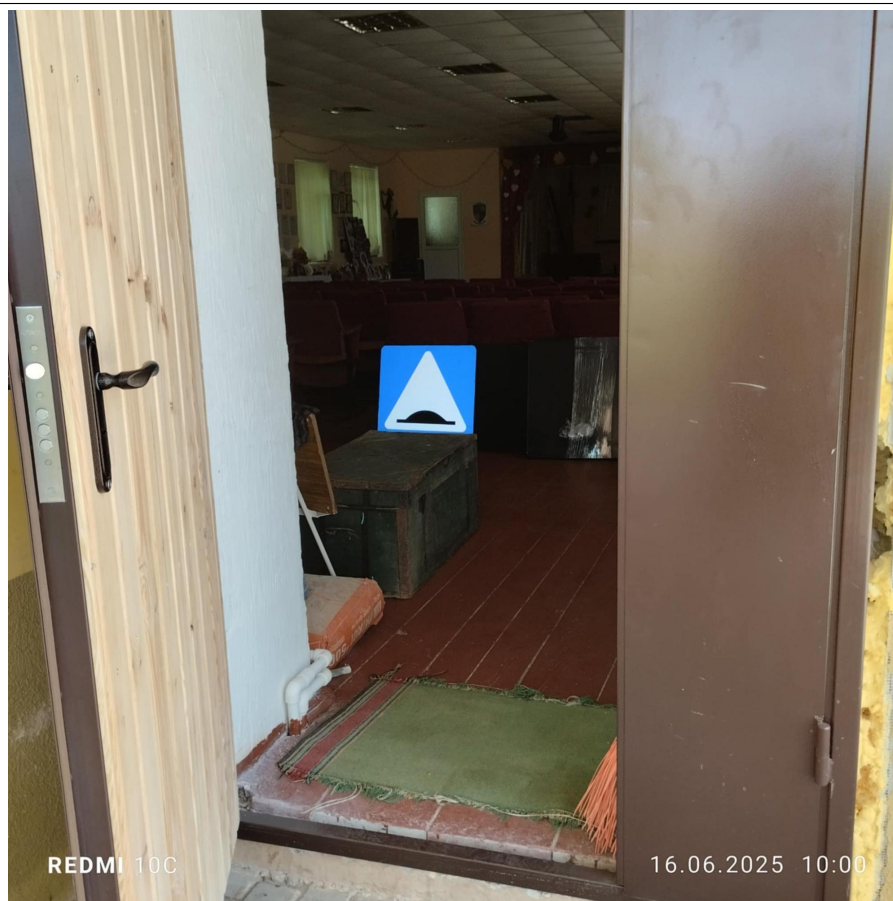
## Galerie - Uși

| Dimensiuni ușă de intrare: | - Ușa mică din cea dublă se deschide |
| Prag ușă de intrare: | Un prag cu înălțimea: 12 cm<br>Standard: pragul trebuie să fie de maxim 2 cm |

| Categorii | Indicatori | Date colectate |
|---|---|---|
| | Ușile de la intrare și din interiorul clădirii sunt dotate/marcate corespunzător cu semne contrastante: | Nu<br>Standard: este o diferență de culoare contrastantă (culori închise / culori deschise) între perete și podea |

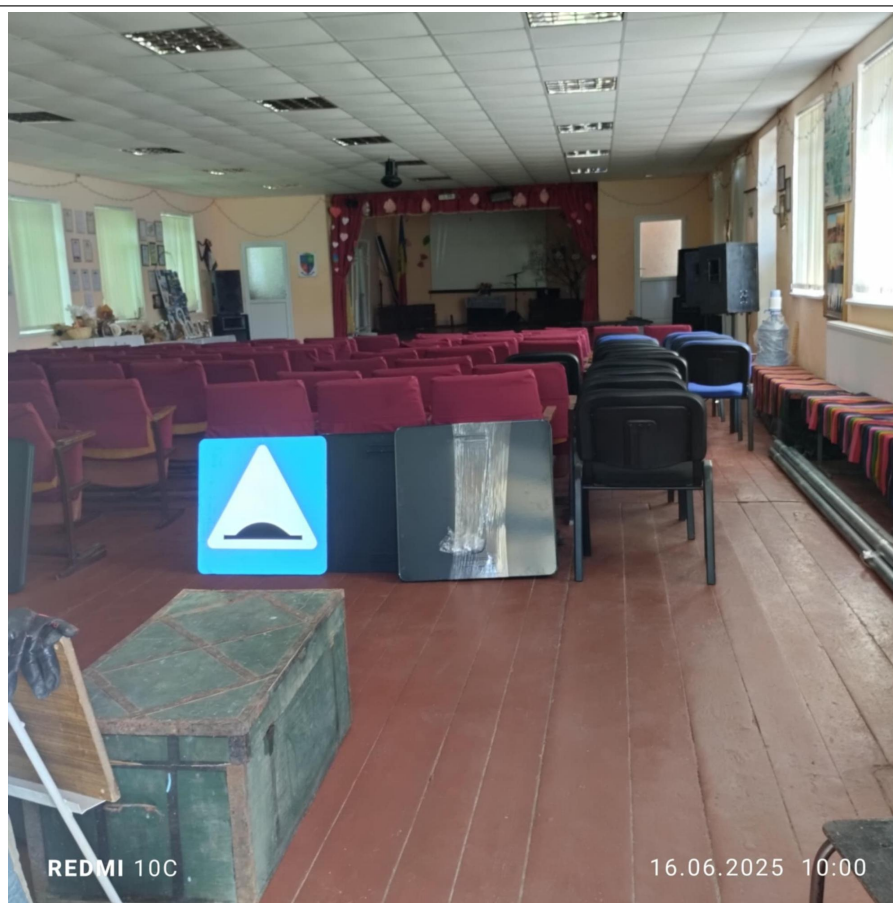
## Galerie - Sala de prestare a serviciului

În sală este spațiu de manevră pentru un scaun rulant cu diagonala minimă de 140 cm:

Da

Spațiul interior este suficient iluminat:

Nu
