# Formular de evaluare a condițiilor de accesibilitate a clădirilor publice

Data: 29-05-2025

| Categorii | Indicatori | Date colectate |
|---|---|---|
| Localitate, raion: | Boltun (Nisporeni) | |
| Instituția: | BESV 23/14 (casa de cultură) | |

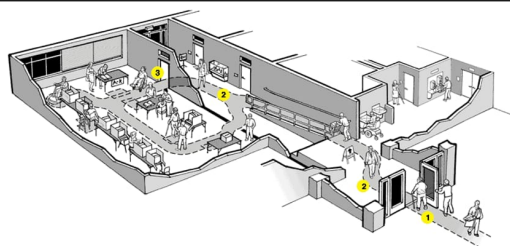
| Categorii | Indicatori | Date colectate |
|---|---|---|
| | Trepte: | Da, 3 trepte , înălțimea:42 cm |
| | Culori contrastante pentru trepte: | Nu<br>Standard: prima și ultima treaptă trebuie semnalate în culori contrastante |

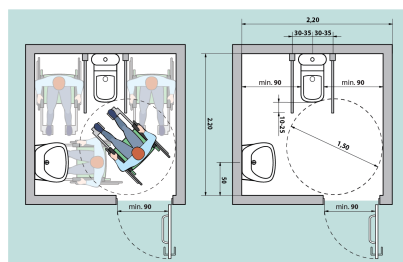
Fig. V.42.a Amenajarea unei cabine WC adaptate - tip A

| Grup sanitar în exterior: | Da |
| Grup sanitar în interior: | Nu |

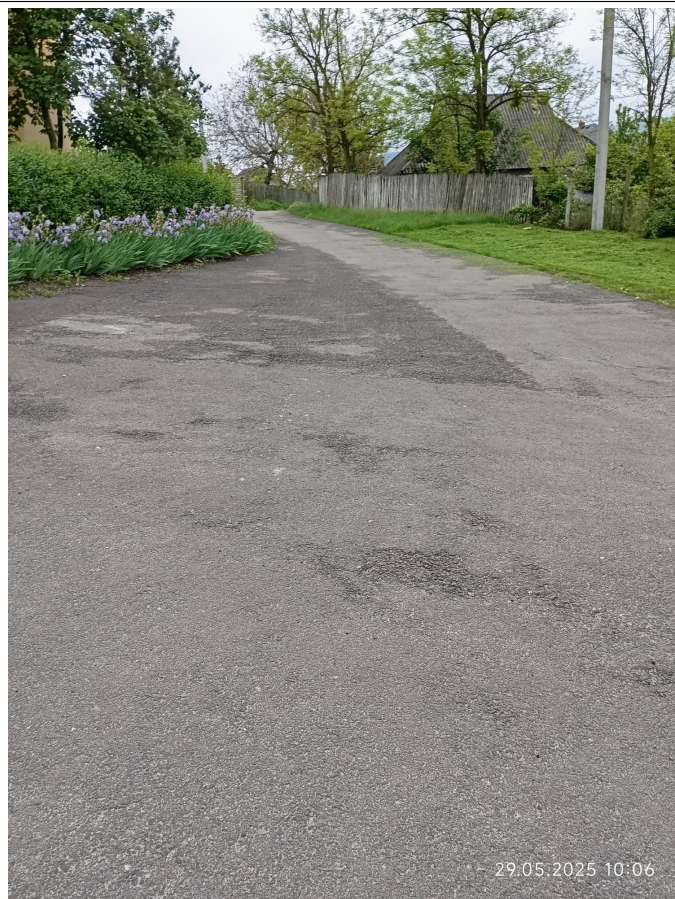
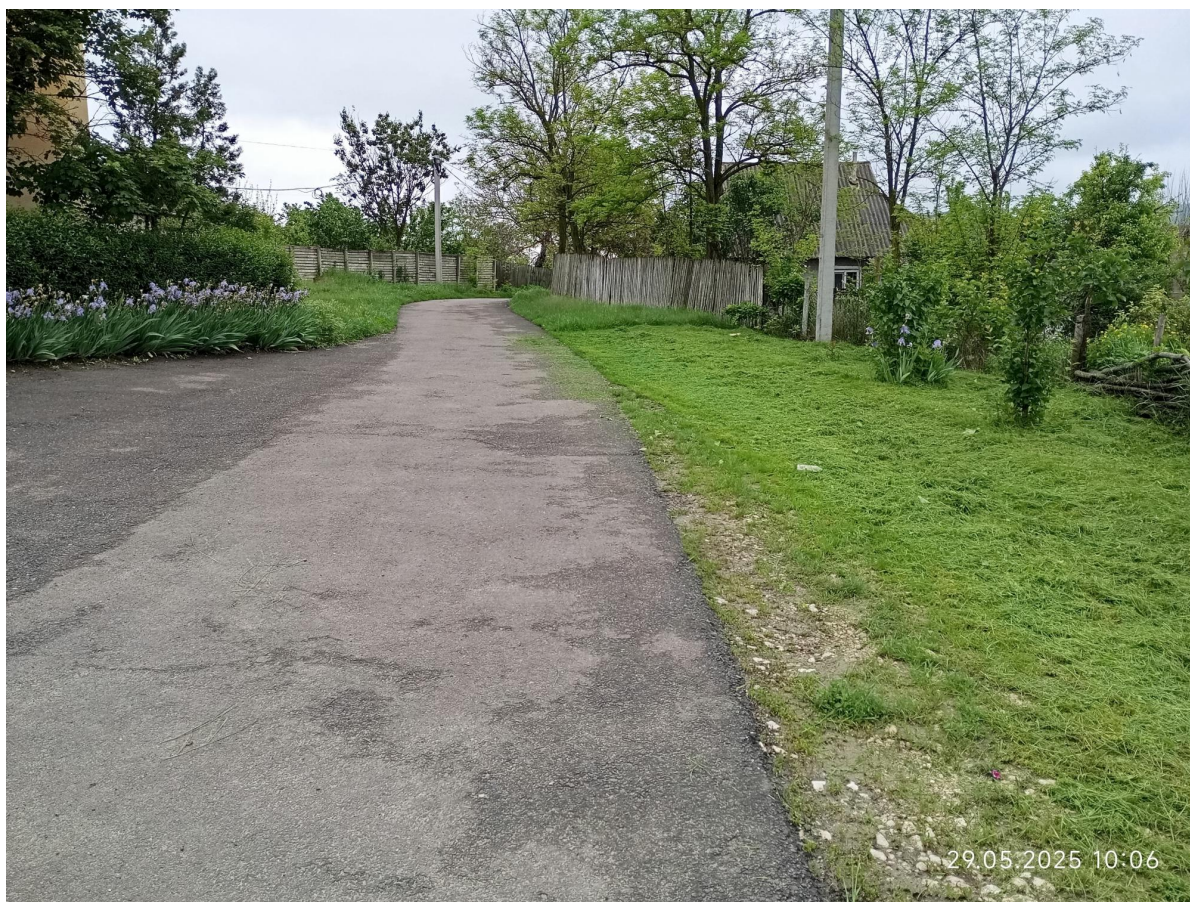
## Galerie - Intrare în clădire

| Intrarea în clădire este la nivelul solului: | Nu |
| La intrare sunt trepte: | Da, 5 trepte , Înălțime totală a treptelor/scărilor (cm)75 cm |
| Înălțimea pragului ușii (de la nivelul solului până la nivelul superior al pragului): | 75 cm<br>Standard: Se aplica regula de 1:12 |
| Dacă există trepte, sunt semnalate treptele cu elemente contrastante și/sau tactile: | Nu<br>Standard: prima și ultima treaptă trebuie semnalate în culori contrastante |
| Există rampă de acces: | Nu |

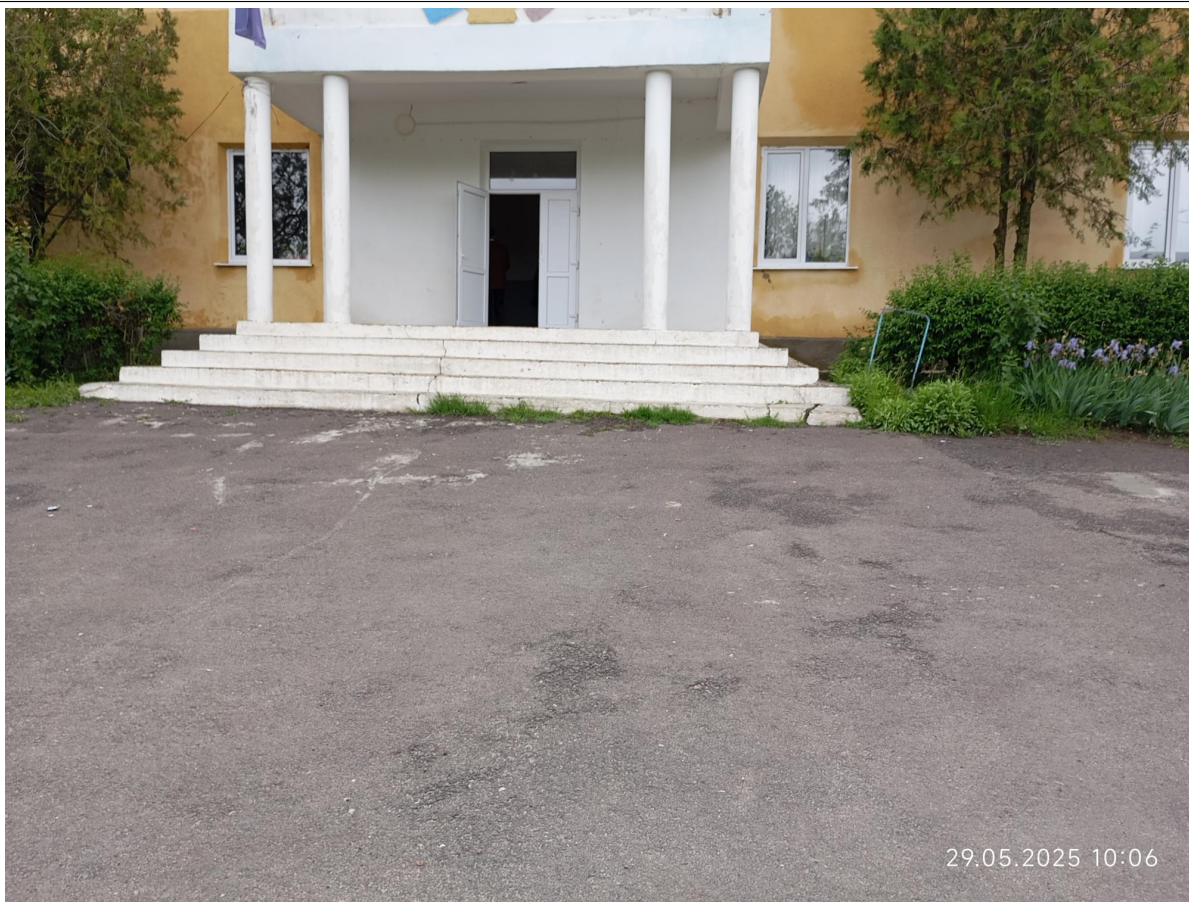
## Galerie - Uși

| Categorii | Indicatori | Date colectate |
|---|---|---|
| | Dimensiuni ușă de intrare: | Dublă: 53 cm + 75 cm<br>Standard: lumina ușii duble trebuie să fie de minim 90 cm<br>Ușa mică din cea dublă se deschide |
| | Prag ușă de intrare: | Un prag cu înălțimea: 4 cm<br>Standard: pragul trebuie să fie de maxim 2 cm |
| | Praguri de la ușile de interior: | Prag 1 cu înălțimea: 3 cm<br>Standard: pragul trebuie să fie de maxim 2 cm |
| | Ușile de la intrare și din interiorul clădirii sunt dotate/marcate corespunzător cu semne contrastante: | Nu<br>Standard: este o diferență de culoare contrastantă (culori închise / culori deschise) între perete și podea |

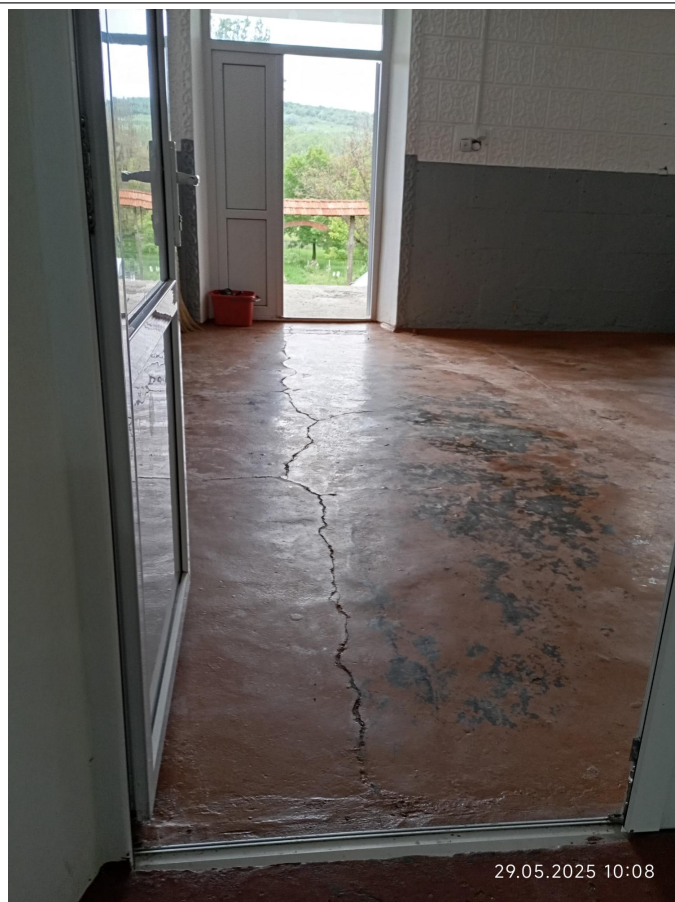
## Galerie - Coridoare

| Lățimea coridorului (în cel mai îngust loc) este peste 150 cm? | Da |
| Pardoseala/podeaua în coridor este suprafață accesibilă: | Da |
| Culori contrastante (este o diferență de culoare contrastantă (culori închise / culori deschise) între perete și podea): | Da |

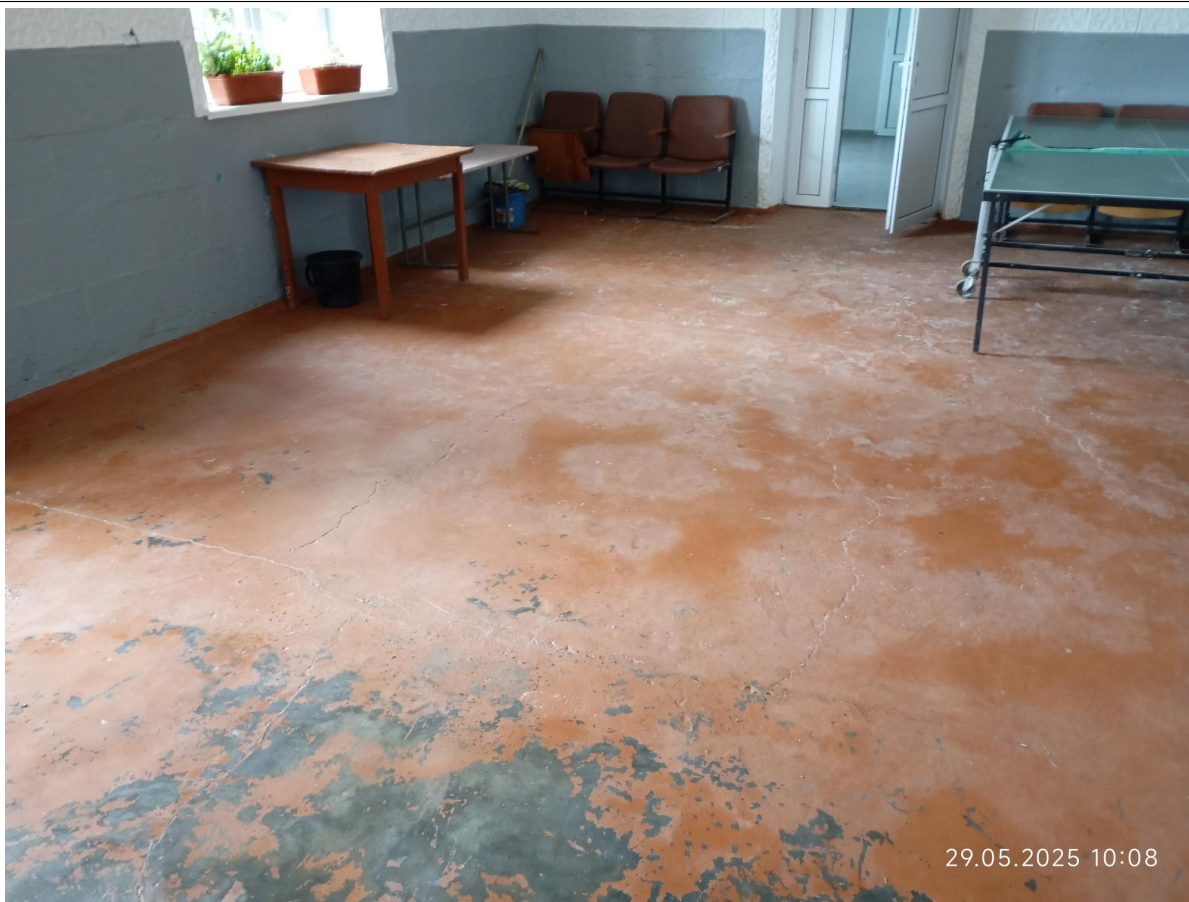
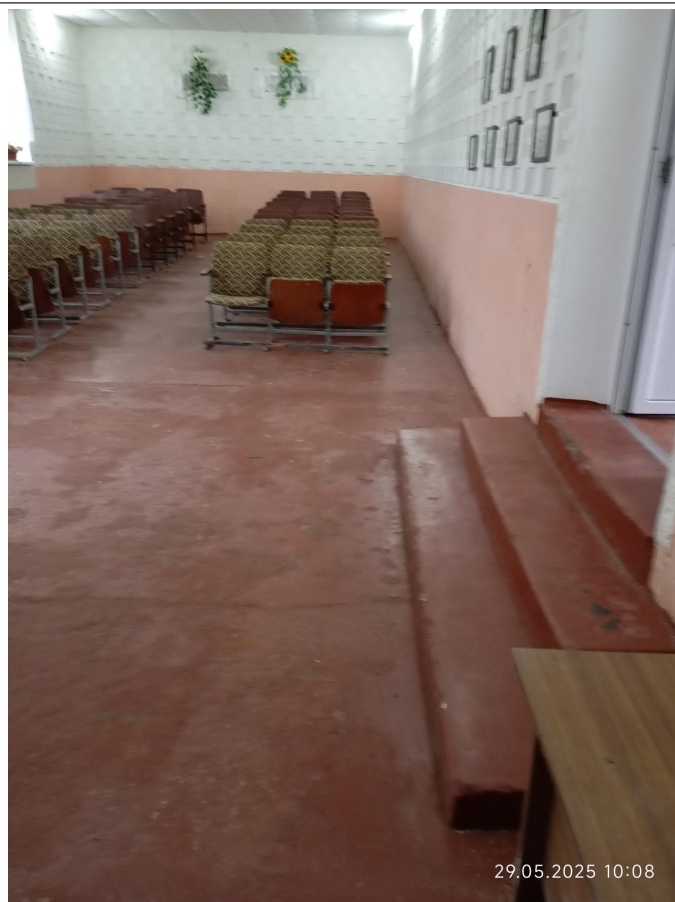
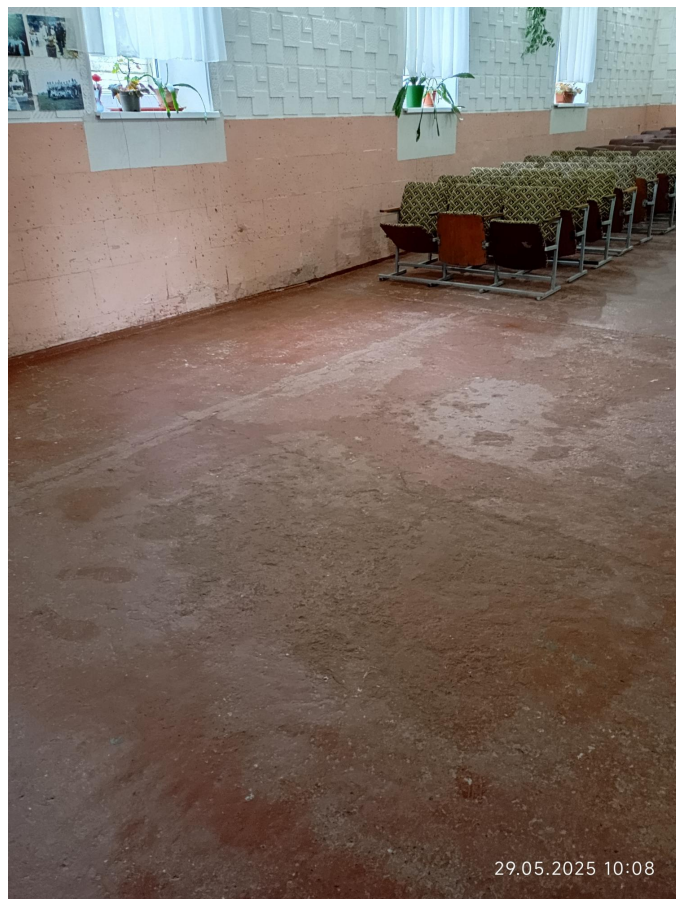
## Galerie - Sala de prestare a serviciului

| Categorii | Indicatori | Date colectate |
|---|---|---|
| | În sală este spațiu de manevră pentru un scaun rulant cu diagonala minimă de 140 cm: | Da |
