# Formular de evaluare a condițiilor de accesibilitate a clădirilor publice

| Categorii | Indicatori | Date colectate |
|---|---|---|
| Localitate, raion: | Marinici (Nisporeni) | |
| Instituția: | BESV23/27 (primăria) | |

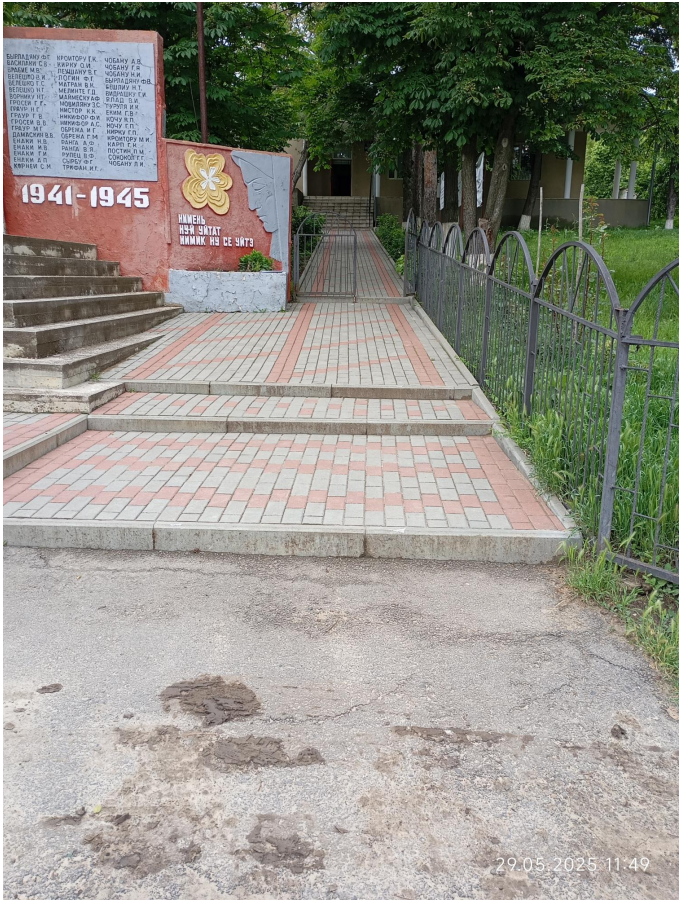
## Galerie - Intrare în clădire

| La intrare sunt trepte: | Da, 10 trepte , Înălțime totală a treptelor/scărilor (cm)150 cm |
| Dacă există trepte, sunt semnalate treptele cu elemente contrastante și/sau tactile: | Nu<br>Standard: prima și ultima treaptă trebuie semnalate în culori contrastante |
| Există rampă de acces: | Nu |

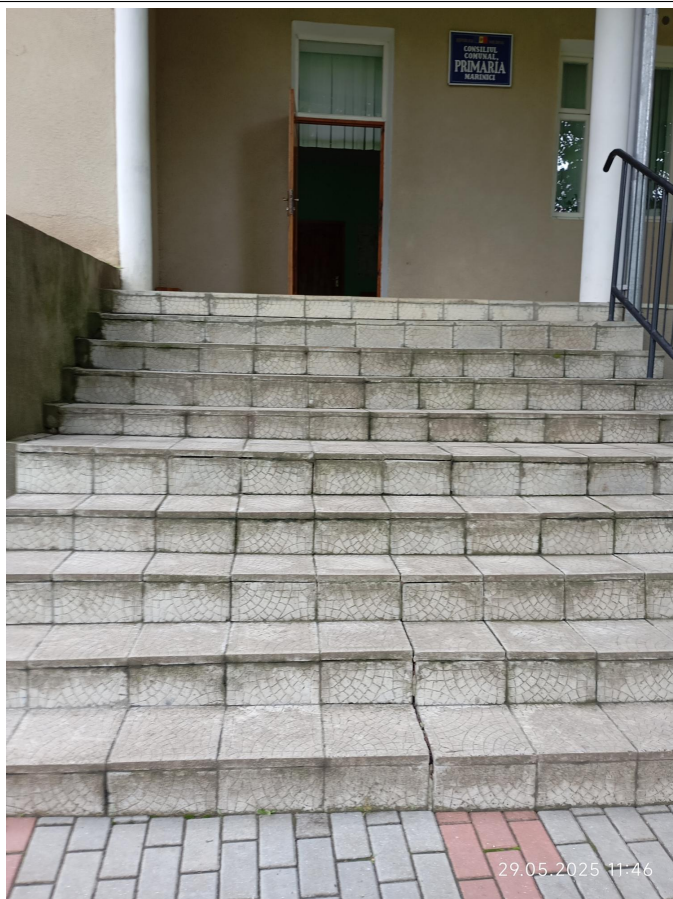
## Galerie - Uși

| Categorii | Indicatori | Date colectate |
|---|---|---|
| | Dimensiuni ușă de intrare: | Simplă: 90 cm<br>Standard: trebuie să fie de minim 90 cm<br>- |
| | Prag ușă de intrare: | Un prag cu înălțimea: 6 cm<br>Standard: pragul trebuie să fie de maxim 2 cm |
