# Formular de evaluare a condițiilor de accesibilitate a clădirilor publice

| Categorii | Indicatori | Date colectate |
|---|---|---|
| Localitate, raion: | Purcari (Stefan voda) | |
| Instituția: | BESV-32/21(Casa de Cultură) | |

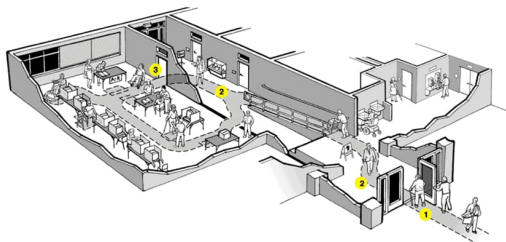
Da . De tipul: piloni

În sală este spațiu de manevră pentru un scaun rulant cu diagonala minimă de 140 cm:

Da  
Standard: este o diferență de culoare contrastantă (culori închise / culori deschise) între perete și podea
