# Formular de evaluare a condițiilor de accesibilitate a clădirilor publice

Data: **16-06-2025**

| Categorii | Indicatori | Date colectate |
|---|---|---|
| Instituția: | BESV-22/18(Centru Pentru Tineret) | |

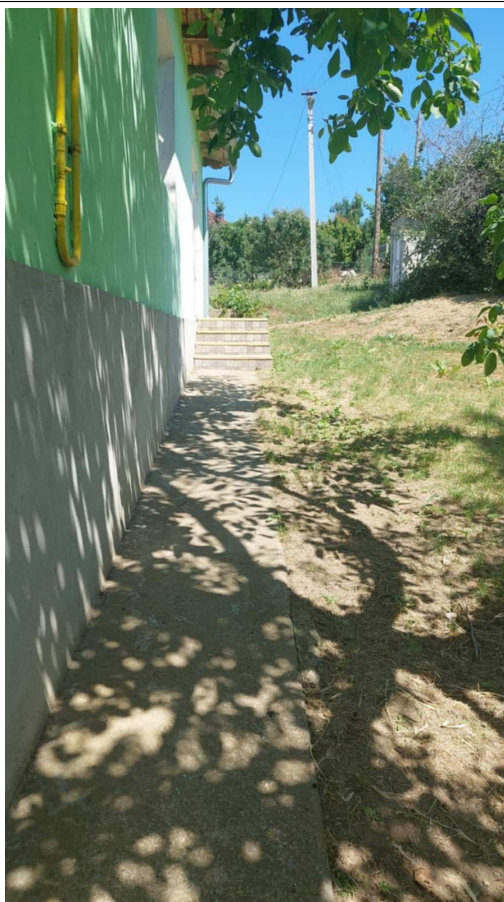
## Galerie - Intrare în clădire

| Intrarea în clădire este la nivelul solului: | Nu |
| La intrare sunt trepte: | Da, 4 trepte , Înălțime totală a treptelor/scărilor (cm) 72 cm |
| Înălțimea pragului ușii (de la nivelul solului până la nivelul superior al pragului): | 72 cm<br>Standard: Se aplica regula de 1:12 |
| Dacă există trepte, sunt semnalate treptele cu elemente contrastante și/sau tactile: | Nu<br>Standard: prima și ultima treaptă trebuie semnalate în culori contrastante |
| Există rampă de acces: | Nu |

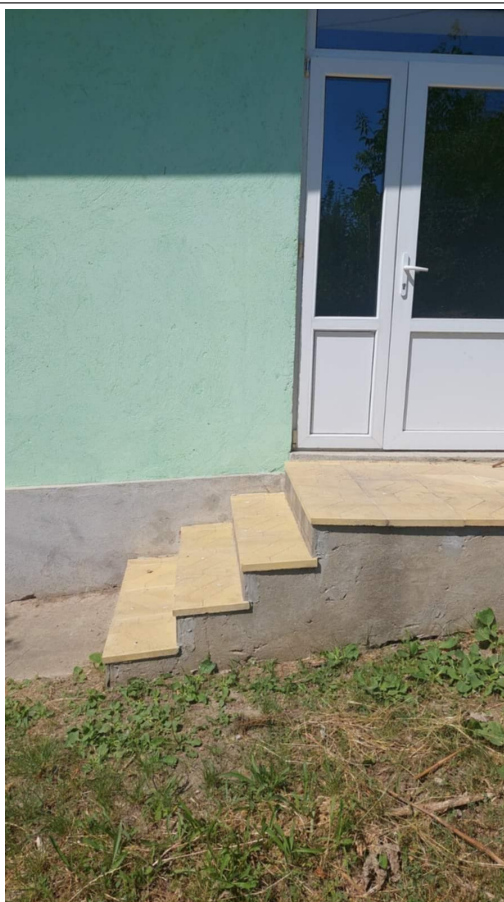
## Galerie - Uși

| Dimensiuni ușă de intrare: | - Ușa mică din cea dublă se deschide |

| Categorii | Indicatori | Date colectate |
|---|---|---|
| | Prag ușă de intrare: | Un prag cu înălțimea: 6 cm<br>Standard: pragul trebuie să fie de maxim 2 cm |
| | Ușile de la intrare și din interiorul clădirii sunt dotate/marcate corespunzător cu semne contrastante: | Nu<br>Standard: este o diferență de culoare contrastantă (culori închise / culori deschise) între perete și podea |
