# Formular de evaluare a condițiilor de accesibilitate a clădirilor publice

| Categorii | Indicatori | Date colectate |
|---|---|---|
| Localitate, raion: | Viisoara (Stefan voda) | |
| Instituția: | BESV-32/22(Casa de Cultură) | |

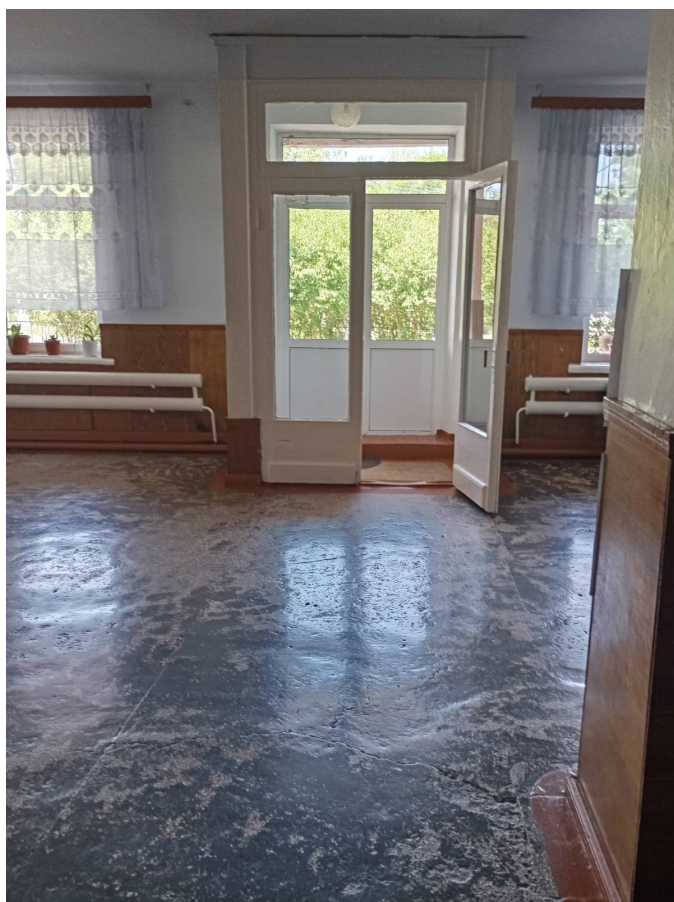
**Galerie - Intrare în clădire**

| Categorii | Indicatori | Date colectate |
|---|---|---|
| | Dimensiuni ușă de intrare: | Dublă: 80 cm + 80 cm<br>Standard: lumina ușii duble trebuie să fie de minim 90 cm<br>Ușa mică din cea dublă se deschide |
| | Prag ușă de intrare: | Un prag cu înălțimea: 6 cm<br>Standard: pragul trebuie să fie de maxim 2 cm |
