# Formular de evaluare a condițiilor de accesibilitate a clădirilor publice

Data: 29-05-2025

Echipa de evaluare: Viorel Zaporojan, monitor de accesibilitate

| Categorii | Indicatori | Date colectate |
|---|---|---|
| Instituția: | BESV 23/34 (casa de cultură) | |

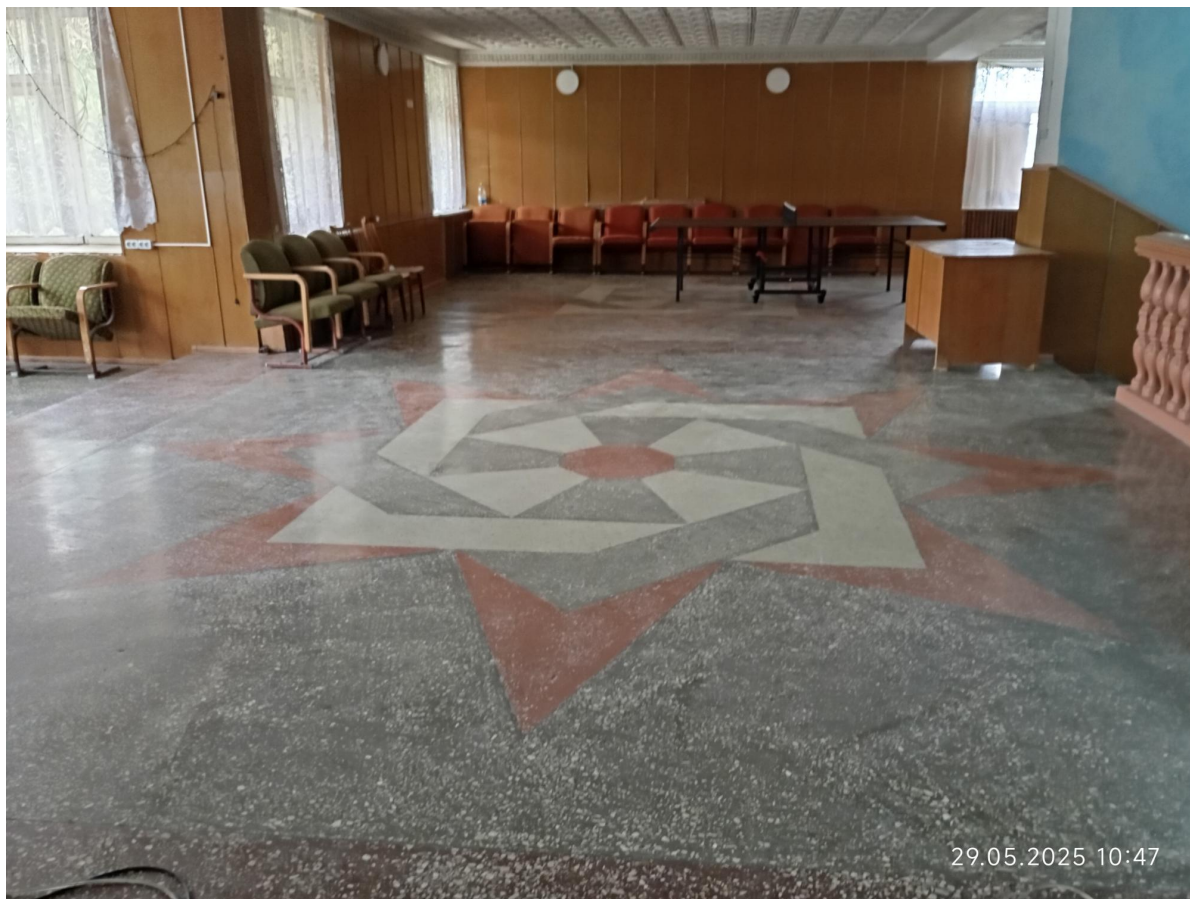
**Galerie - Sala de prestare a serviciului**

| Este la nivel de: | Etaj |
| Dacă sala este la etaj, atunci există un ascensor/elevator: | Nu . Nu există opțiune alternativă pentru a urca la etaj |

| Categorii | Indicatori | Date colectate |
|---|---|---|
| | Culori contrastante pentru sală: | Nu<br>Standard: este o diferență de culoare contrastantă (culori închise / culori deschise) între perete și podea |
