# Formular de evaluare a condițiilor de accesibilitate a clădirilor publice

| Categorii | Indicatori | Date colectate |
|---|---|---|
| Localitate, raion: | Helesteni (Nisporeni) | |
| Instituția: | BESV 23/28 (agent economic) | |

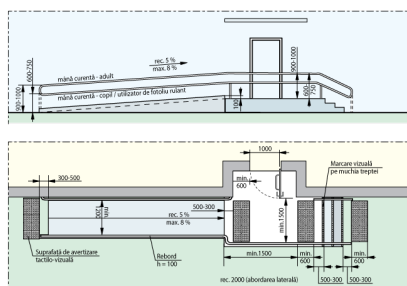
Fig. V.32.b Rampă de acces paralelă cu intrare în clădire

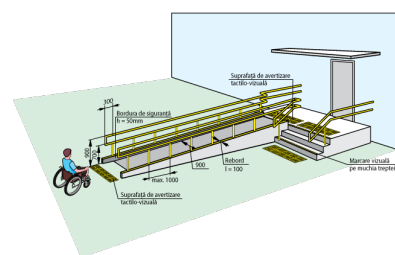
Fig. V.31.a Rampă de acces perpendiculară pe intrarea în clădire

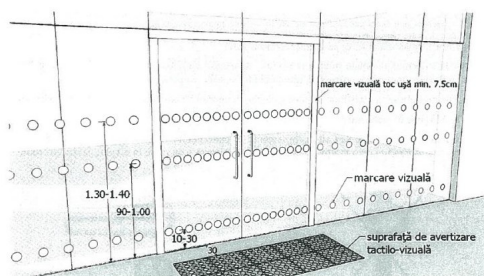
Fig. V.24. – Exemplu de conformare a suprafețelor vitrate în cadrul foi de ușă și realizarea contrastului vizual, atunci când ușa și suprafețele adiacente sunt vitrate

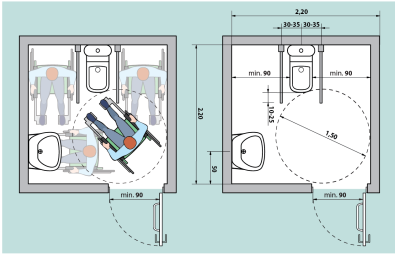
Fig. V.42.a Amenajarea unei cabine WC adaptate - tip A

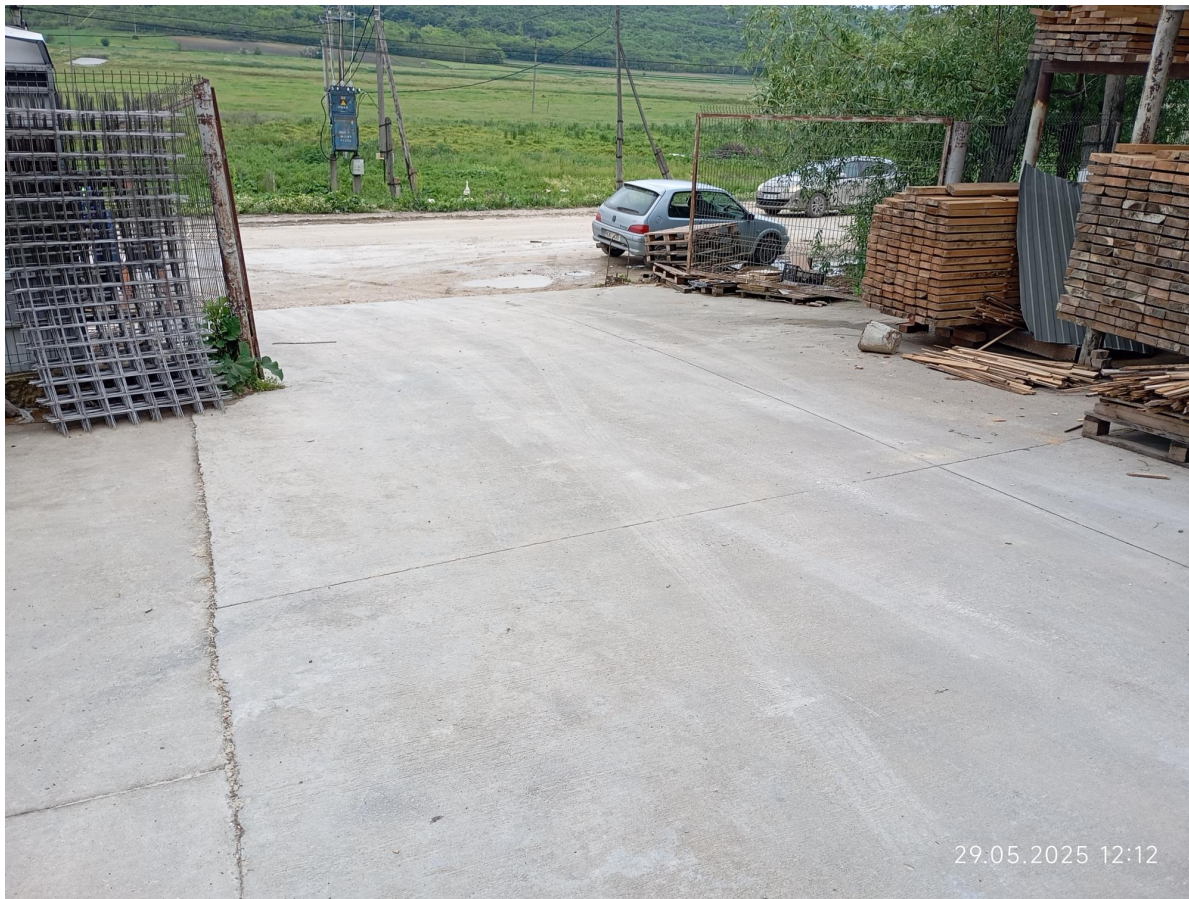
## Galerie - Căi de acces către clădire

| Tip înveliș: | Prundiș |
| Drumurile/Căile de acces sunt: | Deteriorate |
| Trotuare: | Nu |
| Nivel: | Înclinat în urcuș |

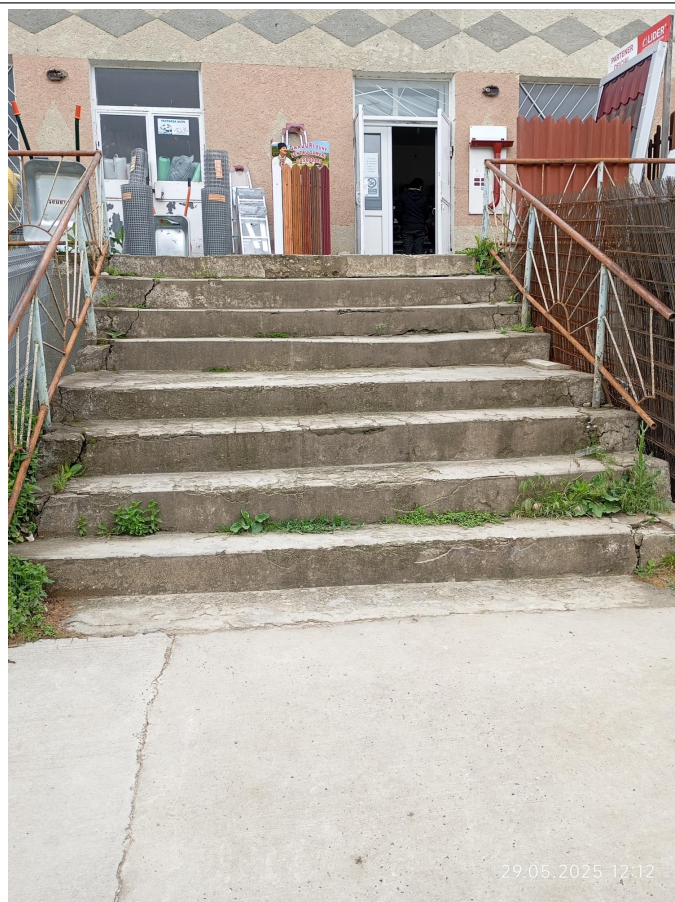
## Galerie - Intrare în clădire

| Categorii | Indicatori | Date colectate |
|---|---|---|
| | Intrarea în clădire este la nivelul solului: | Nu |
| | La intrare sunt trepte: | Da, 8 trepte , Înălțime totală a treptelor/scărilor (cm)176 cm |
| | Înălțimea pragului ușii (de la nivelul solului până la nivelul superior al pragului): | 176 cm<br>! Pentru h - până în 20 cm – se aplica regula de 1:10<br>! La fiecare 9 m de cm x 140 cm |
| | Dacă există trepte, sunt semnalate treptele cu elemente contrastante și/sau tactile: | Nu<br>Standard: prima și ultima treaptă trebuie semnalate în culori contrastante |
| | Există rampă de acces: | Nu |

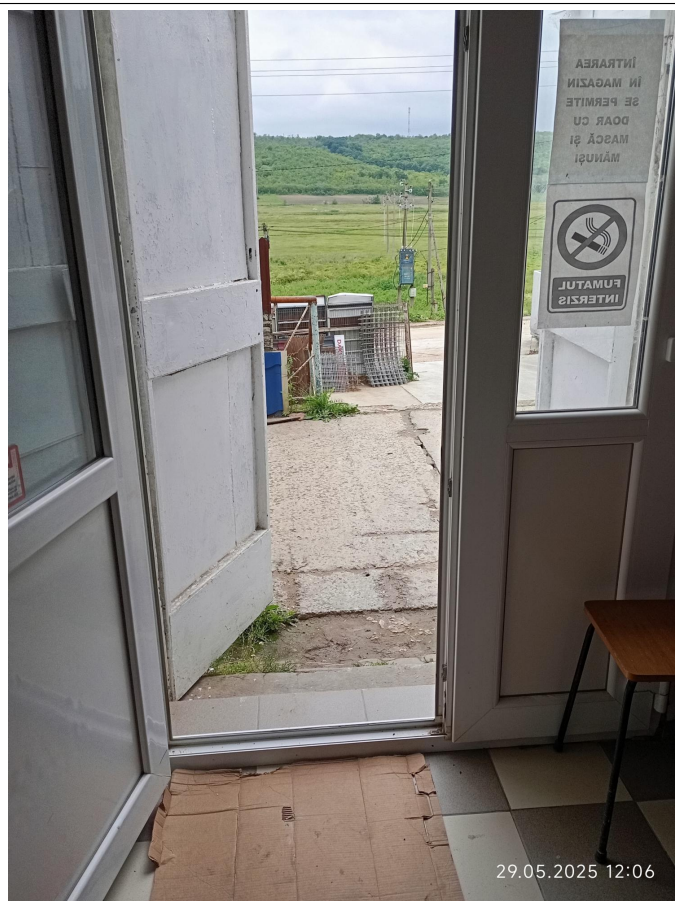
## Galerie - Uși

| Dimensiuni ușă de intrare: | Dublă: 70 cm + 50 cm<br>Standard: lumina ușii duble trebuie să fie de minim 90 cm<br>Ușa mică din cea dublă se deschide |
| Prag ușă de intrare: | Un prag cu înălțimea: 6 cm<br>Standard: pragul trebuie să fie de maxim 2 cm |
| Ușile de la intrare și din interiorul clădirii sunt dotate/marcate corespunzător cu semne contrastante: | Nu<br>Standard: este o diferență de culoare contrastantă (culori închise / culori deschise) între perete și podea |

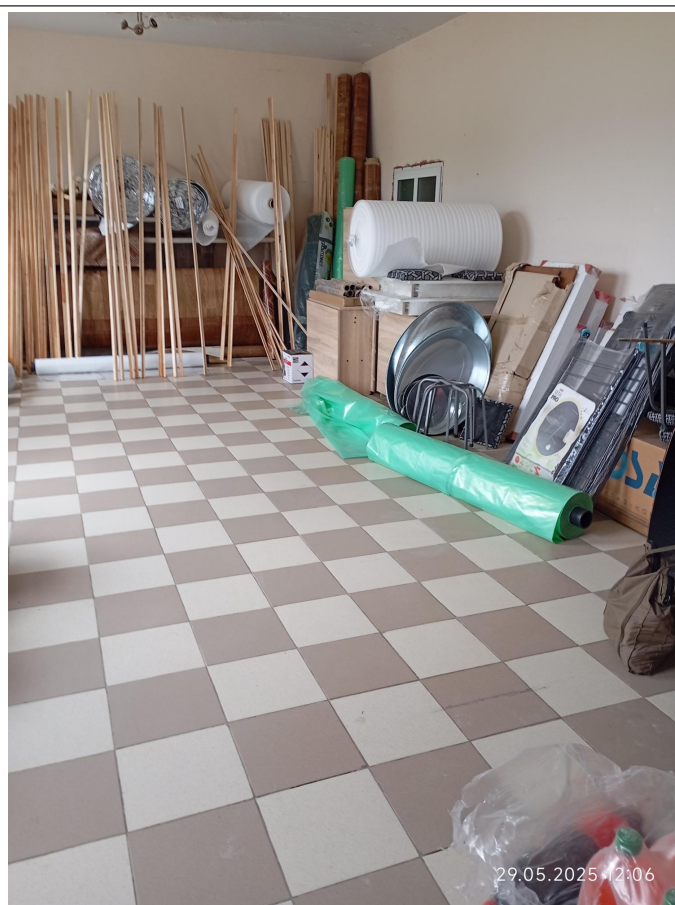
## Galerie - Sala de prestare a serviciului

Parter

| În sală este spațiu de manevră pentru un scaun rulant cu diagonala minimă de 140 cm: | Da |
| Culori contrastante pentru sală: | Nu<br>Standard: este o diferență de culoare contrastantă (culori închise / culori deschise) între perete și podea |
