# Formular de evaluare a condițiilor de accesibilitate a clădirilor publice

Data: **10-06-2025**

| Categorii | Indicatori | Date colectate |
|---|---|---|
| Localitate, raion: | Stefan voda (Stefan voda) | |
| Instituția: | BESV-32/1(Casa de cultură) | |

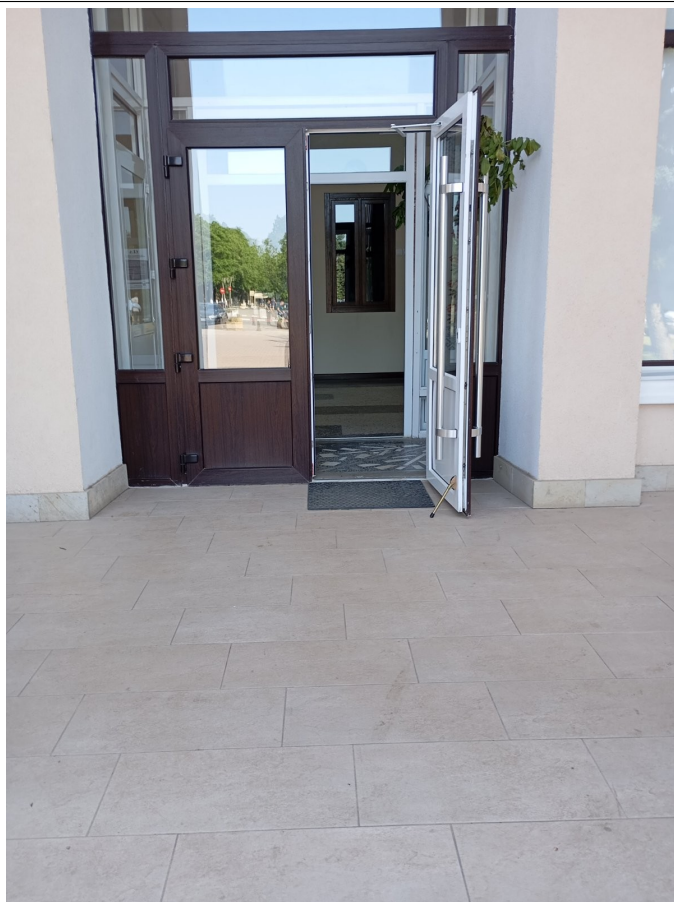
## **Galerie - Intrare în clădire**

| La intrare sunt trepte: | Da, 5 trepte , Înălțime totală a treptelor/scărilor (cm)15 cm |
| Înălțimea pragului ușii (de la nivelul solului până la nivelul superior al pragului): | 85 cm<br>! Pentru h - până în 20 cm - se aplica regula de 1:10<br>! La fiecare 9 m de cm x 140 cm |
| Dacă există trepte, sunt semnalate treptele cu elemente contrastante și/sau tactile: | Nu<br>Standard: prima și ultima treaptă trebuie semnalate în culori contrastante |
| Există rampă de acces: | Da |
| Lungimea rampei: | 600 cm |
| Lățimea rampei: | 110 cm |
| Sunt bare de suport: | Da<br>Barele sunt pe ambele părți. Barele au două rânduri. |

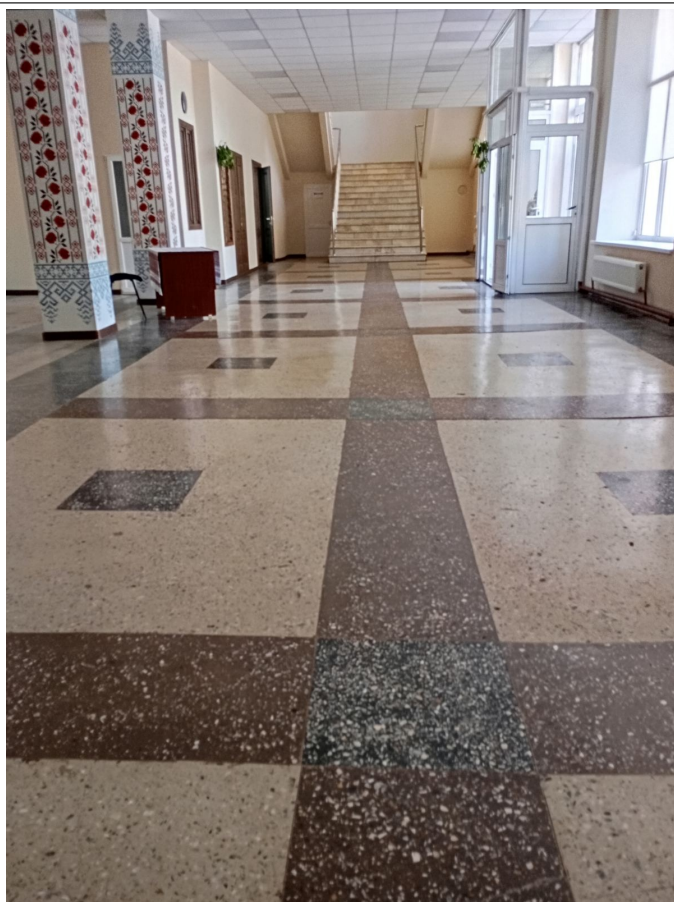
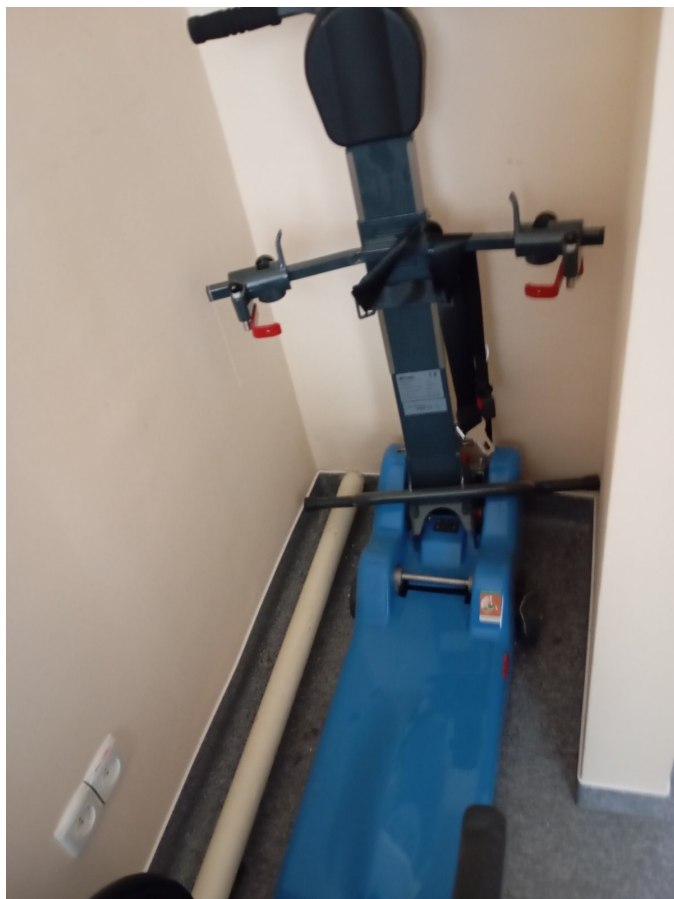
## **Galerie - Coridoare**

| Pardoseala/podeaua în coridor este suprafață accesibilă: | Da |
| Bariere/obstacole: | Da , sunt piloni |
| Culori contrastante (este o diferență de culoare contrastantă (culori închise / culori deschise) între perete și podea): | Da |

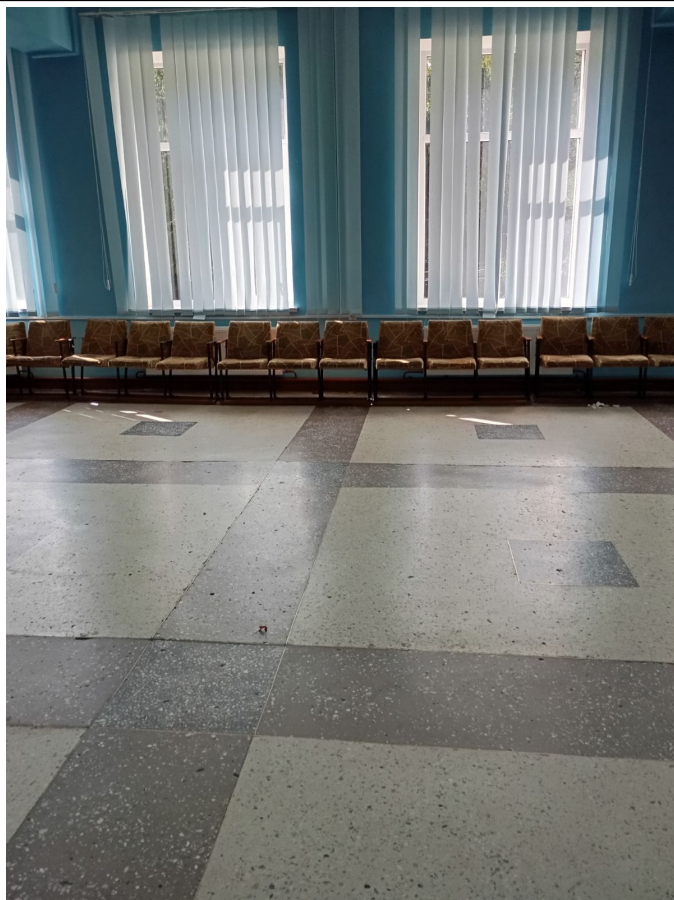
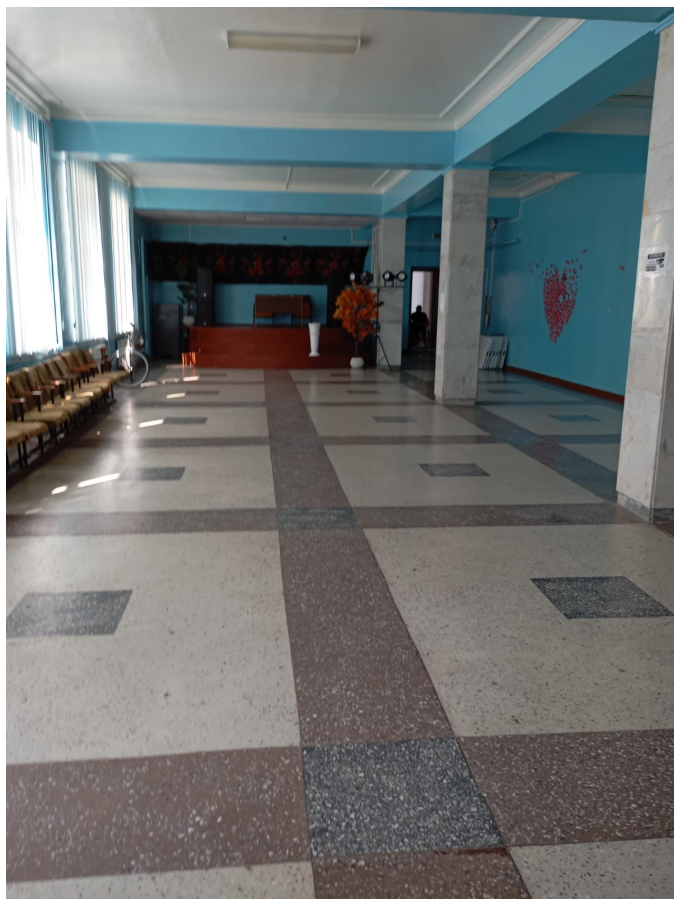
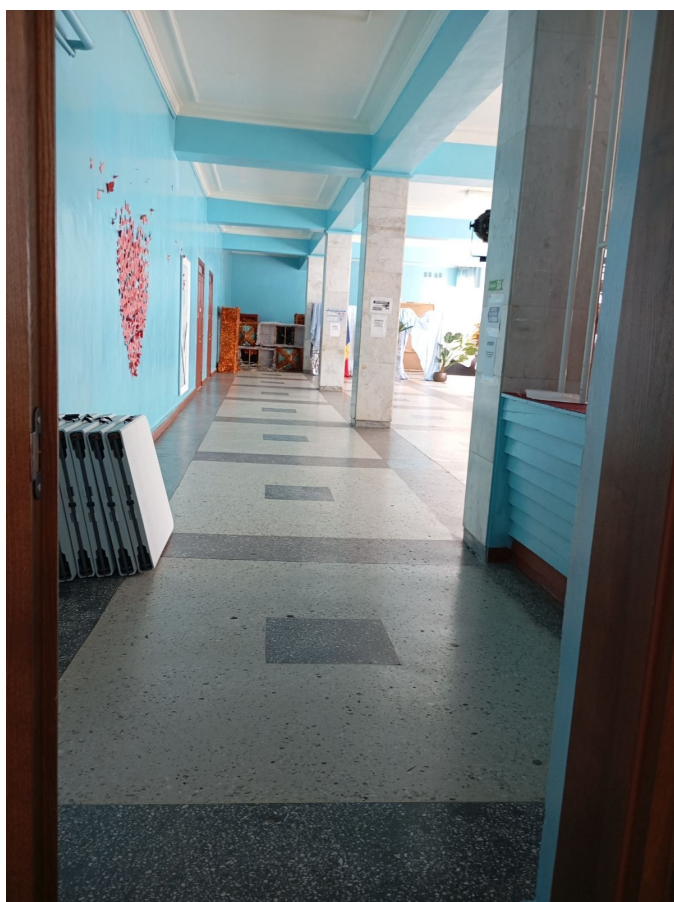
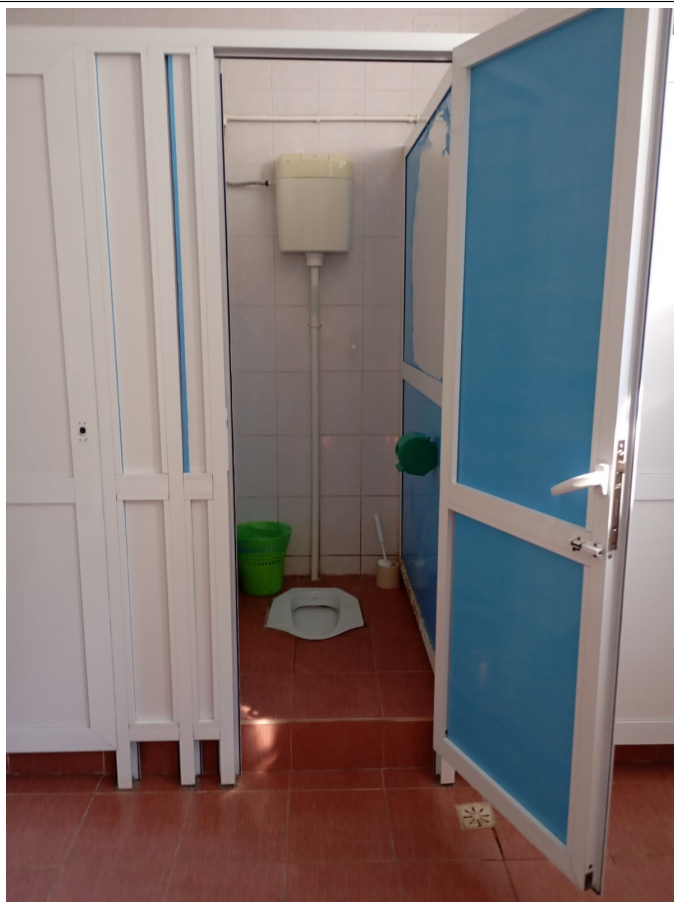
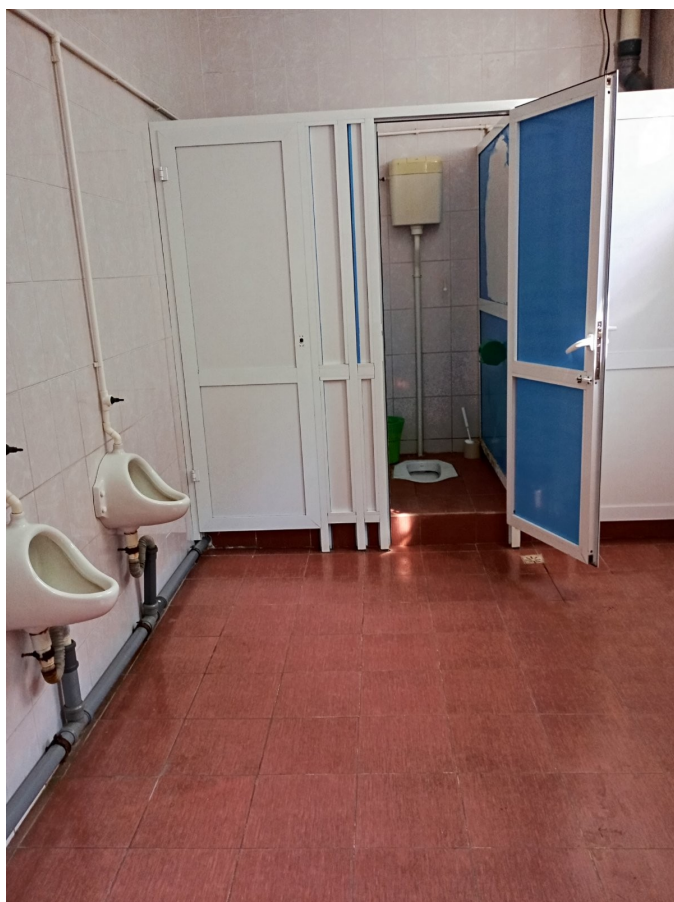
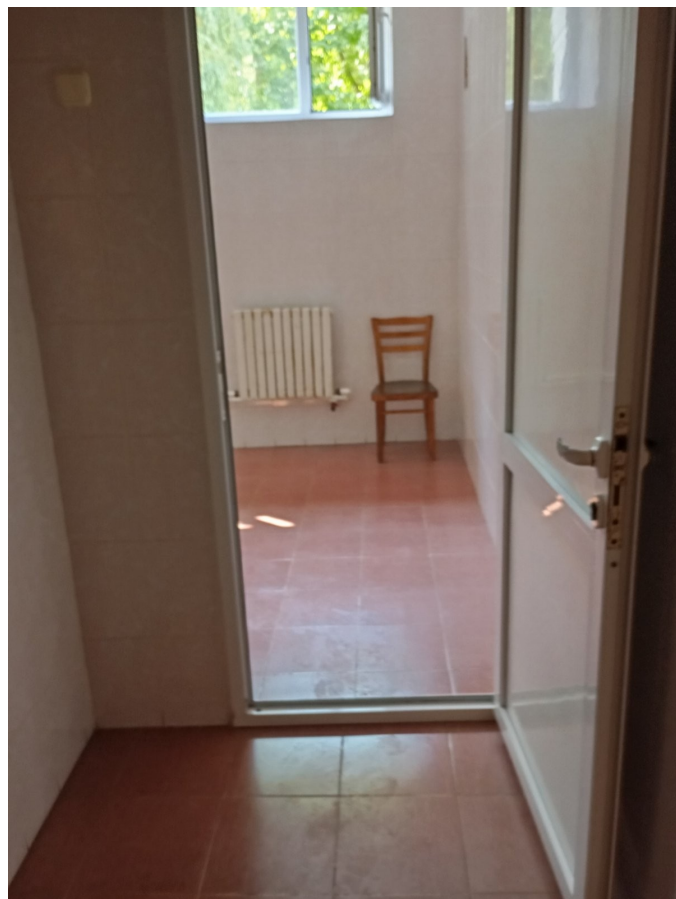
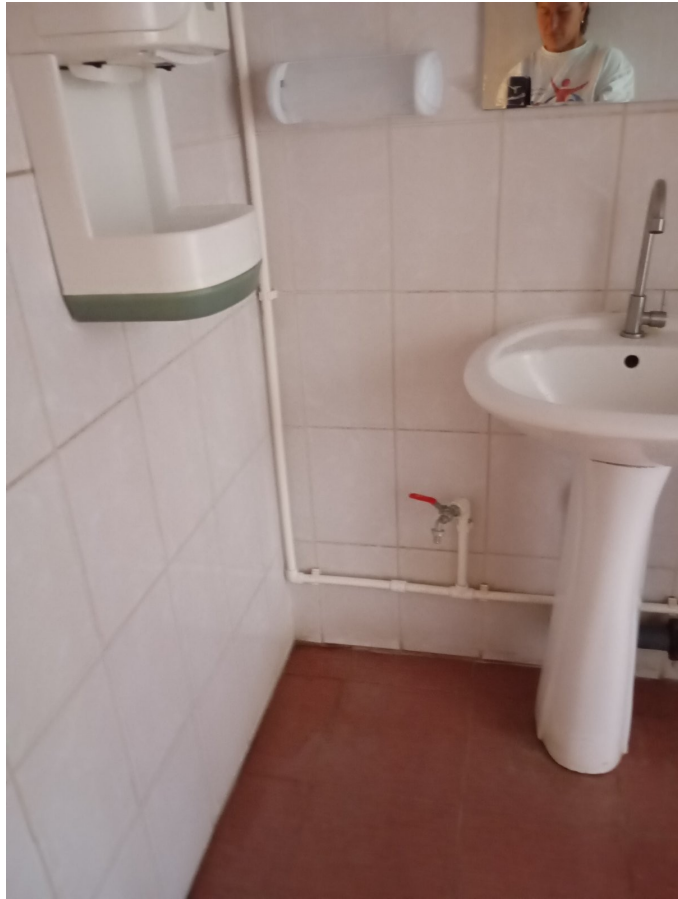
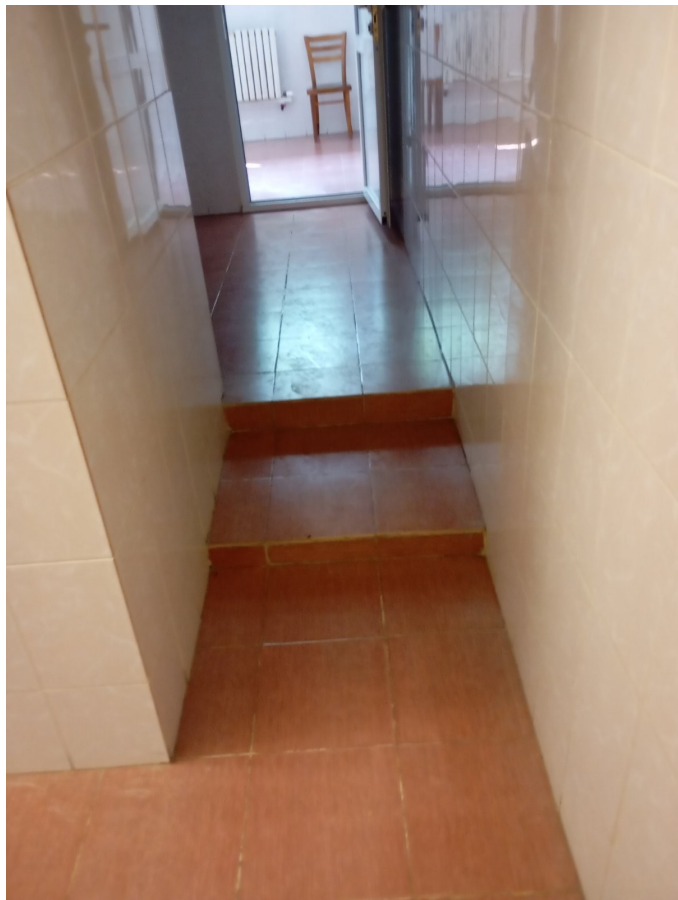
**Galerie - Sala de prestare a serviciului**

Da . De tipul: piloni

În sală este spațiu de manevră pentru un scaun rulant cu diagonala minimă de 140 cm:

Da  
Standard: este o diferență de culoare contrastantă (culori închise / culori deschise) între perete și podea
