# Formular de evaluare a condițiilor de accesibilitate a clădirilor publice

Data: 29-05-2025

| Categorii | Indicatori | Date colectate |
|---|---|---|
| Instituția: | BESV 23/35 (căminul cultural) | |

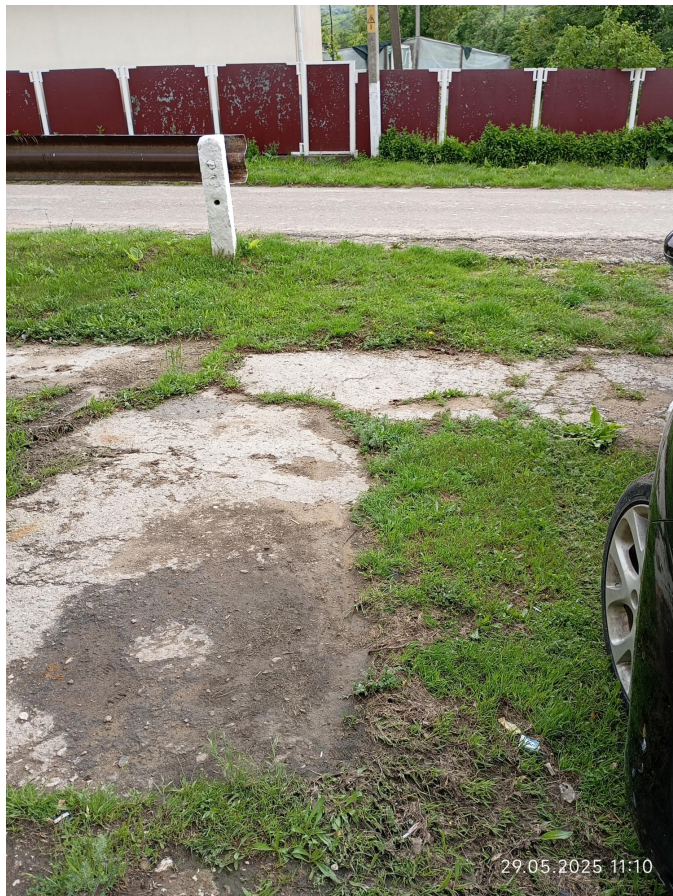
## Galerie - Căi de acces către clădire

| Tip înveliș: | asfalt calitativ + pământ tasat |
| Drumurile/Căile de acces sunt: | Calitative |
| Nivel: | Înclinat în coborâș |

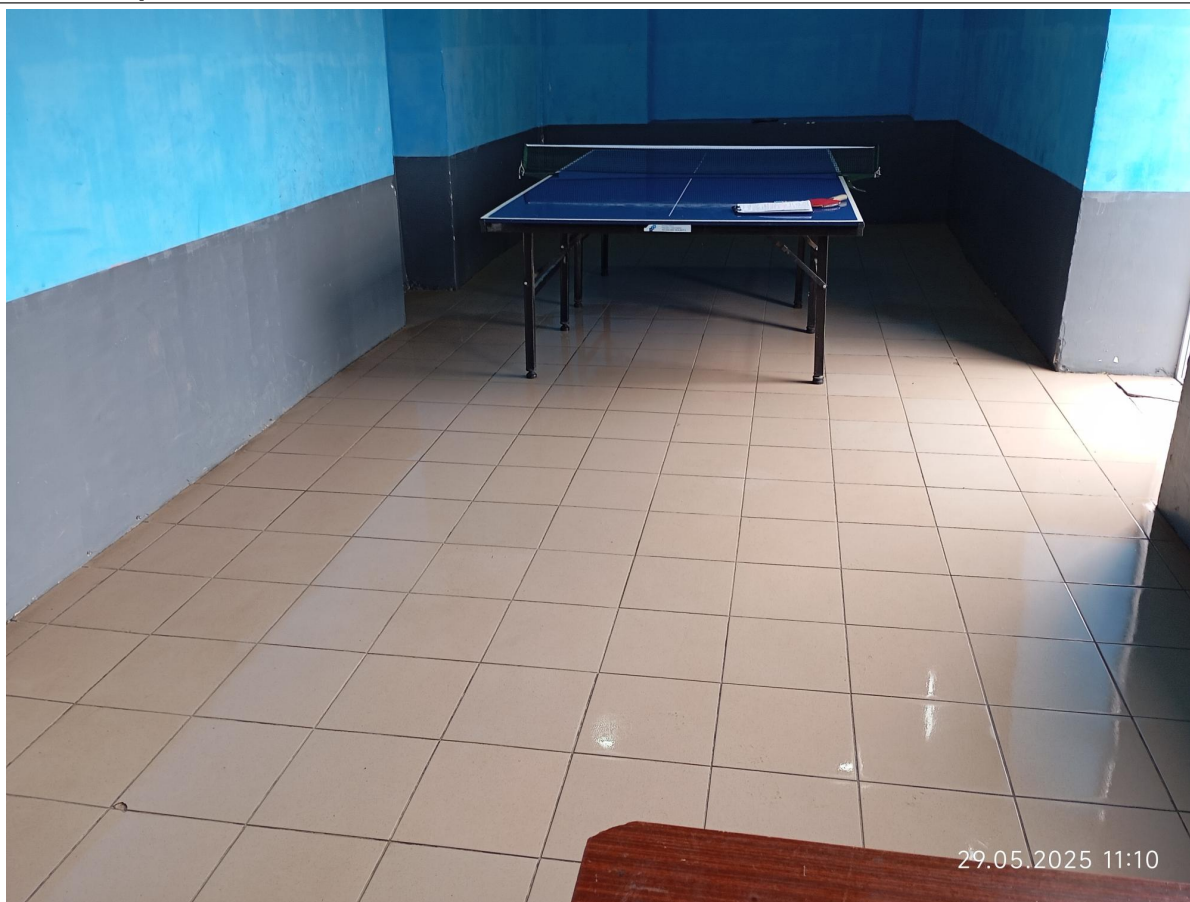
## Galerie - Sala de prestare a serviciului

În sală este spațiu de manevră pentru un scaun rulant cu diagonala minimă de 140 cm:

Da

Culori contrastante pentru sală:
