# Formular de evaluare a condițiilor de accesibilitate a clădirilor publice

| Categorii | Indicatori | Date colectate |
|---|---|---|
| Adresa, strada, nr.: | str. Libertății nr. 8 | |
| Instituția: | BESV-32/2(Liceul Ștefan Vodă) | |

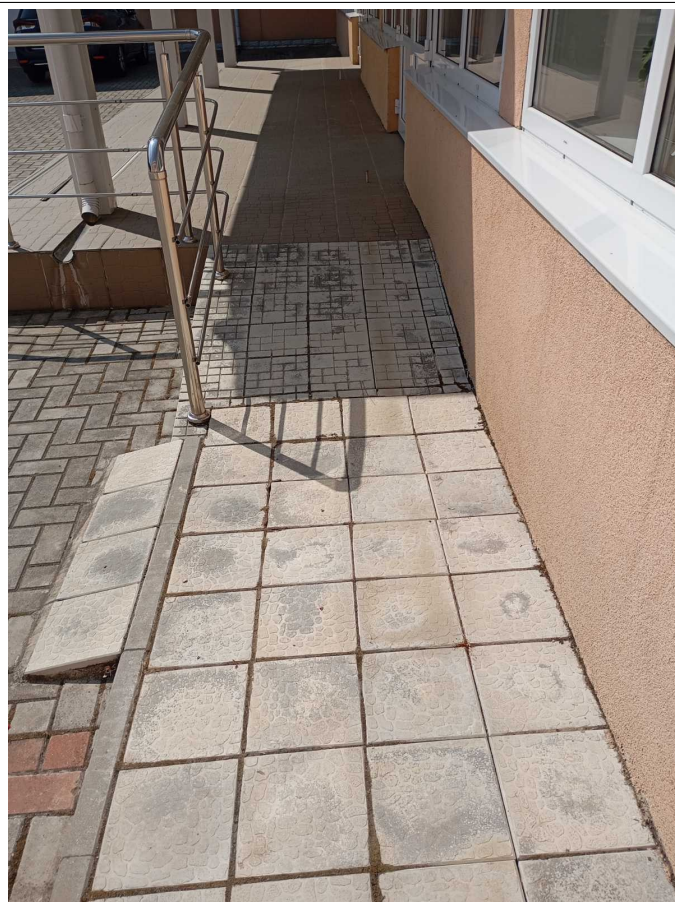
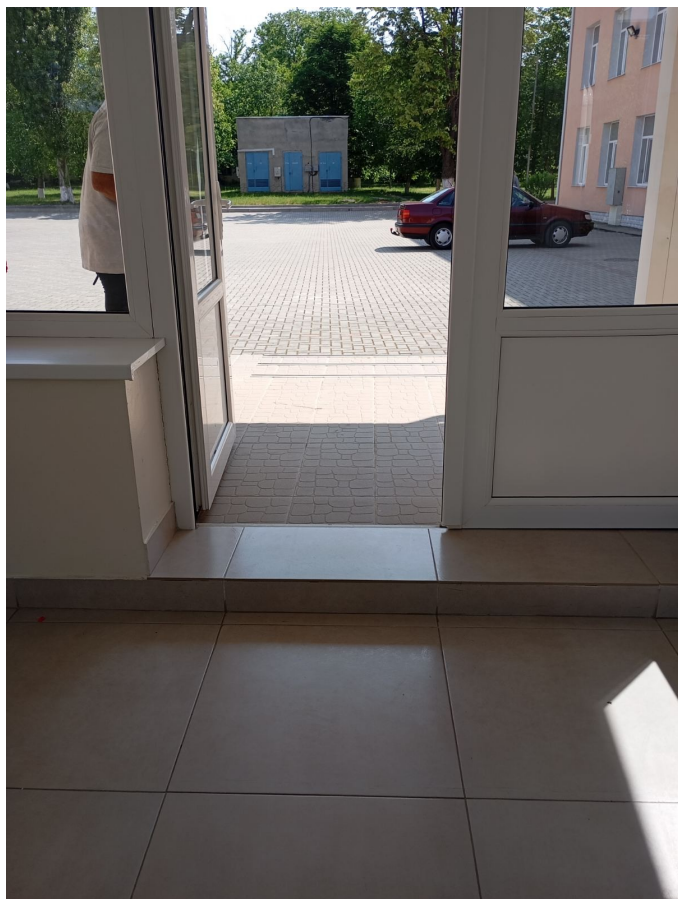
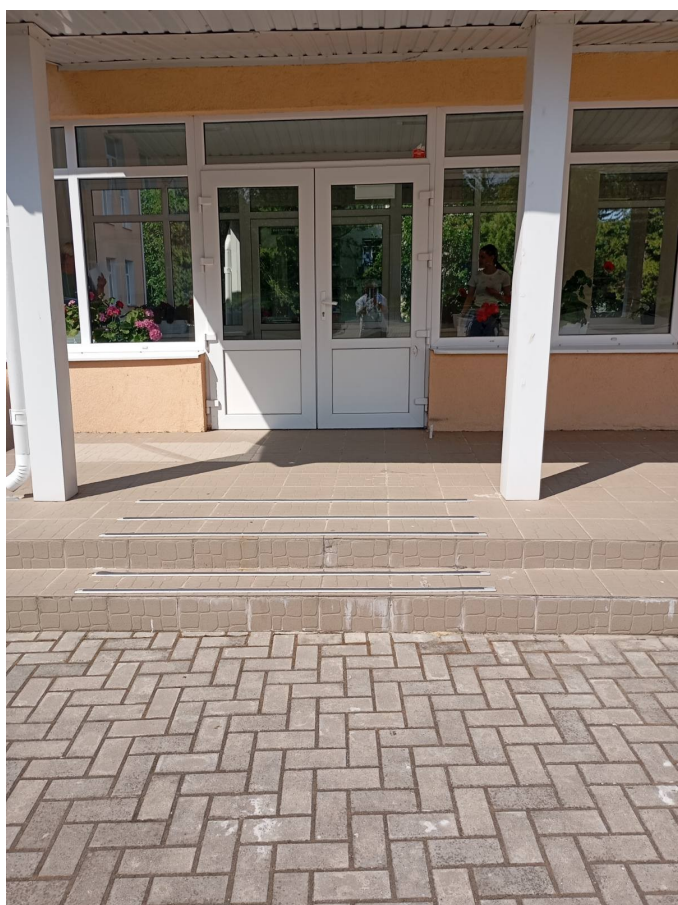
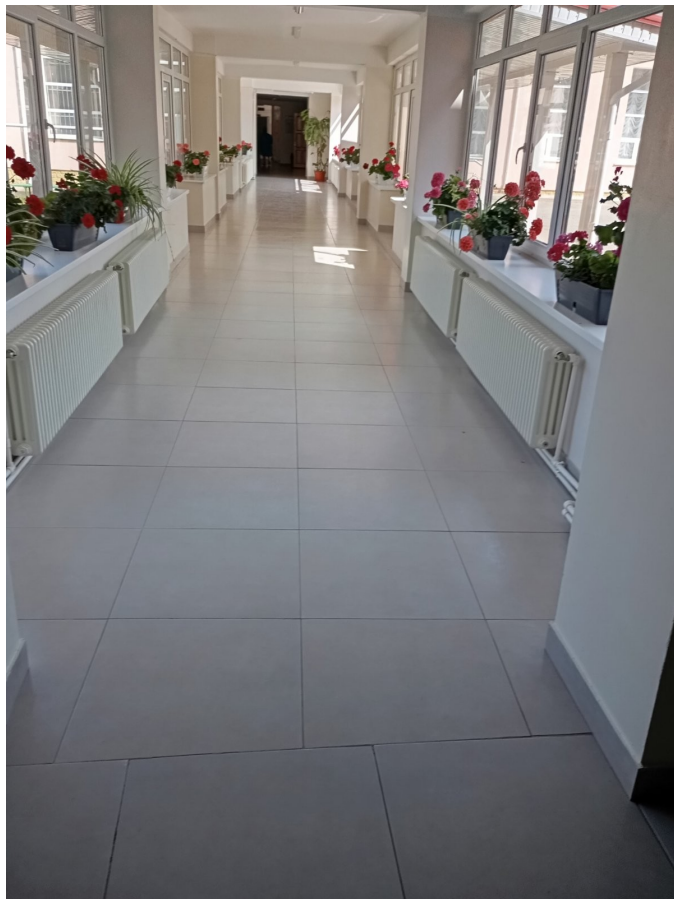
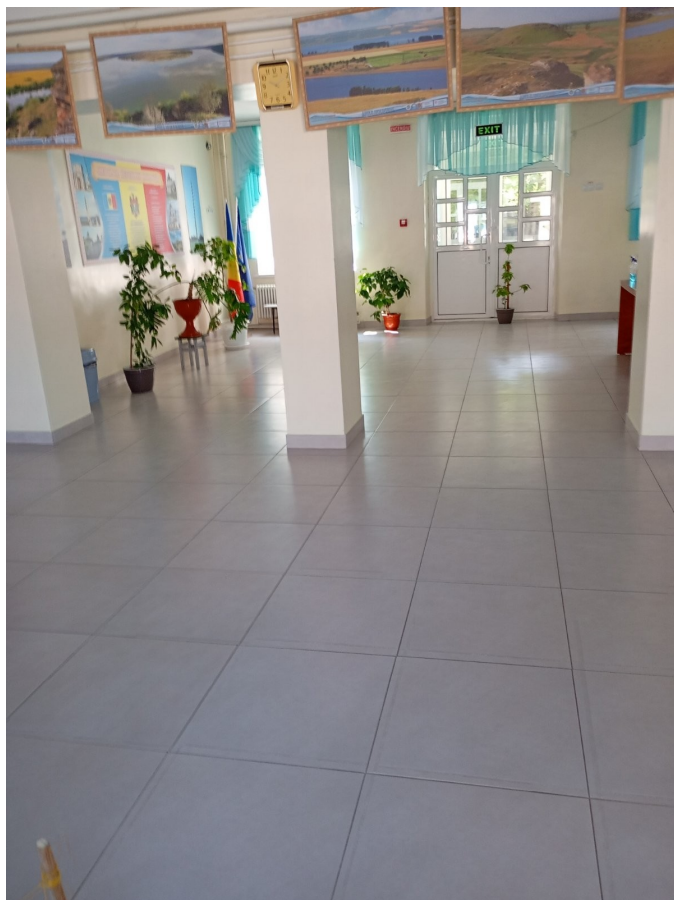
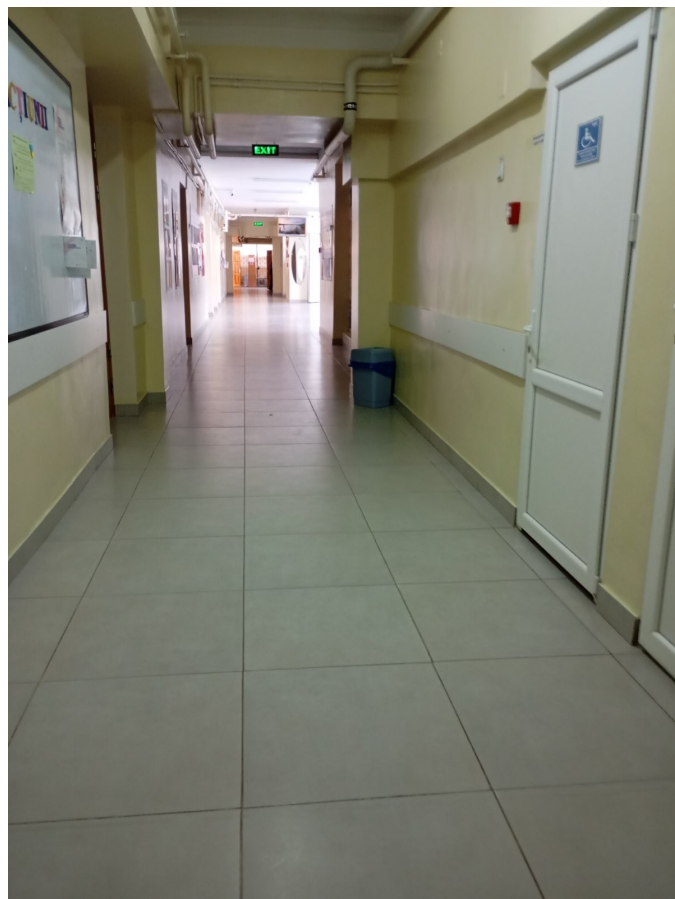
**Galerie - Intrare în clădire**

| Intrarea în clădire este la nivelul solului: | Nu |
| La intrare sunt trepte: | Da, 2 trepte , Înălțime totală a treptelor/scărilor (cm)20 cm |
| Înălțimea pragului ușii (de la nivelul solului până la nivelul superior al pragului): | 34 cm<br>Standard: Se aplica regula de 1:12 |
| Dacă există trepte, sunt semnalate treptele cu elemente contrastante și/sau tactile: | Nu<br>Standard: prima și ultima treaptă trebuie semnalate în culori contrastante |
| Există rampă de acces: | Nu |

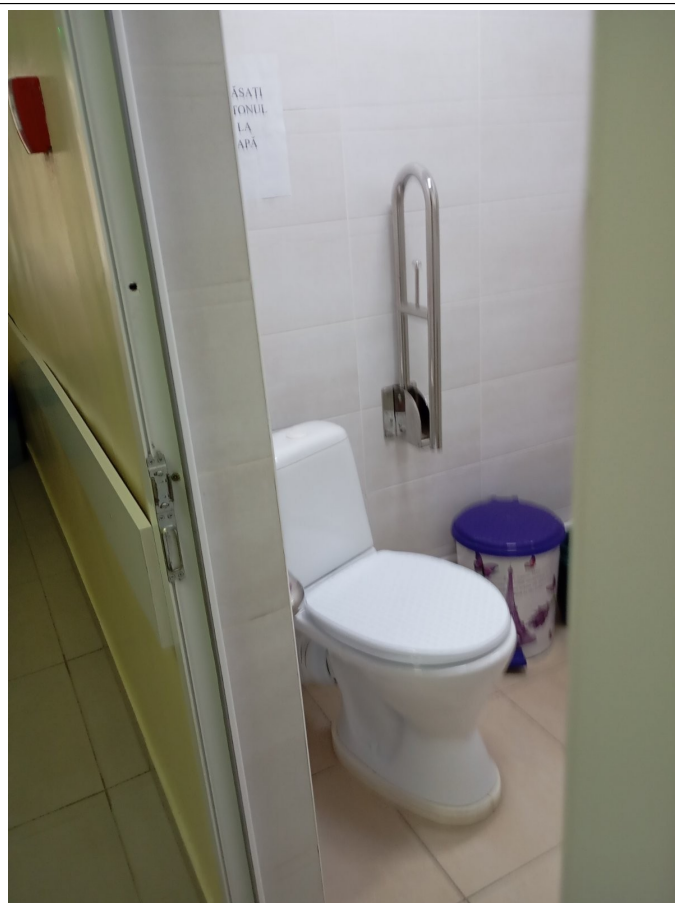
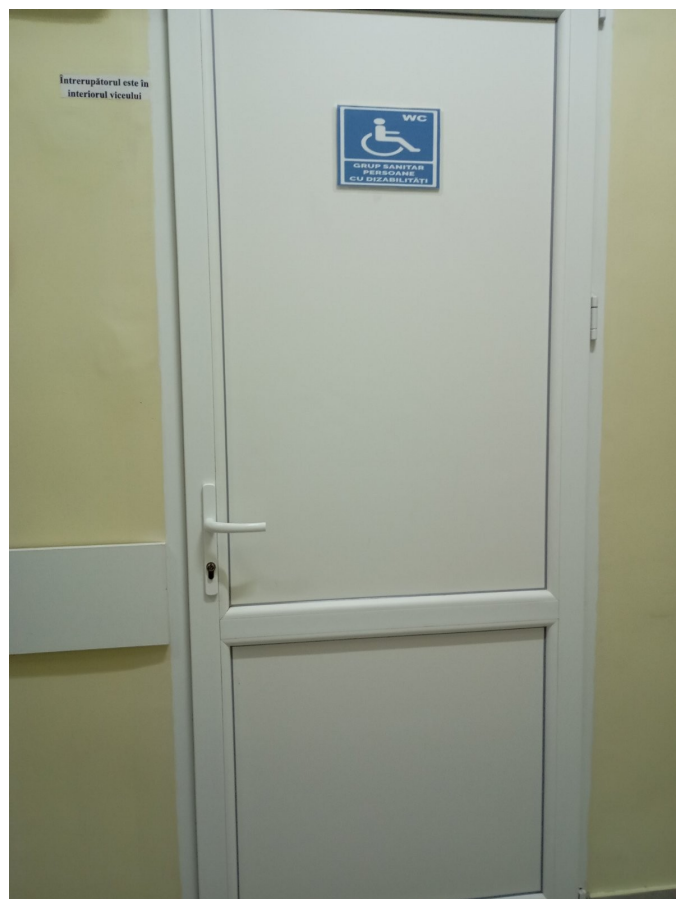
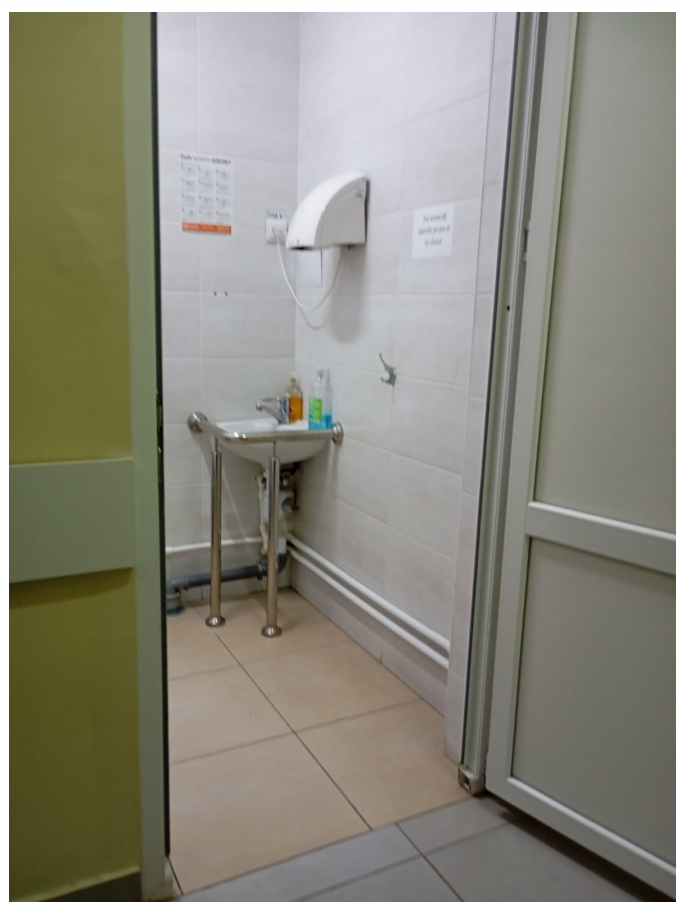
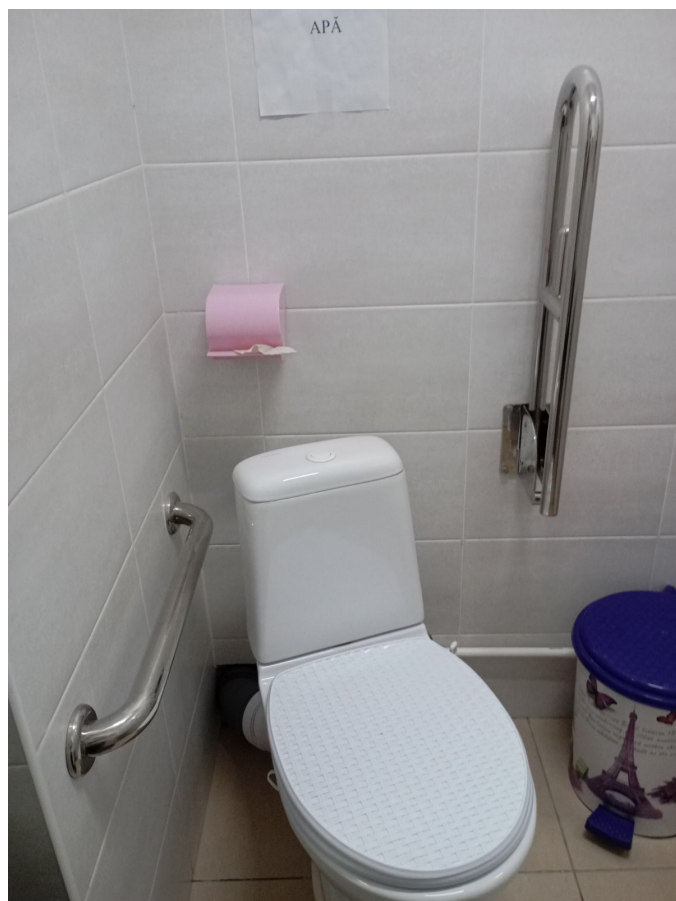
**Galerie - Grup sanitar**

| Ușa de intrare WC interior, lățime: | 80 cm<br>Standard: ușa trebuie să fie de minim 90 cm |
| Dimensiuni grup sanitar: | 175 cm x 140 cm<br>Standard: minim 160 x 180 cm |
| Tipul vasului WC: | Vas wc turcesc |
| Lavoor/chiuveță: | Da , înălțimea de: 75 cm<br>Standard: h - 85 cm |
| Este spațiu liber sub lavoar: | Nu |
| Este uscător de mâini: | Da , se află lângă lavoar , la înălțimea de: 140 cm<br>Standard: maxim 100 cm |
| Toaleta este echipată cu sistem/buton de alarmă: | Nu |
