# Formular de evaluare a condițiilor de accesibilitate a clădirilor publice

Data: 29-05-2025

| Categorii | Indicatori | Date colectate |
|---|---|---|
| Instituția: | BESV 23/9 (casa de culyură) | |

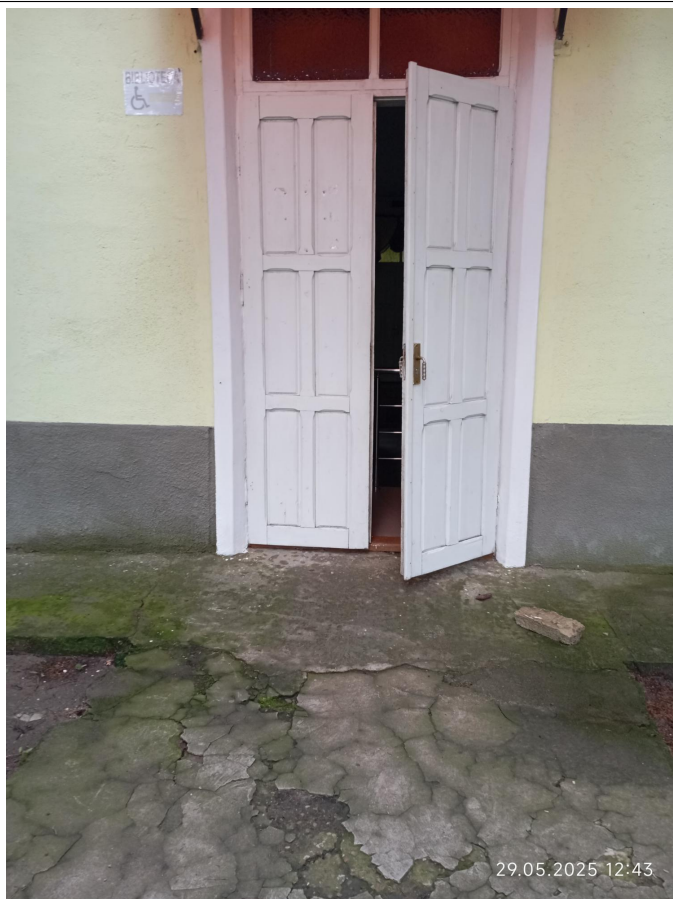
## Galerie - Intrare în clădire

| Intrarea în clădire este la nivelul solului: | Da |
| Ușa se deschide în interior sau exterior: | Exterior |

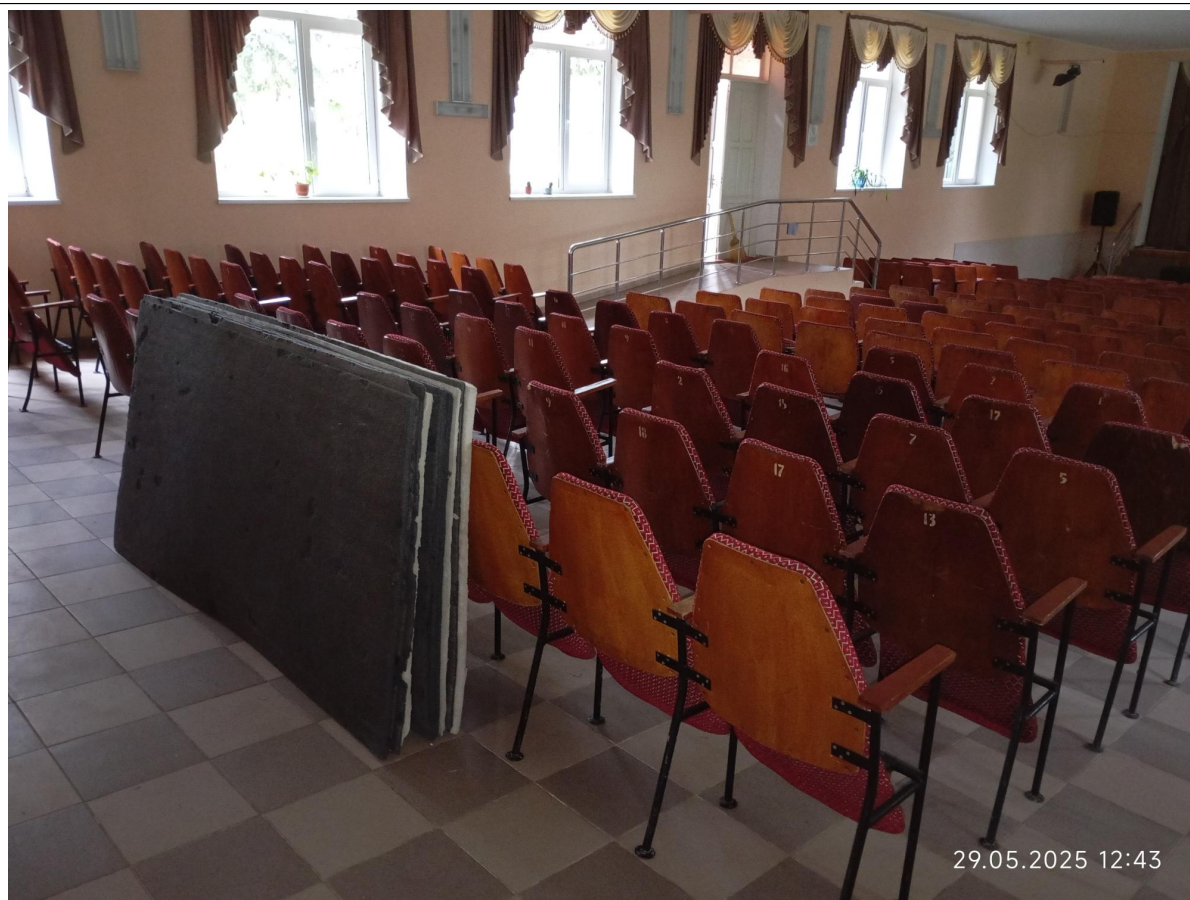
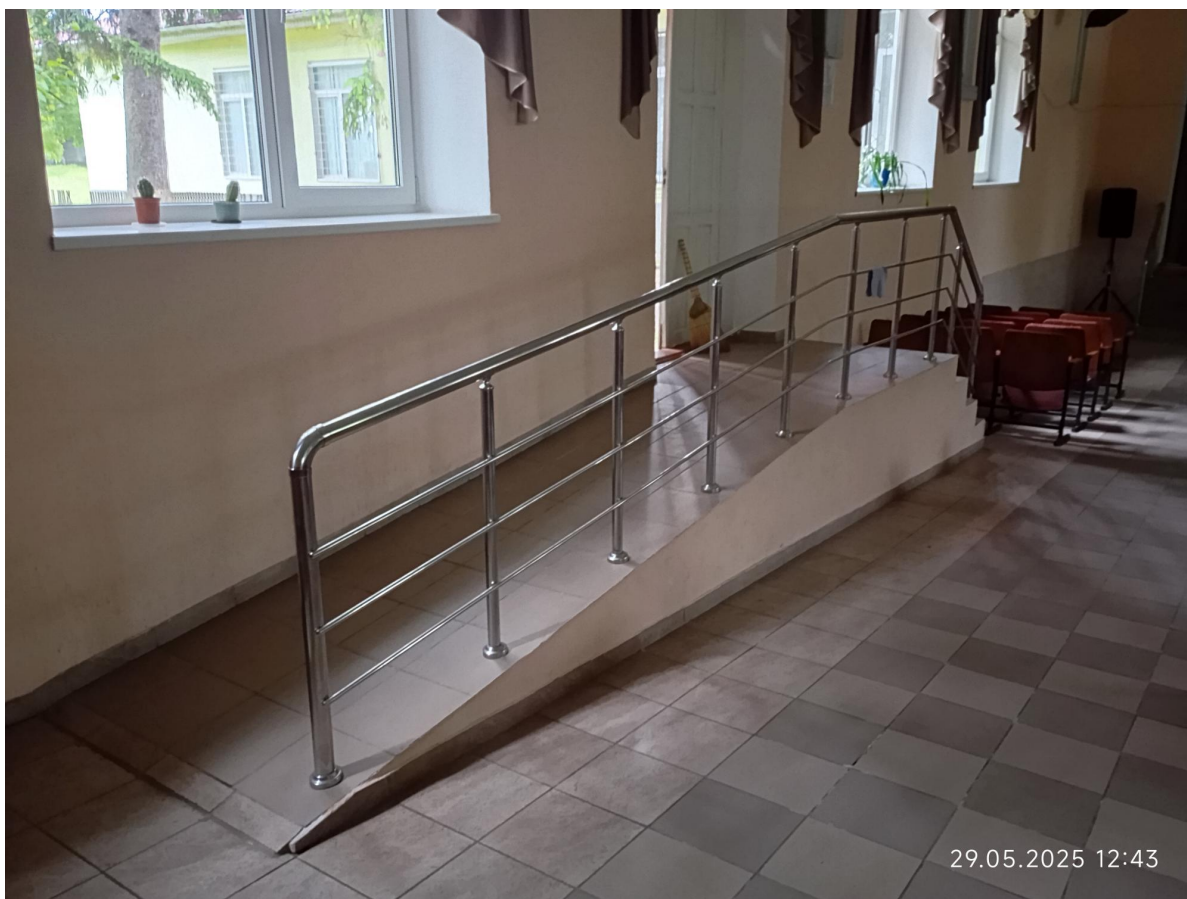
### Galerie - Coridoare

| Trepte: | Da , 4 trepte , înălțimea:80 cm |
| Lungimea rampei: | 475 cm |
| Lățimea rampei: | 105 cm |
| Sunt bare de suport: | Nu |
| Rampa are bară de siguranță: (din țeavă sau beton, la H = 5-10 cm) | Nu |
| Bariere/obstacole: | Da , sunt scaune |
| Culori contrastante (este o diferență de culoare contrastantă (culori închise / culori deschise) între perete și podea): | Nu |

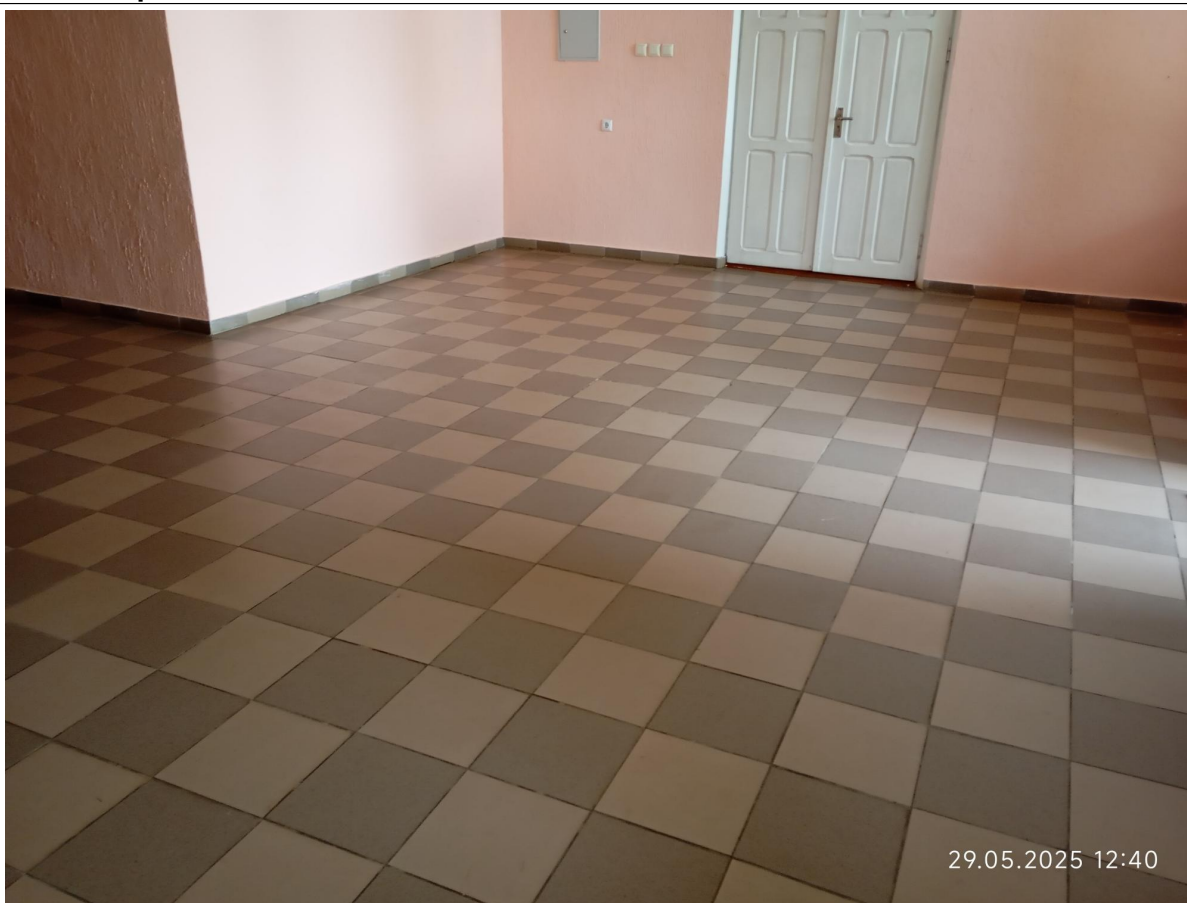
**Galerie - Sala de prestare a serviciului**

| Categorii | Indicatori | Date colectate |
|---|---|---|
| | În sală este spațiu de manevră pentru un scaun rulant cu diagonala minimă de 140 cm: | Da |
| | Culori contrastante pentru sală: | Nu |
