# Formular de evaluare a condițiilor de accesibilitate a clădirilor publice

| Categorii | Indicatori | Date colectate |
|---|---|---|
| Localitate, raion: | Talmaza (Stefan voda) | |
| Adresa, strada, nr.: | str. 31 August | |
| Instituția: | BESV-32/29(Casa de Cultură) | |

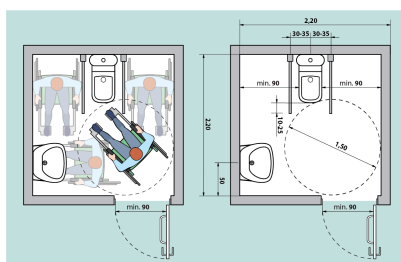
Fig. V42a Amenajarea unei cabine WC adaptate - tip A

| Categorii | Indicatori | Date colectate |
|---|---|---|
| | Ușa de intrare WC interior, lățime: | 83 cm<br>Standard: ușă trebuie să fie de minim 90 cm |
| | Ușa cabină WC, lățime: | 60 cm<br>Standard: ușă trebuie să fie de minim 90 cm |
| | Dimensiuni cabină WC: | 150 cm x 100 cm<br>Standard: minim 160 x 180 cm |
| | Vasul WC are bare de suport: | Nu |
| | Este spațiu liber sub lavoar: | Nu |
