# Formular de evaluare a condițiilor de accesibilitate a clădirilor publice

| Categorii | Indicatori | Date colectate |
|---|---|---|
| Localitate, raion: | Zberoaia (Nisporeni) | |
| Instituția: | BESV 23/43 (casa de cultură) | |

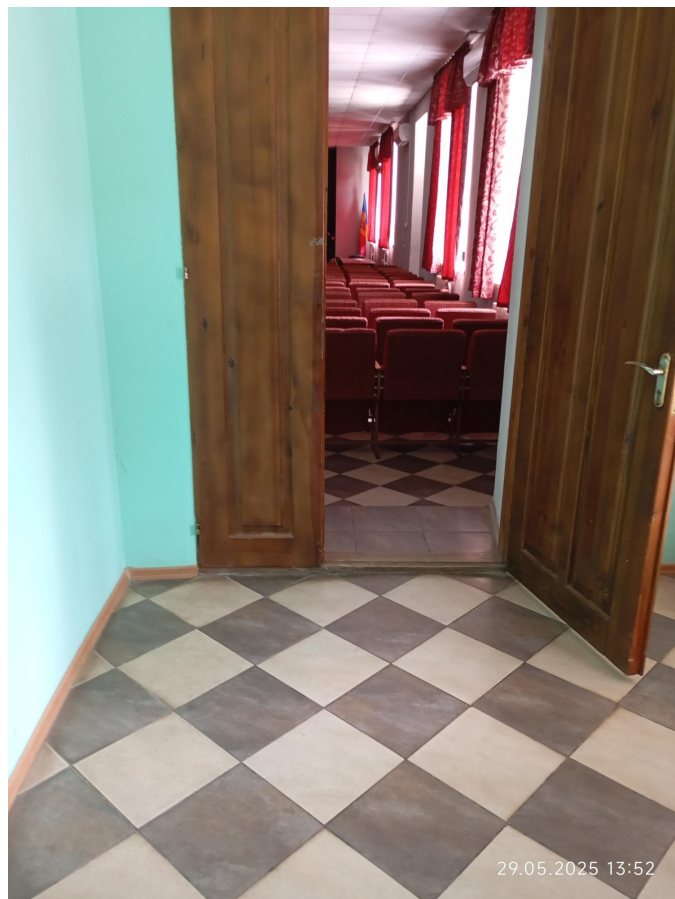
**Galerie - Uși**

| Dimensiuni ușă de intrare: | Dublă: 80 cm + 50 cm<br>Standard: lumina ușii duble trebuie să fie de minim 90 cm<br>Ușa mică din cea dublă se deschide |
| Prag ușă de intrare: | Un prag cu înălțimea: 4 cm<br>Standard: pragul trebuie să fie de maxim 2 cm |
| Praguri de la ușile de interior: | Prag 1 cu înălțimea: 3 cm<br>Standard: pragul trebuie să fie de maxim 2 cm |

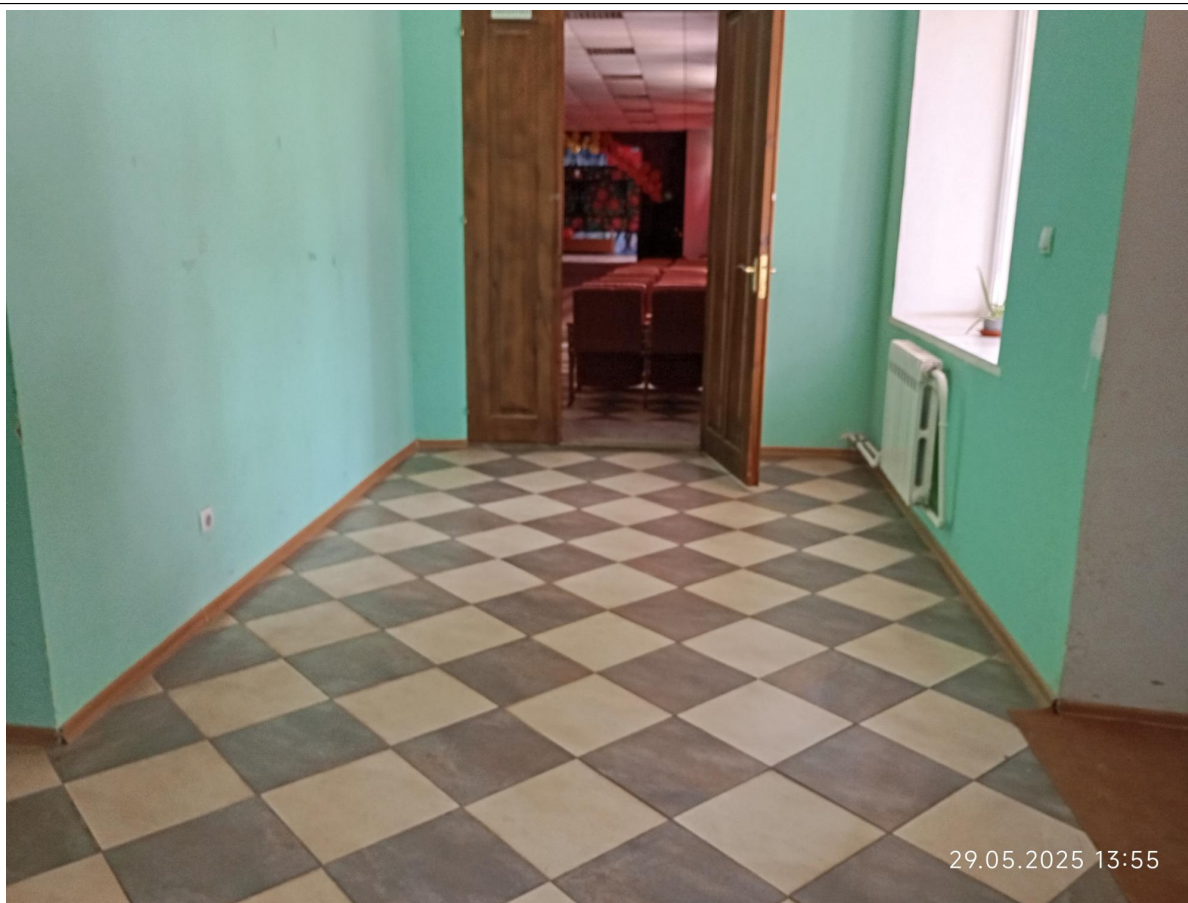
#### Galerie - Coridoare

| Lățimea coridorului (în cel mai îngust loc) este peste 150 cm? | Da |
| Pardoseala/podeaua în coridor este suprafață accesibilă: | Da |

| Categorii | Indicatori | Date colectate |
|---|---|---|
| | Culori contrastante (este o diferență de culoare contrastantă (culori închise / culori deschise) între perete și podea): | Da |
| | Iluminare bună (lumină de zi și lumină artificială) pe hol și pe culoarele principale: | Da |
