# Formular de evaluare a condițiilor de accesibilitate a clădirilor publice

| Categorii | Indicatori | Date colectate |
|---|---|---|
| Localitate, raion: | Talmaza (Stefan voda) | |
| Adresa, strada, nr.: | str. 27 August | |
| Instituția: | BESV-32/28(Gimnaziul A. Sîrghi) | |

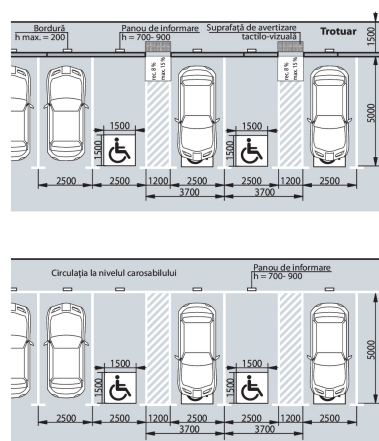
Fig. IV.18 Parcare pe o direcție perpendiculară față de carosabil

| Parcare obișnuită: | Nu , nici nu există loc unde poate fi amenajată parcare |
| Locuri de parcare amenajate pentru persoanele cu dizabilități: | Nu |

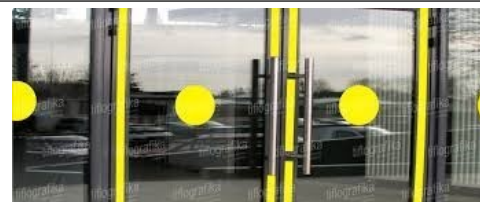
Fig. V.24. - Exemplu de conformare a suprafețelor vitrate în cadrul foii de ușă și realizarea contrastului vizual, atunci când ușa și suprafețele adiacente sunt vitrate

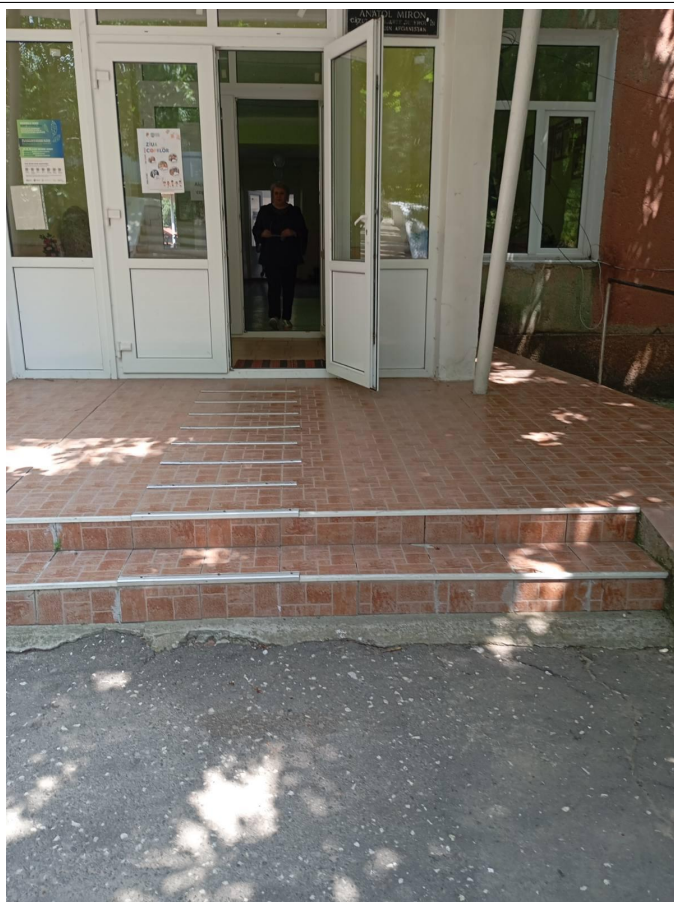
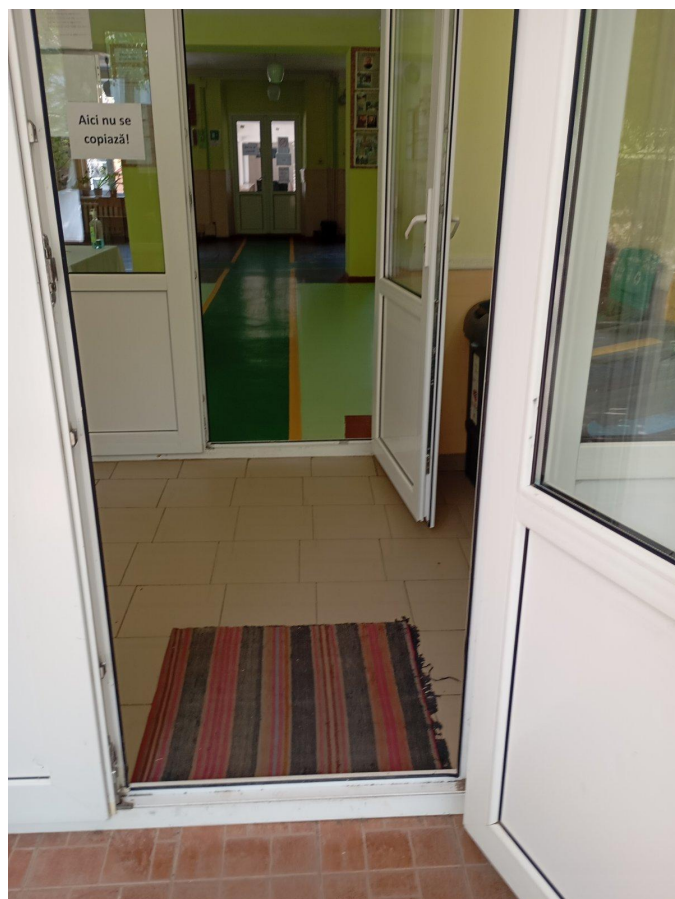
**Galerie - Intrare în clădire**

| Intrarea în clădire este la nivelul solului: | Nu |
| La intrare sunt trepte: | Da, 2 trepte , Înălțime totală a treptelor/scărilor (cm)20 cm |
| Înălțimea pragului ușii (de la nivelul solului până la nivelul superior al pragului): | 40 cm<br>Standard: Se aplica regula de 1:12 |
| Dacă există trepte, sunt semnalate treptele cu elemente contrastante și/sau tactile: | Nu<br>Standard: prima și ultima treaptă trebuie semnalate în culori contrastante |

| Dimensiuni ușă de intrare: | Dublă: 75 cm + 75 cm<br>Standard: lumina ușii duble trebuie să fie de minim 90 cm<br>Ușa mică din cea dublă se deschide |
| Prag ușă de intrare: | Prag exterior și interior cu înălțimile: 7 + 3 cm<br>Standard: pragul trebuie să fie de maxim 2 cm |

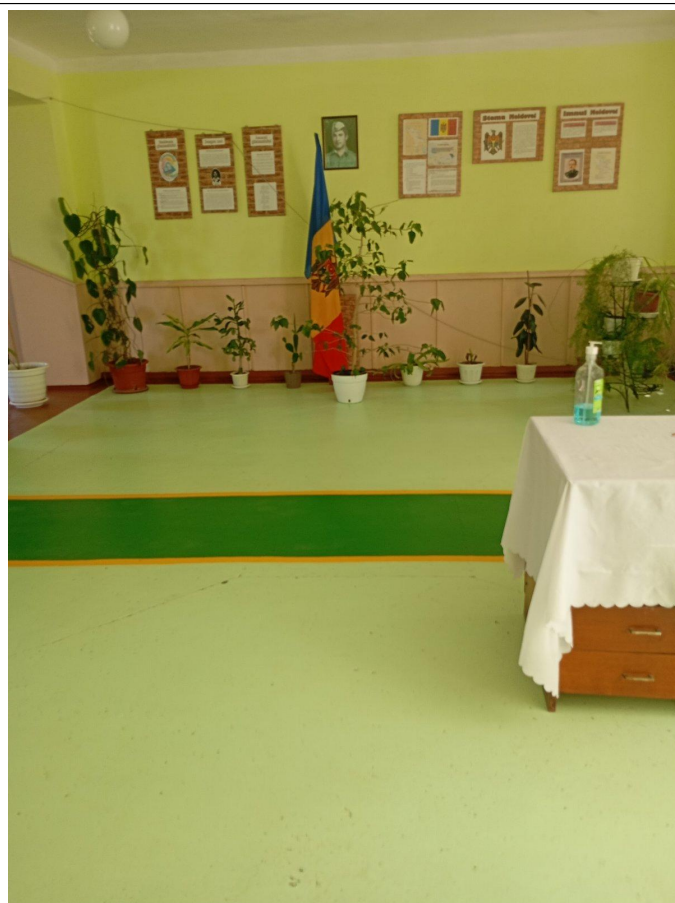
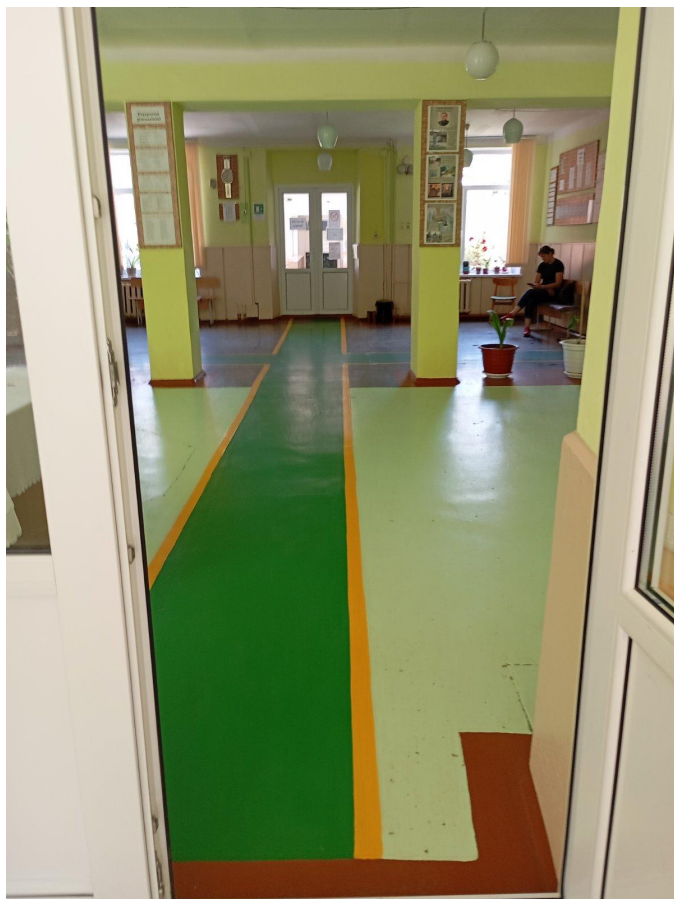
**Galerie - Sala de prestare a serviciului**

Este la nivel de:

Parter

Bariere/obstacole:

Da . De tipul: piloni

În sală este spațiu de manevră pentru un scaun rulant cu diagonala minimă de 140 cm:

Da

Da  
Standard: este o diferență de culoare contrastantă (culori închise / culori deschise) între perete și podea

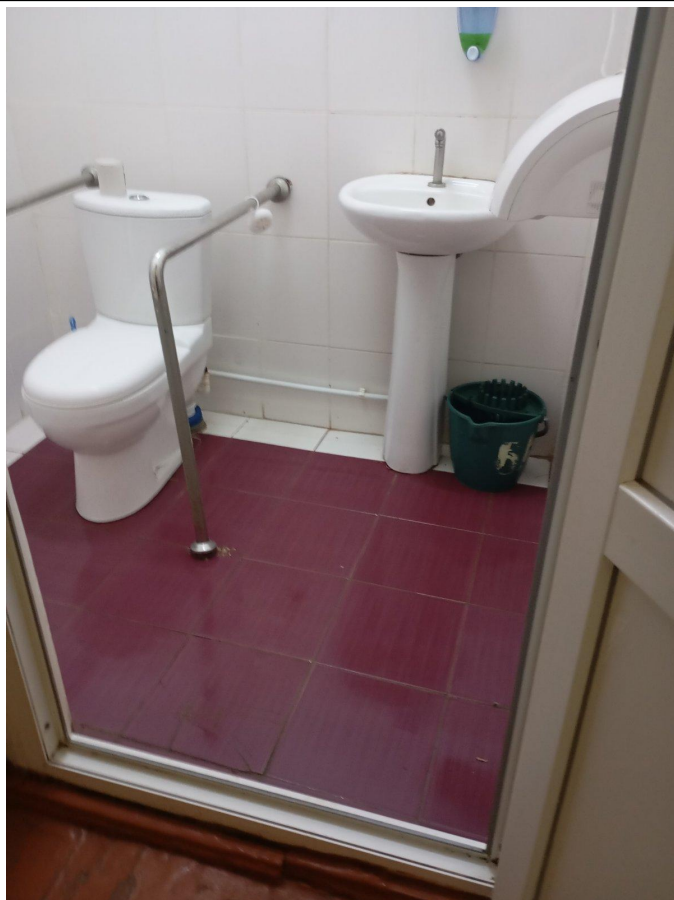
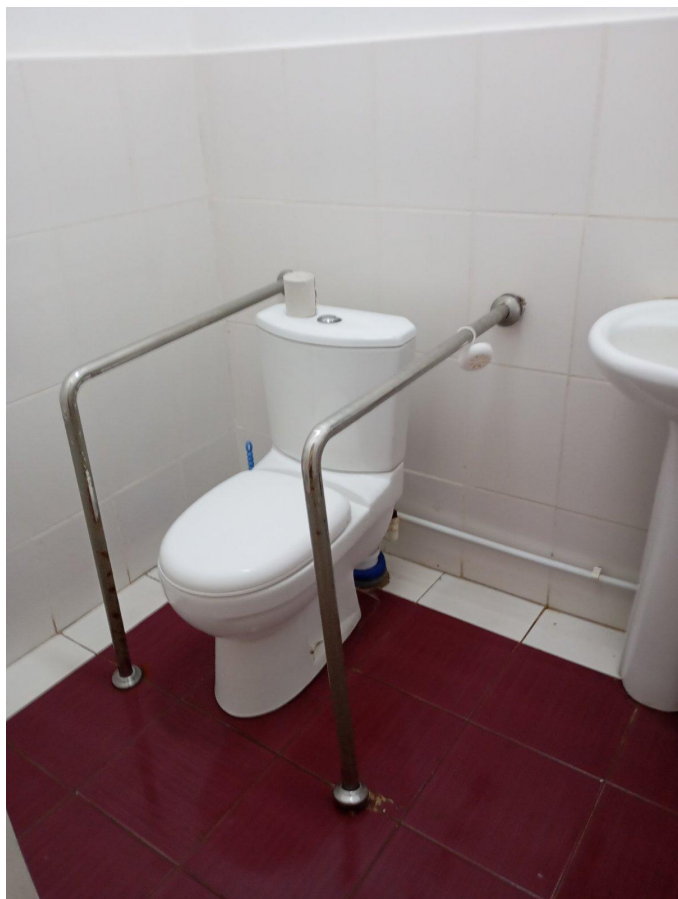
**Galerie - Grup sanitar**

80 cm  
Standard: ușa trebuie să fie de minim 90 cm

Prag cu înălțimea: 5 cm  
Standard: maxim 2 cm

180 cm x 140 cm  
Standard: minim 160 x 180 cm

Vas wc turcesc

Da, 2, la înălțimea de: 80 cm  
Standard: 70 cm și minim o bară trebuie să fie rabatabilă  
și distanța între ele: 90 cm  
Standard: circa 60 cm

Nu
