# Formular de evaluare a condițiilor de accesibilitate a clădirilor publice

| Categorii | Indicatori | Date colectate |
|---|---|---|
| Adresa, strada, nr.: | str. Al. cel Bun 13 | |
| Instituția: | BESV-32/14(Casa de Cultură) | |

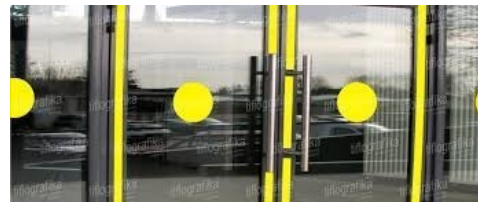
Fig. V.24. – Exemplu de conformare a suprafețelor vitrate în cadrul foii de ușă și realizarea contrastului vizual, atunci când ușa și suprafețele adiacente sunt vitrate

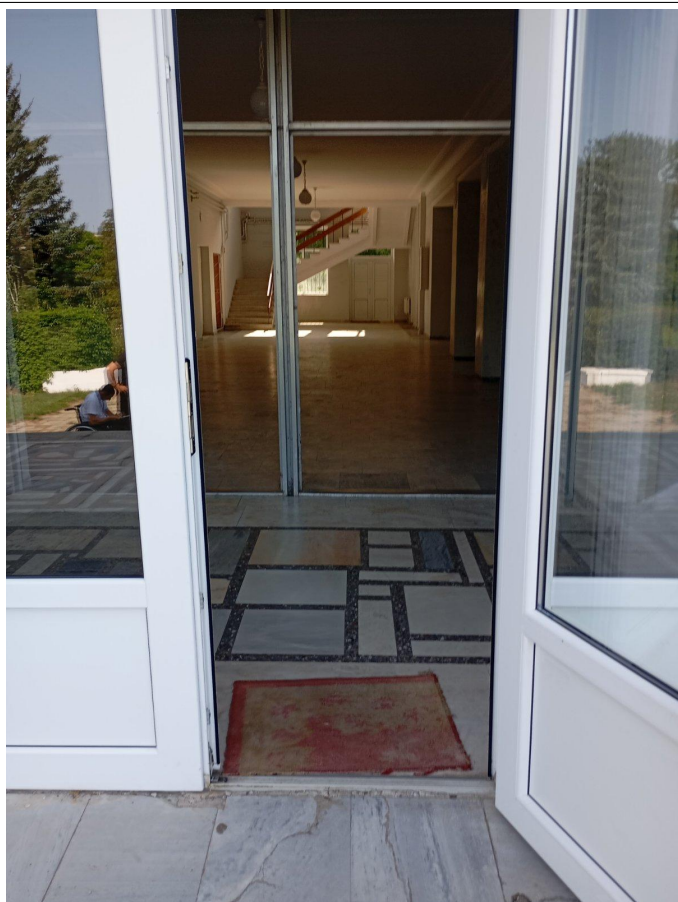
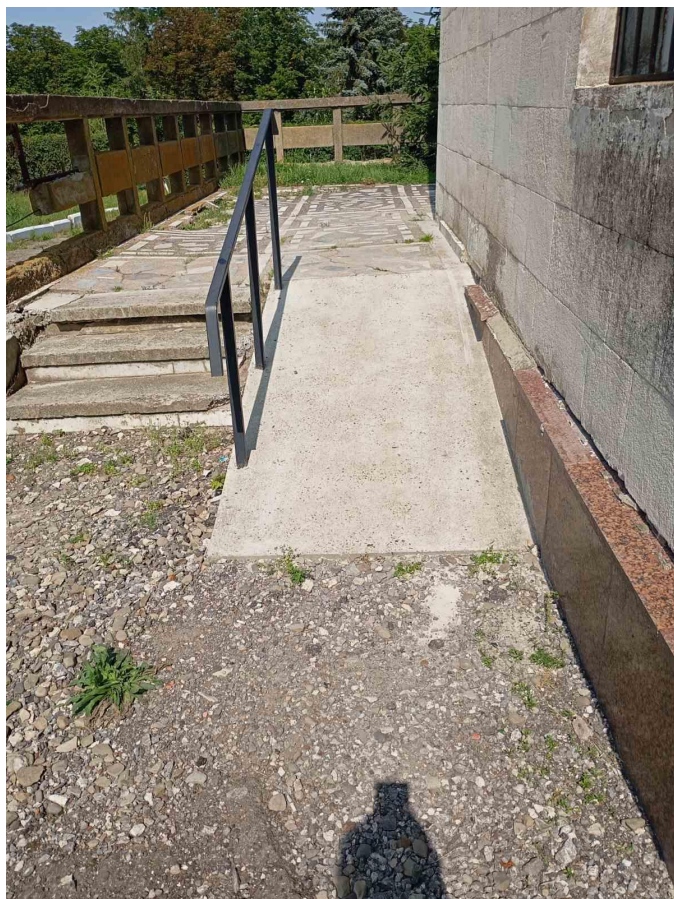
**Galerie - Intrare în clădire**

| Categorii | Indicatori | Date colectate |
|---|---|---|
| | La intrare sunt trepte: | Da, 8 trepte , Înălțime totală a treptelor/scărilor (cm)15 cm |
| | Înălțimea pragului ușii (de la nivelul solului până la nivelul superior al pragului): | 10 cm<br>Standard: Se aplica regula de 1:10 |
| | Dacă există trepte, sunt semnalate treptele cu elemente contrastante și/sau tactile: | Nu<br>Standard: prima și ultima treaptă trebuie semnalate în culori contrastante |

| Dimensiuni ușă de intrare: | Dublă: 80 cm + 80 cm<br>Standard: lumina ușii duble trebuie să fie de minim 90 cm<br>Ușa mică din cea dublă se deschide |

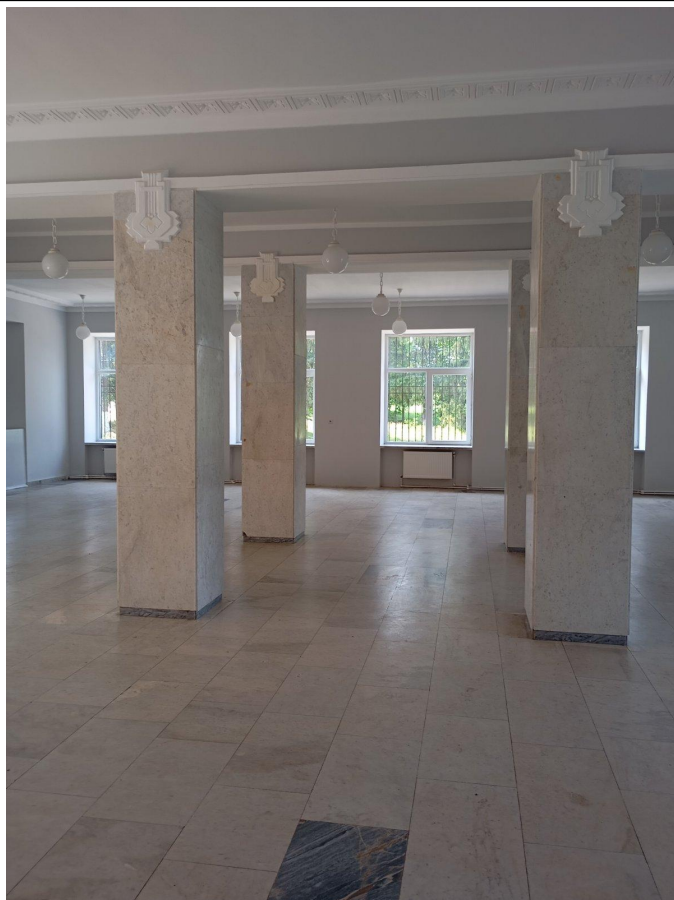
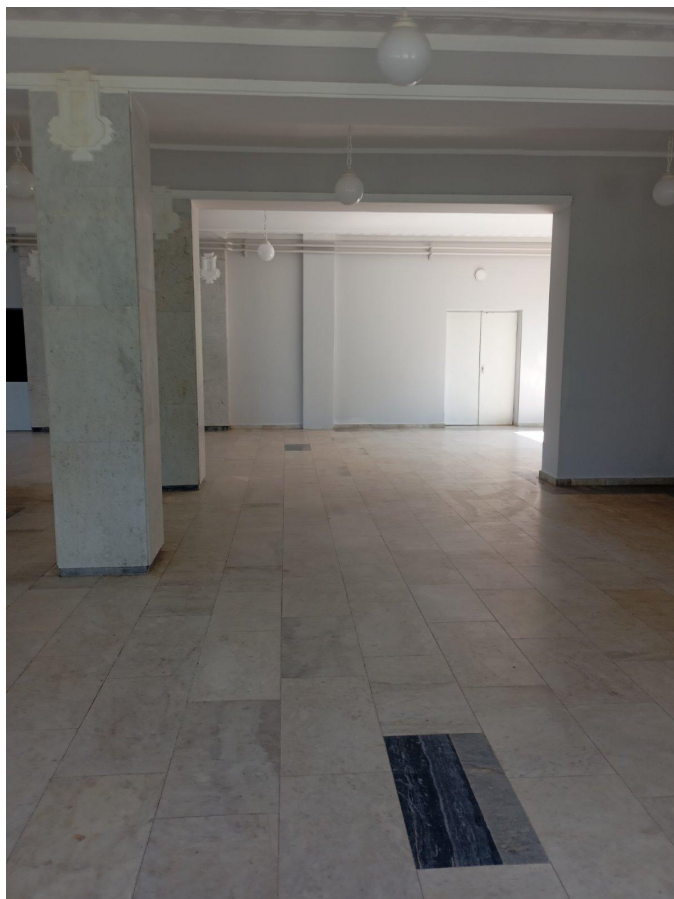
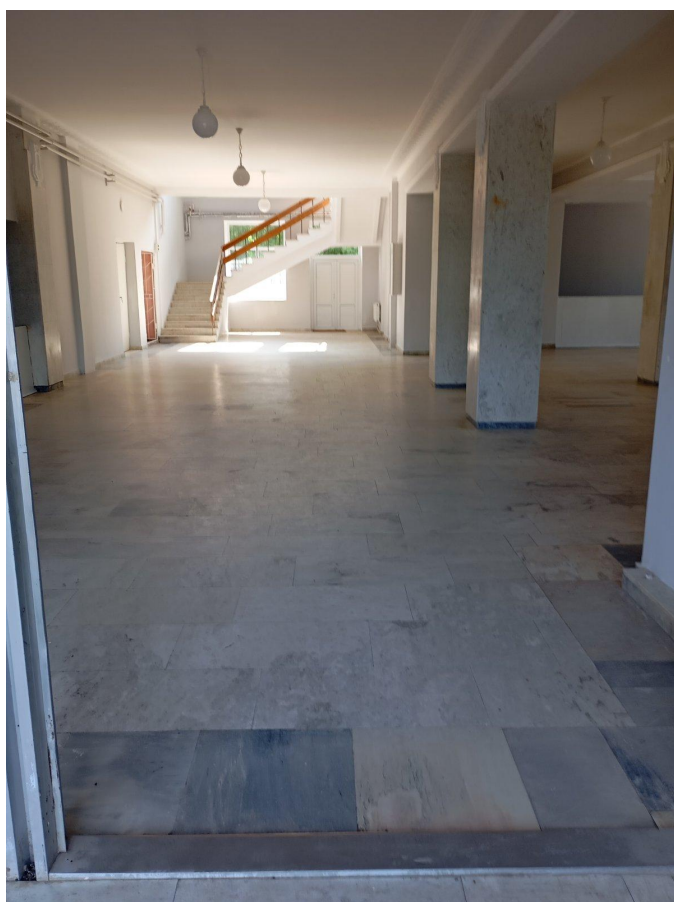
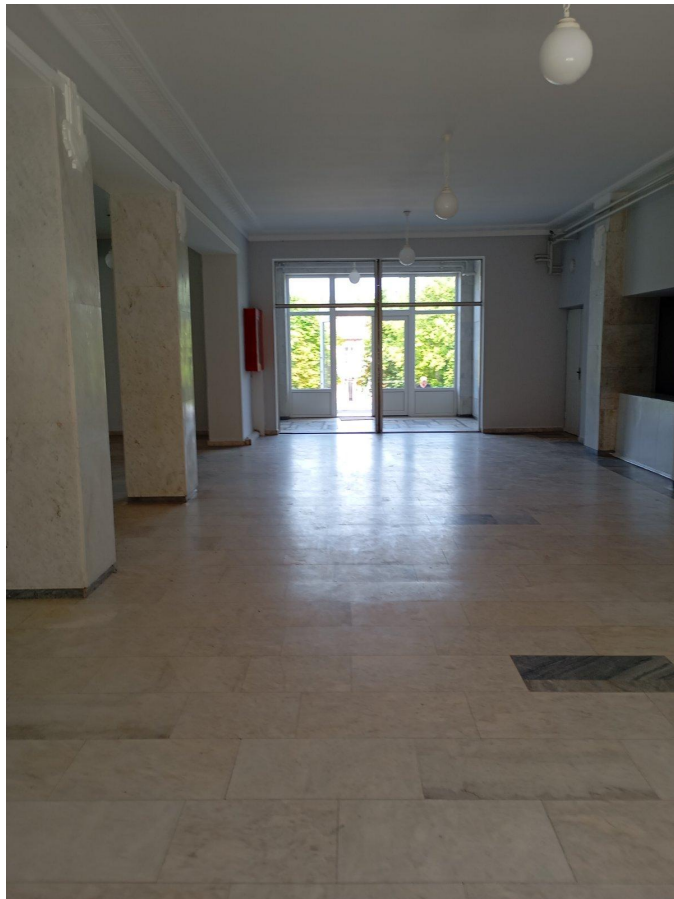
**Galerie - Sala de prestare a serviciului**

| Bariere/obstacole: | Da . De tipul: piloni |

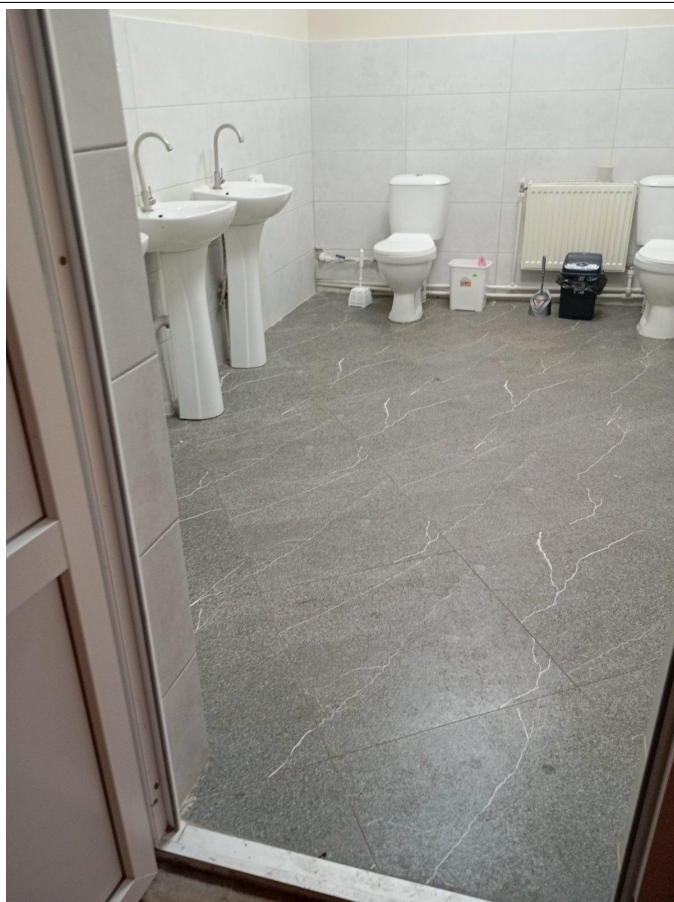
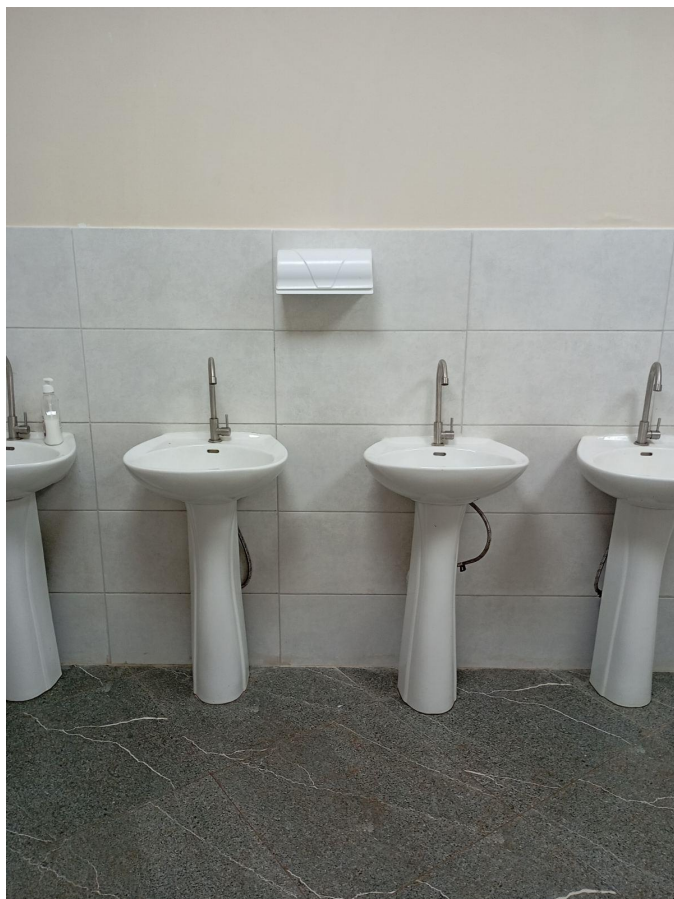
**Galerie - Grup sanitar**

| Categorii | Indicatori | Date colectate |
|---|---|---|
| | Ușa de intrare WC interior, lățime: | 80 cm<br>Standard: ușă trebuie să fie de minim 90 cm |
| | Tipul vasului WC: | Vas wc turcesc |
| | Vasul WC are bare de suport: | Nu |
| | Este spațiu liber sub lavoar: | Nu |
